PROYECTO DE EJECUCION

CONSOLIDACION Y PUESTA EN VALOR DEL RECINTO AMURALLADO Y CASTILLO DE BELALCAZAR (CORDOBA)

IV. PLANIMETRIA

PEDRO PEÑA AMARO, arquitecto

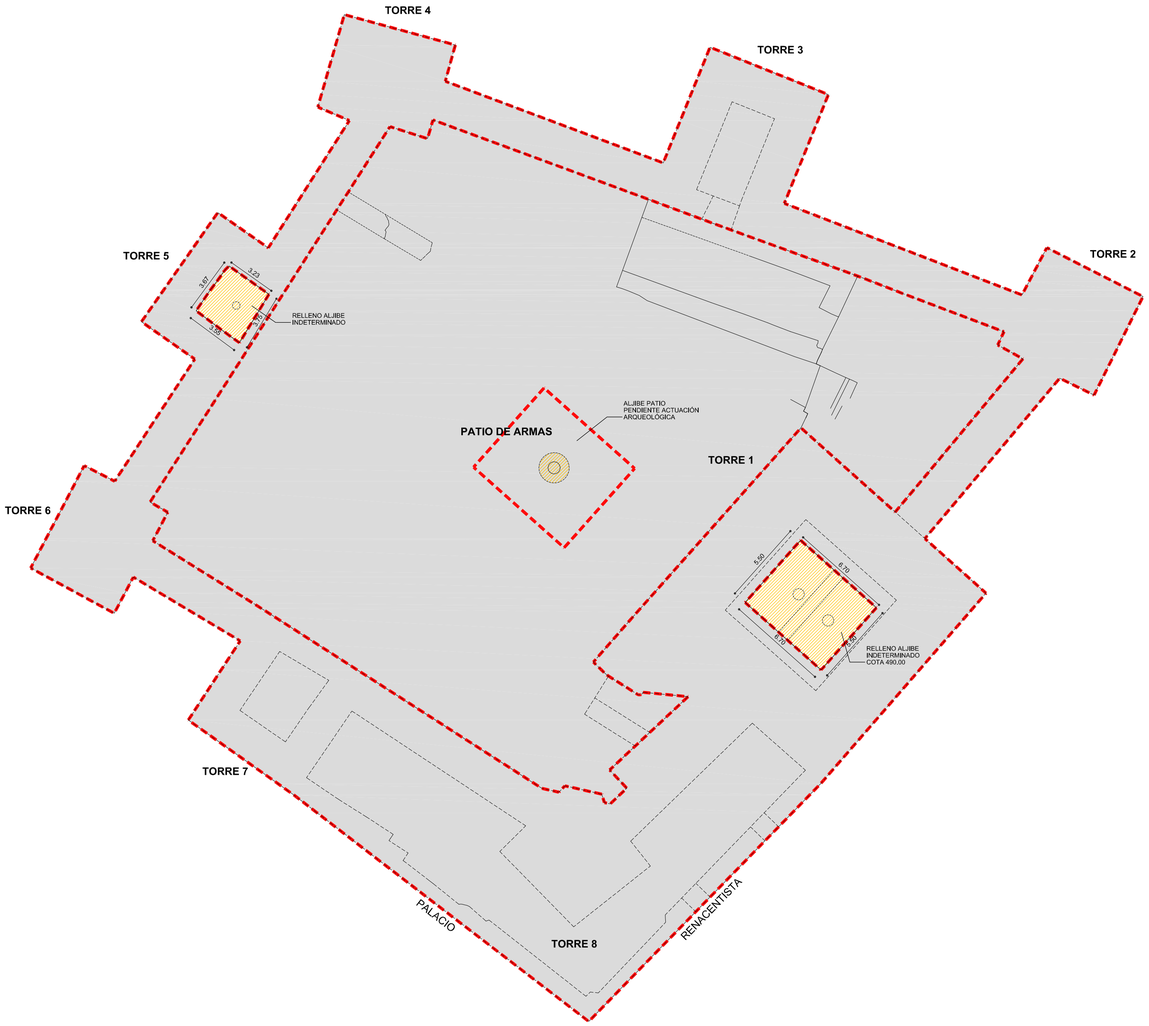
PLANO Nº **B-08**

PATOLOGÍAS Y ESTADO DE CONSERVACIÓN

- RELLENOS VARIOS
- MURO DERRUIDO. RESTOS FORMACIÓN MURO DE SILLARES DE GRANITO
- RESTOS FORMACIÓN MURO FÁBRICA PIZARRA Y VERDUGADA DE LADRILLO
- APERTURA HUECO EN MURO. PERDIDA DE JAMBAS Y DINTELES
- RESTOS DE FORMACIÓN ESCALERA
- PERDIDA DE ELEMENTOS ACABADO Y TERMINACIÓN DEL TERRADO. RELLENOS DE BÓVEDA
- PERDIDA REMATES Y MATACÁN EN VOLADIZO
- PERDIDA MURO PARCIAL
- PERDIDA NIVEL DE PISO. DESAPARICIÓN ELEMENTOS DE MADERA. VIGAS Y TABLAZÓN
- PERDIDA ARCOS DE APOYO DE FORJADO, RESTOS EN APOYO
- ROTURA Y PERDIDA MENSULAS DE GRANITO
- ELEMENTOS DE MADERA EN PISO EN MAL ESTADO
- RECONSTRUCCIÓN LIENZO DE MURO DE FÁBRICA Y ó CIERRE HUECO CON MAMPUESTOS, LAJAS DE PIEDRA SIN HOJA EXTERIOR o CON BLOQUES DE HORMIGÓN

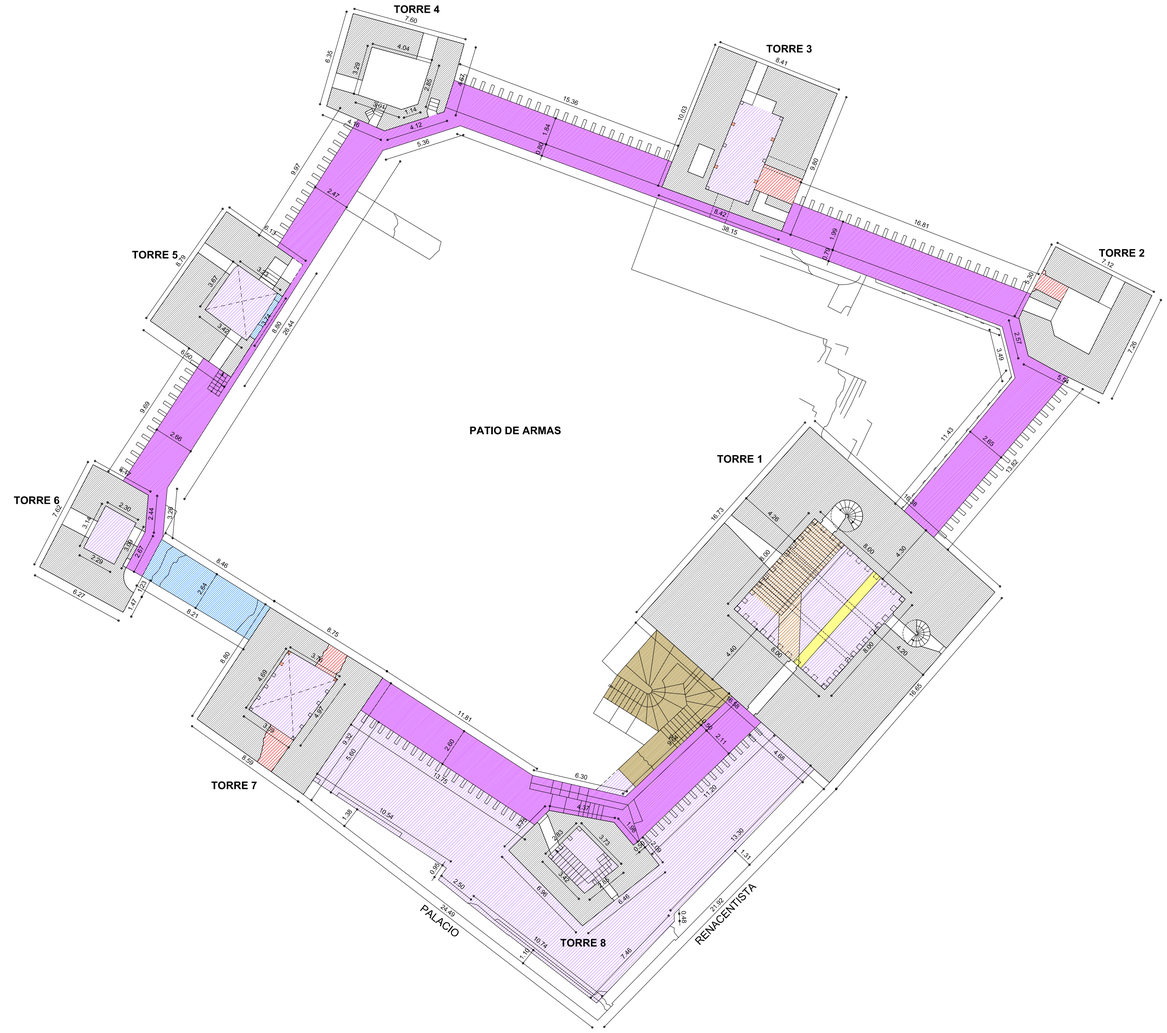
PLANO Nº **B-09**

PATOLOGÍAS Y ESTADO DE CONSERVACIÓN

- RELLENOS VARIOS
- MURO DERRUIDO. RESTOS FORMACIÓN MURO DE SILLARES DE GRANITO
- RESTOS FORMACIÓN MURO FÁBRICA PIZARRA Y VERDUGADA DE LADRILLO
- APERTURA HUECO EN MURO. PERDIDA DE JAMBAS Y DINTELES
- RESTOS DE FORMACIÓN ESCALERA
- PERDIDA DE ELEMENTOS ACABADO Y TERMINACIÓN DEL TERRADO. RELLENOS DE BÓVEDA
- PERDIDA REMATES Y MATACÁN EN VOLADIZO
- PERDIDA MURO PARCIAL
- PERDIDA NIVEL DE PISO. DESAPARICIÓN ELEMENTOS DE MADERA. VIGAS Y TABLAZÓN
- PERDIDA ARCOS DE APOYO DE FORJADO, RESTOS EN APOYO
- ROTURA Y PERDIDA MENSULAS DE GRANITO
- ELEMENTOS DE MADERA EN PISO EN MAL ESTADO
- RECONSTRUCCIÓN LIENZO DE MURO DE FÁBRICA Y ó CIERRE HUECO CON MAMPUESTOS, LAJAS DE PIEDRA SIN HOJA EXTERIOR ó CON BLOQUES DE HORMIGÓN

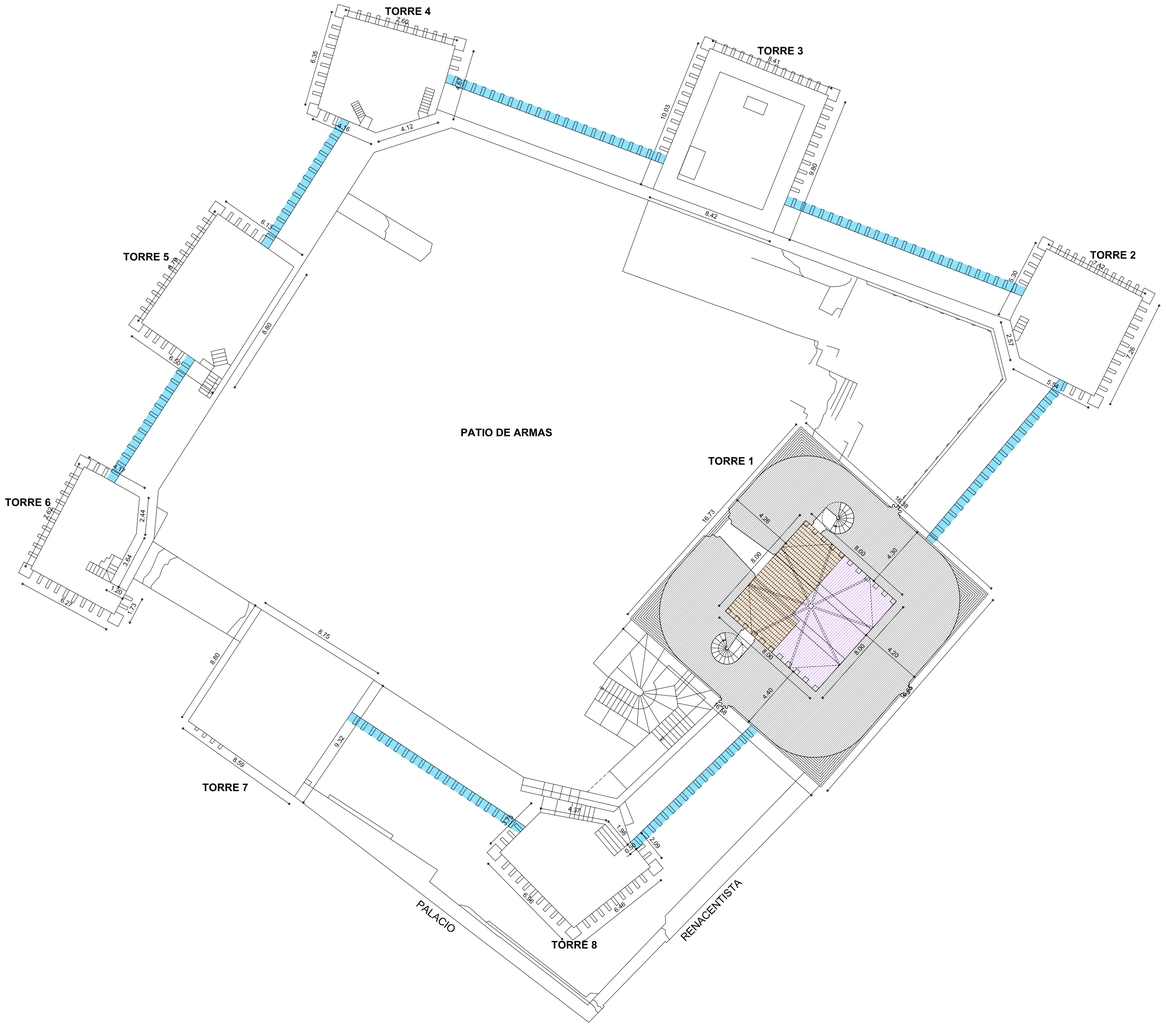
PLANO Nº **B-10**

PATOLOGÍAS Y ESTADO DE CONSERVACIÓN

- RELLENOS VARIOS
- MURO DERRUIDO. RESTOS FORMACIÓN MURO DE SILLARES DE GRANITO
- RESTOS FORMACIÓN MURO FÁBRICA PIZARRA Y VERDUGADA DE LADRILLO
- APERTURA HUECO EN MURO. PERDIDA DE JAMBAS Y DINTELES
- RESTOS DE FORMACIÓN ESCALERA
- PERDIDA DE ELEMENTOS ACABADO Y TERMINACIÓN DEL TERRADO. RELLENOS DE BÓVEDA
- PERDIDA REMATES Y MATACÁN EN VOLADIZO
- PERDIDA MURO PARCIAL
- PERDIDA NIVEL DE PISO. DESAPARICIÓN ELEMENTOS DE MADERA. VIGAS Y TABLAZÓN
- PERDIDA ARCOS DE APOYO DE FORJADO, RESTOS EN APOYO
- ROTURA Y PERDIDA MENSULAS DE GRANITO
- ELEMENTOS DE MADERA EN PISO EN MAL ESTADO
- RECONSTRUCCIÓN LIENZO DE MURO DE FÁBRICA Y ó CIERRE HUECO CON MAMPUESTOS, LAJAS DE PIEDRA SIN HOJA EXTERIOR ó CON BLOQUES DE HORMIGÓN

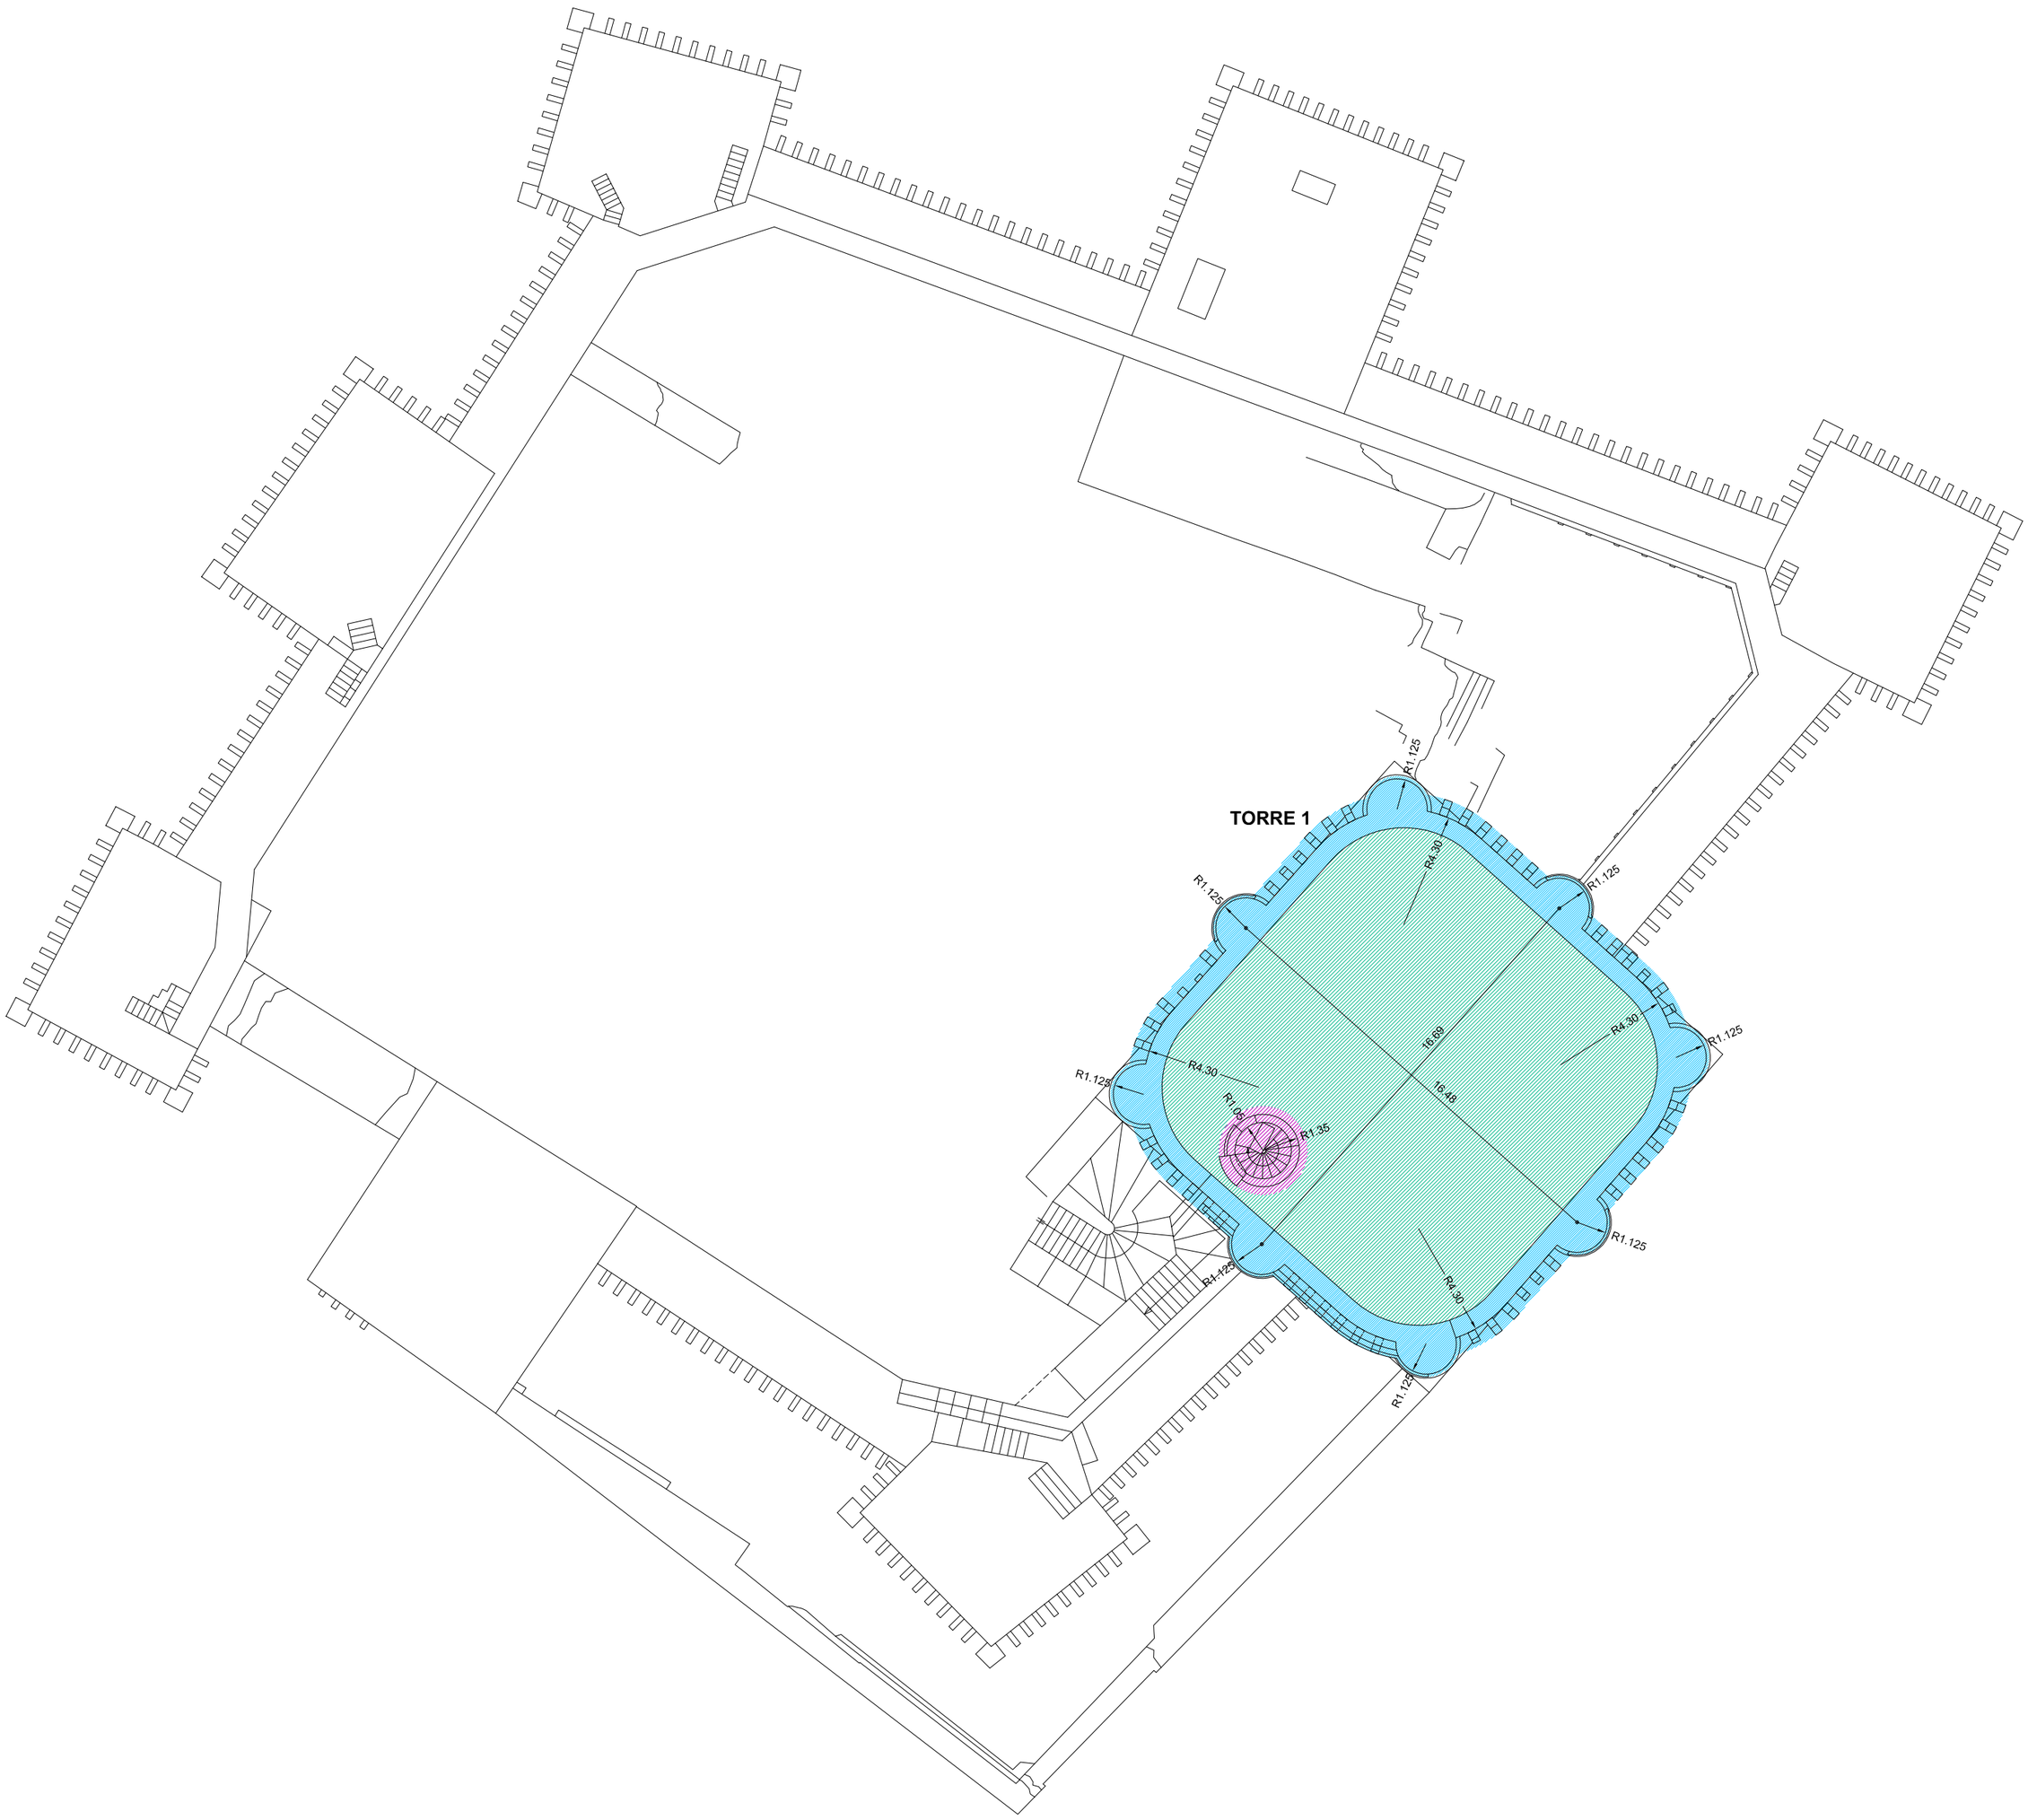
PLANO Nº	PLANOS DE ESTADO ACTUAL	ESCALA	1/200
B-11	**CASTILLO. PLANTAS NIVEL 6** PATOLOGÍAS ALTIMETRÍAS, ÁREAS Y ELEMENTOS	FECHA	06_2011 / 02_2012

PATOLOGÍAS Y ESTADO DE CONSERVACIÓN

- PERDIDA DE ELEMENTOS DE PAVIMENTACIÓN, ROTURAS ENTRAZAMIENTO, VEGETACIÓN, ETC.
- PERDIDA DE ELEMENTOS DE CUBRICIÓN (ABOVEDAMIENTO EN PIEDRA) Y CIERRE DE PARAMENTOS (SILLERÍA) EN ACCESO A TERRAZA.
- PERDIDA REMATES Y MATACÁN EN VOLADIZO

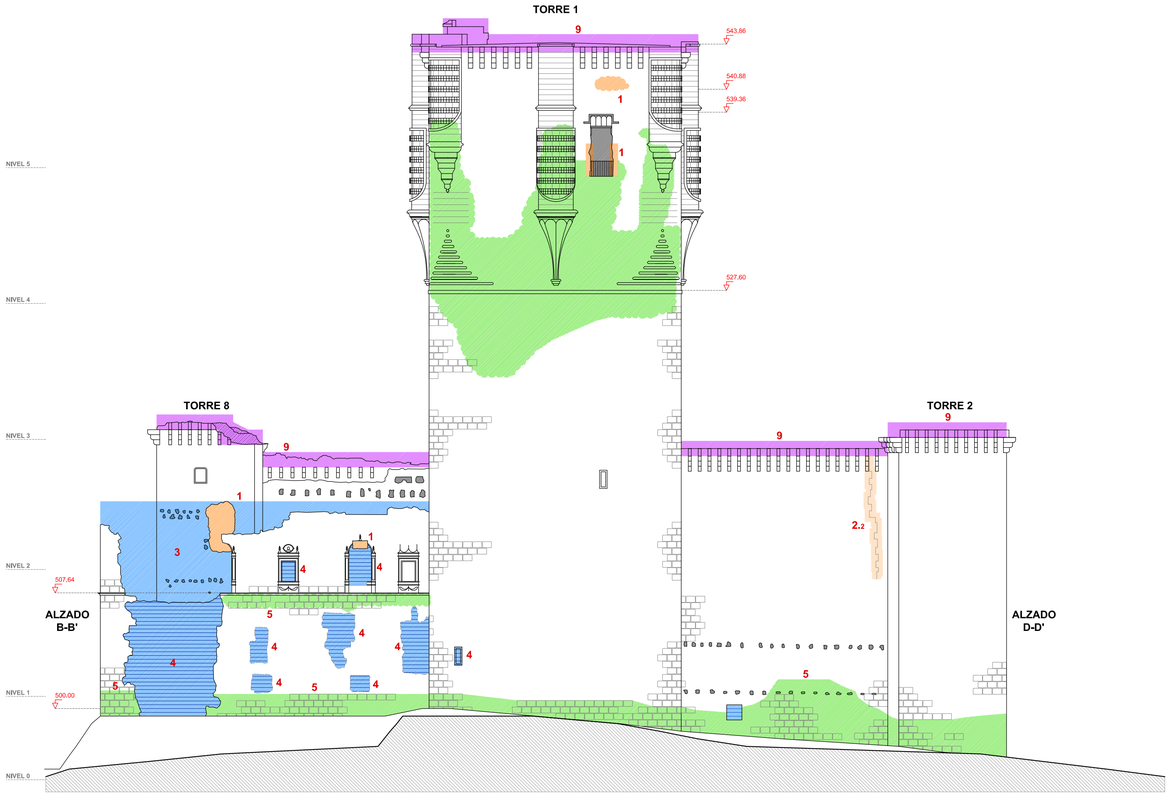
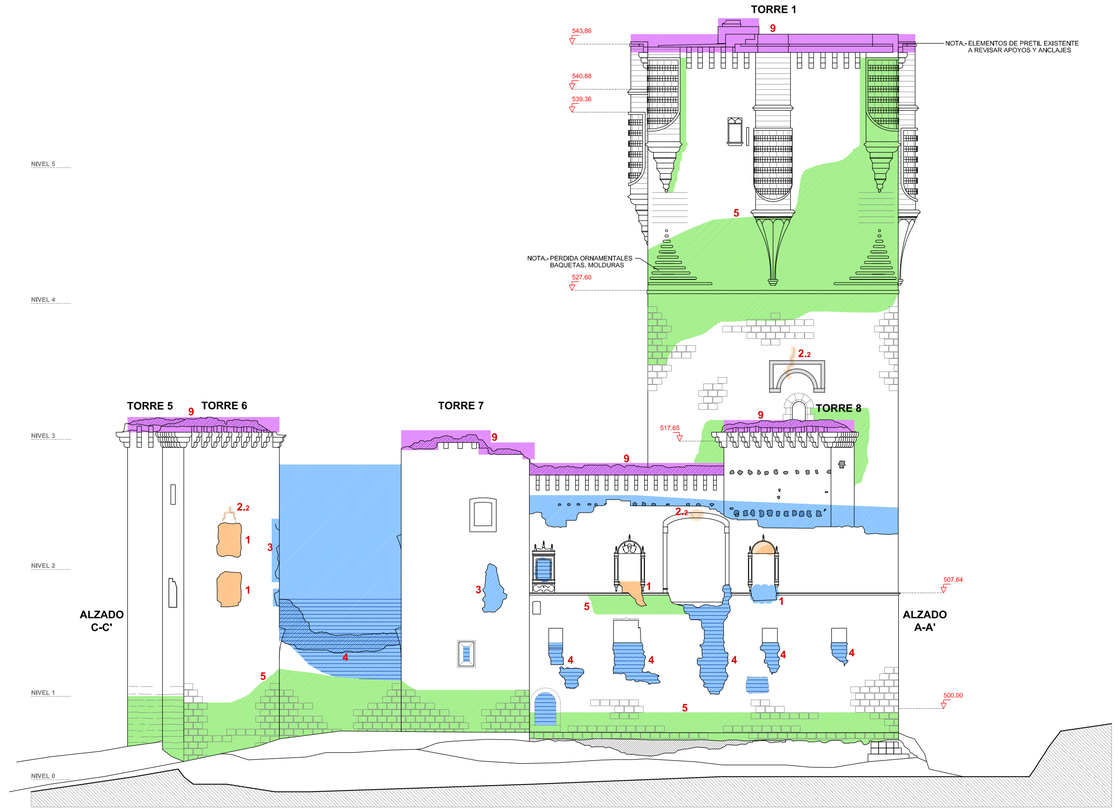
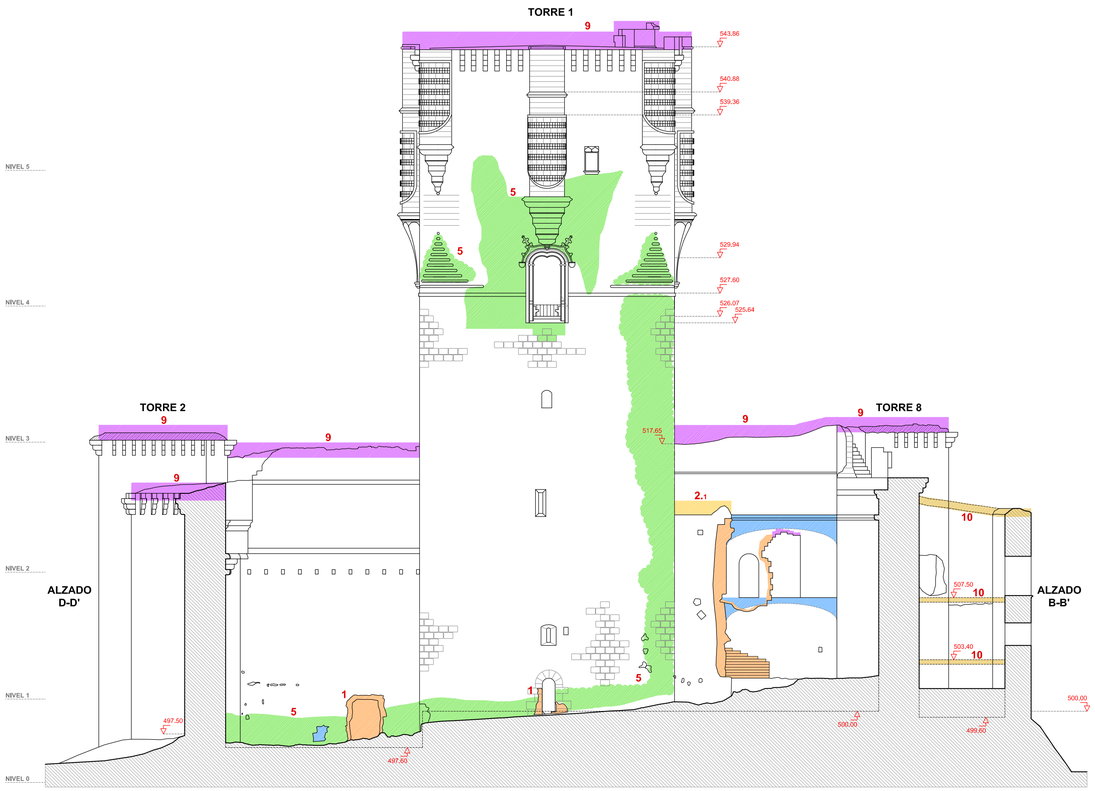
PLANO Nº **B-12**

PATOLOGÍAS Y ESTADO DE CONSERVACIÓN

AFECCIONES DE MUROS DE CANTERÍA DE GRANITO

- **1** PERDIDA DE SILLERÍA EN HUECOS, JAMBAS, DINTELES, PETOS
- **2.1** PERDIDA DE MURO, DESPRENDIMIENTOS DE FÁBRICAS Y RUINA DE ELEMENTOS
- **2.2** FISURA-GRIETA DE SILLARES DE GRANITO Y MURO
- **3** PERDIDA DE MURO DE FÁBRICA DE SILLARES, INESTABILIDAD ESTRUCTURAL
- **4** RECONSTRUCCIÓN DE LIENZO DE MURO DE FÁBRICA, MAMPUESTOS, LAJAS DE PIEDRA SIN HOJA EXTERIOR ó CON BLOQUES DE HORMIGÓN
- **5** PERDIDA DE MORTERO EN JUNTAS Y CANTERÍA EROSIONADA. REJUNTADOS CON MORTERO PORTLAND
- **6** RESTOS DE REVESTIMIENTO DE PARAMENTO. ENLUCIDOS SOBRE FÁBRICA DE GRANITO

AFECCIONES DE ESTRUCTURAS HORIZONTALES

- **7** PERDIDA DE ARCO ESCARZANO DE GRANITO EN APOYO DE GALERÍA EXTERIOR
- **8** PERDIDA DE BÓVEDA DE ROSCA DE LADRILLO
- **9** PERDIDA DE ELEMENTOS DE CUBRICIÓN Y REMATE.
- **10** DESAPARICIÓN DE NIVELES ó PISOS. FORJADOS DE ESTRUCTURA. MADERA Y TABLAZÓN. MECHINALES DE APOYO EN MURO

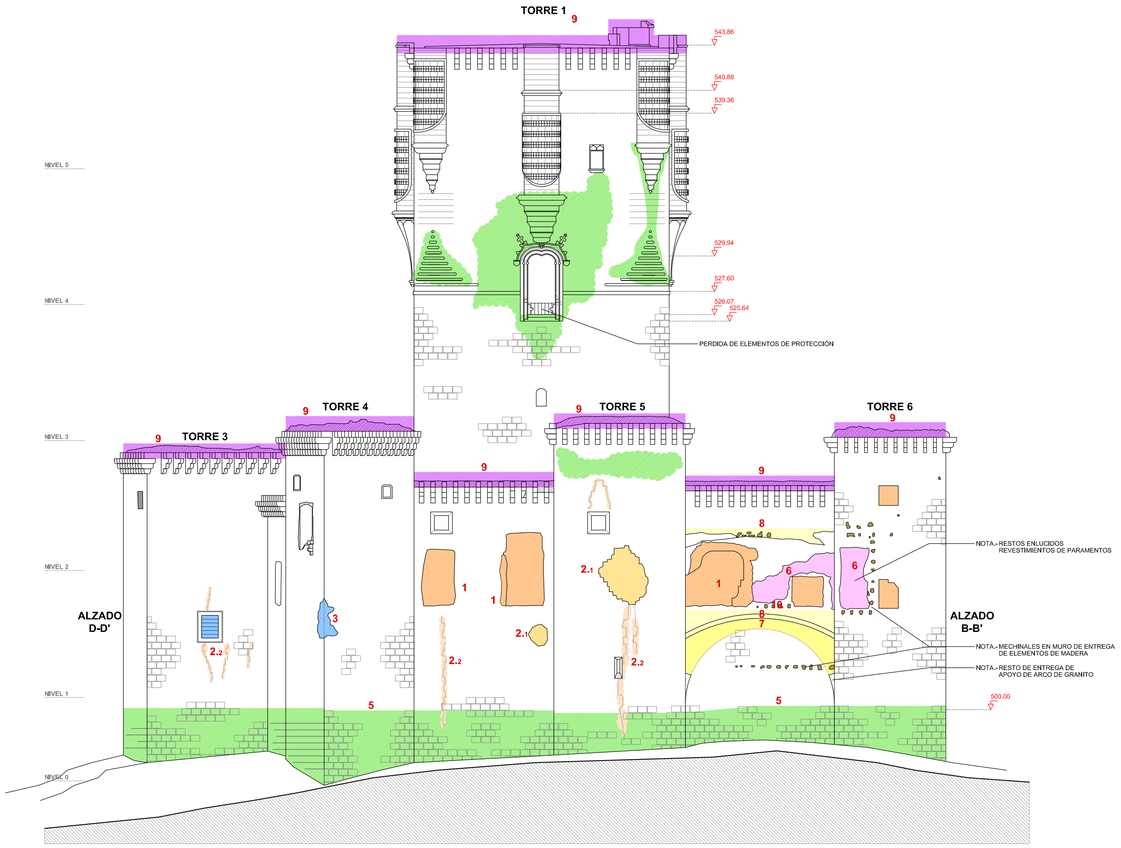
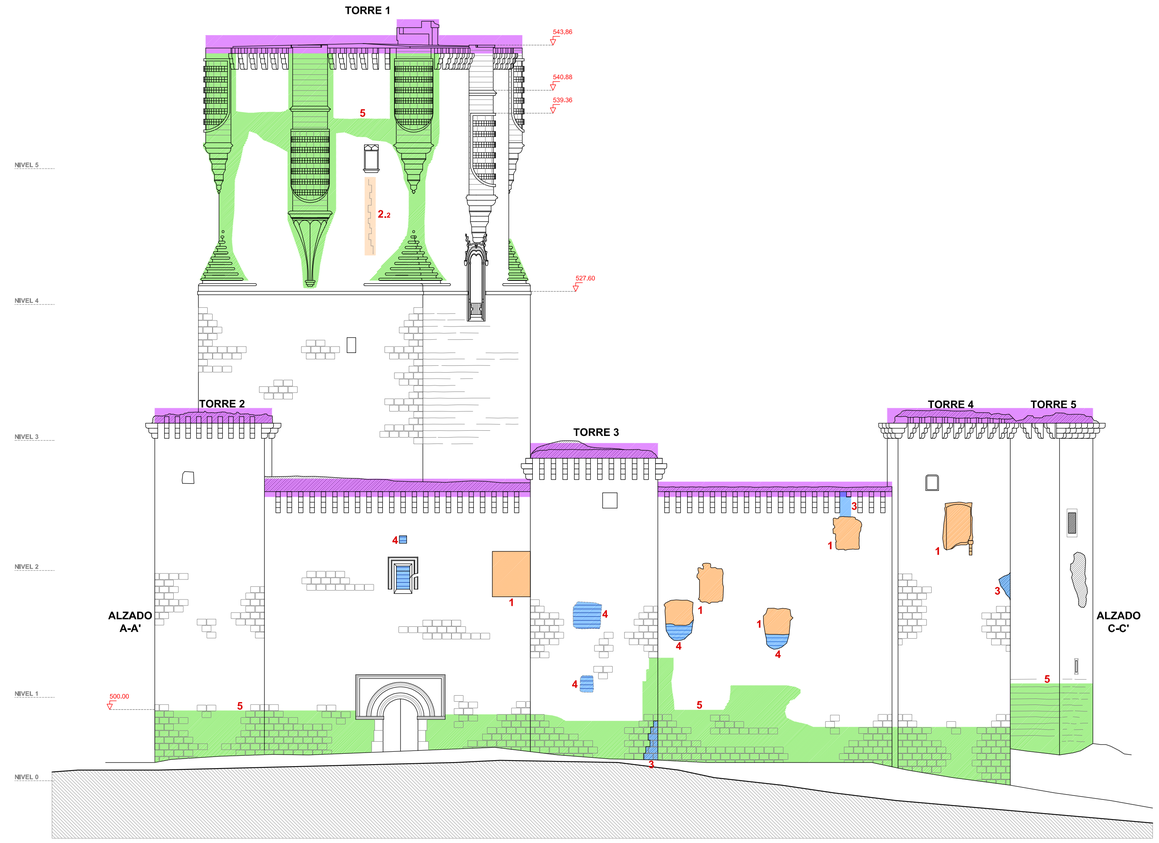
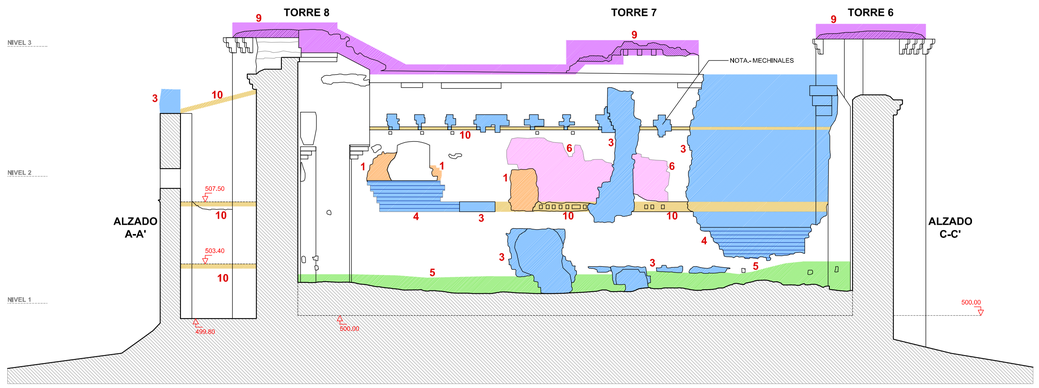
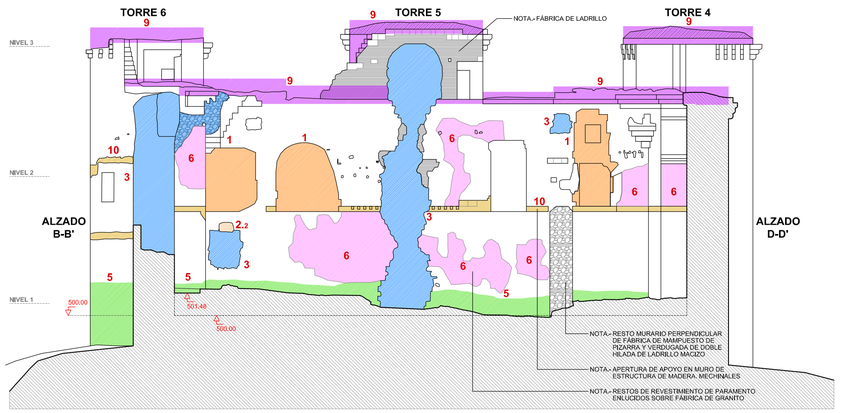
PLANO Nº **B-13**

PATOLOGÍAS Y ESTADO DE CONSERVACIÓN

AFECCIONES DE MUROS DE CANTERÍA DE GRANITO

- **1** PERDIDA DE SILLERÍA EN HUECOS, JAMBAS, DINTELES, PETOS
- **2.1** PERDIDA DE MURO, DESPRENDIMIENTOS DE FÁBRICAS Y RUINA DE ELEMENTOS
- **2.2** FISURA-GRIETA DE SILLARES DE GRANITO Y MURO
- **3** PERDIDA DE MURO DE FÁBRICA DE SILLARES, INESTABILIDAD ESTRUCTURAL
- **4** RECONSTRUCCIÓN DE LIENZO DE MURO DE FÁBRICA, MAMPUESTOS, LAJAS DE PIEDRA SIN HOJA EXTERIOR ó CON BLOQUES DE HORMIGÓN
- **5** PERDIDA DE MORTERO EN JUNTAS Y CANTERÍA EROSIONADA. REJUNTADOS CON MORTERO PORTLAND
- **6** RESTOS DE REVESTIMIENTO DE PARAMENTO. ENLUCIDOS SOBRE FÁBRICA DE GRANITO

AFECCIONES DE ESTRUCTURAS HORIZONTALES

- **7** PERDIDA DE ARCO ESCARZANO DE GRANITO EN APOYO DE GALERÍA EXTERIOR
- **8** PERDIDA DE BÓVEDA DE ROSCA DE LADRILLO
- **9** PERDIDA DE ELEMENTOS DE CUBRICIÓN Y REMATE.
- **10** DESAPARICIÓN DE NIVELES ó PISOS, FORJADOS DE ESTRUCTURA. MADERA Y TABLAZÓN. MECHINALES DE APOYO EN MURO

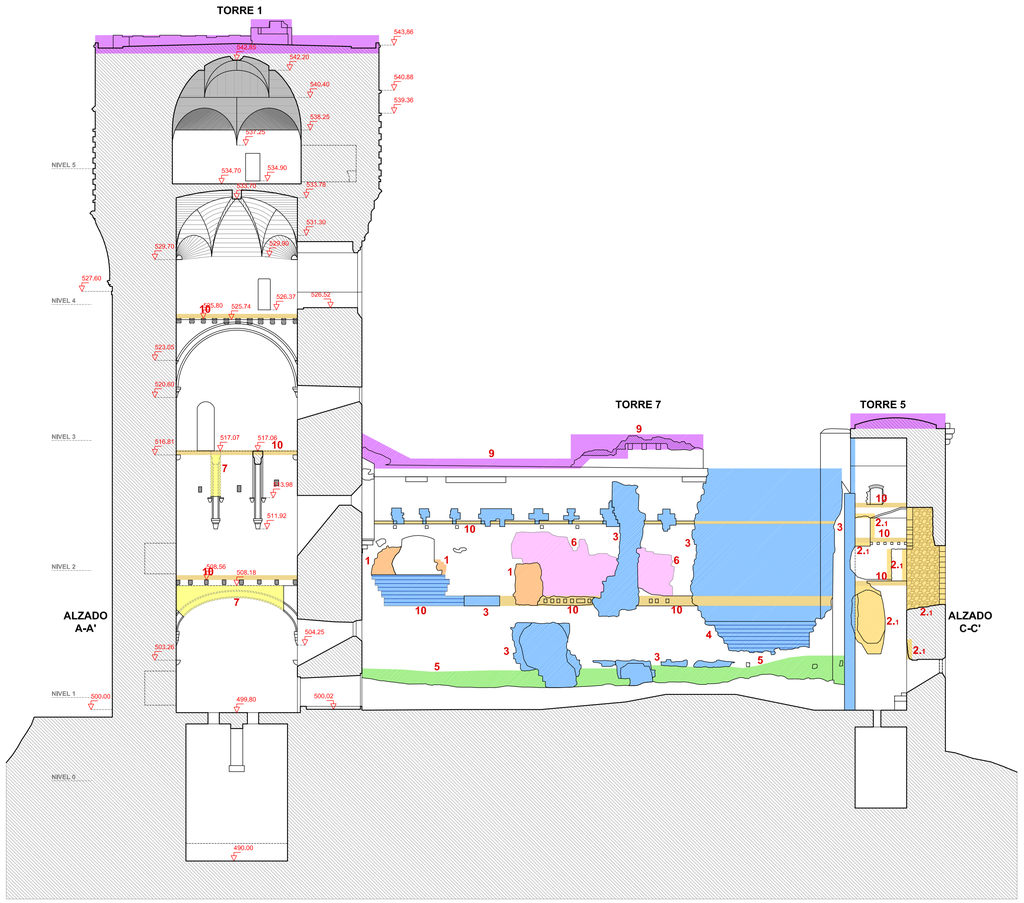
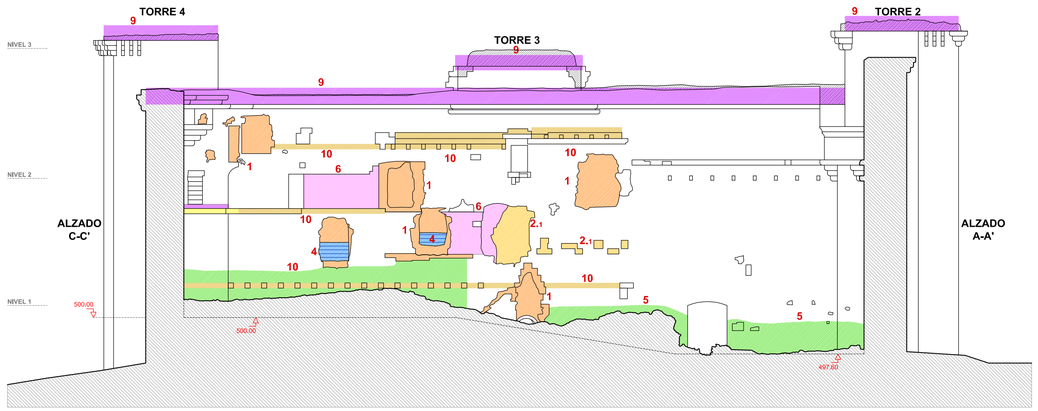
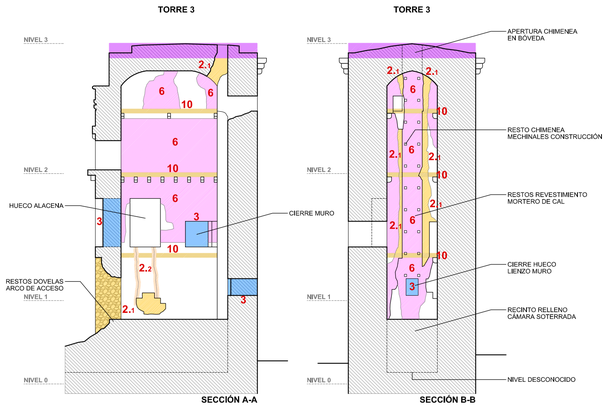
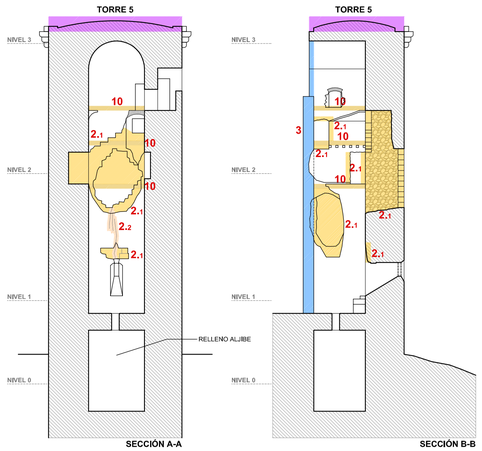
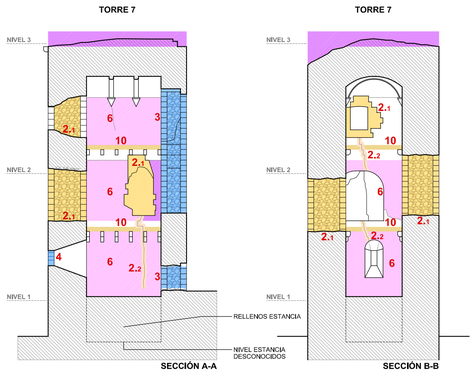
PLANO Nº **B-14**

PATOLOGÍAS Y ESTADO DE CONSERVACIÓN

AFECCIONES DE MUROS DE CANTERÍA DE GRANITO

- **1** PERDIDA DE SILLERÍA EN HUECOS, JAMBAS, DINTELES, PETOS
- **2.1** PERDIDA DE MURO, DESPRENDIMIENTOS DE FÁBRICAS Y RUINA DE ELEMENTOS
- **2.2** FISURA-GRIETA DE SILLARES DE GRANITO Y MURO
- **3** PERDIDA DE MURO DE FÁBRICA DE SILLARES, INESTABILIDAD ESTRUCTURAL
- **4** RECONSTRUCCIÓN DE LIENZO DE MURO DE FÁBRICA, MAMPUESTOS, LAJAS DE PIEDRA SIN HOJA EXTERIOR ó CON BLOQUES DE HORMIGÓN
- **5** PERDIDA DE MORTERO EN JUNTAS Y CANTERÍA EROSIONADA. REJUNTADOS CON MORTERO PORTLAND
- **6** RESTOS DE REVESTIMIENTO DE PARAMENTO. ENLUCIDOS SOBRE FÁBRICA DE GRANITO

AFECCIONES DE ESTRUCTURAS HORIZONTALES

- **7** PERDIDA DE ARCO ESCARZANO DE GRANITO EN APOYO DE GALERÍA EXTERIOR
- **8** PERDIDA DE BÓVEDA DE ROSCA DE LADRILLO
- **9** PERDIDA DE ELEMENTOS DE CUBRICIÓN Y REMATE.
- **10** DESAPARICIÓN DE NIVELES ó PISOS. FORJADOS DE ESTRUCTURA. MADERA Y TABLAZÓN. MECHINALES DE APOYO EN MURO
