RESUMEN CARACTERÍSTICAS DE CUBIERTAS

DIAGNÓSTICO SOBRE EL ESTADO DE CONSERVACION DE CUBIERTAS EN LOS PALACIOS NAZARIES DE LA ALHAMBRA

R08

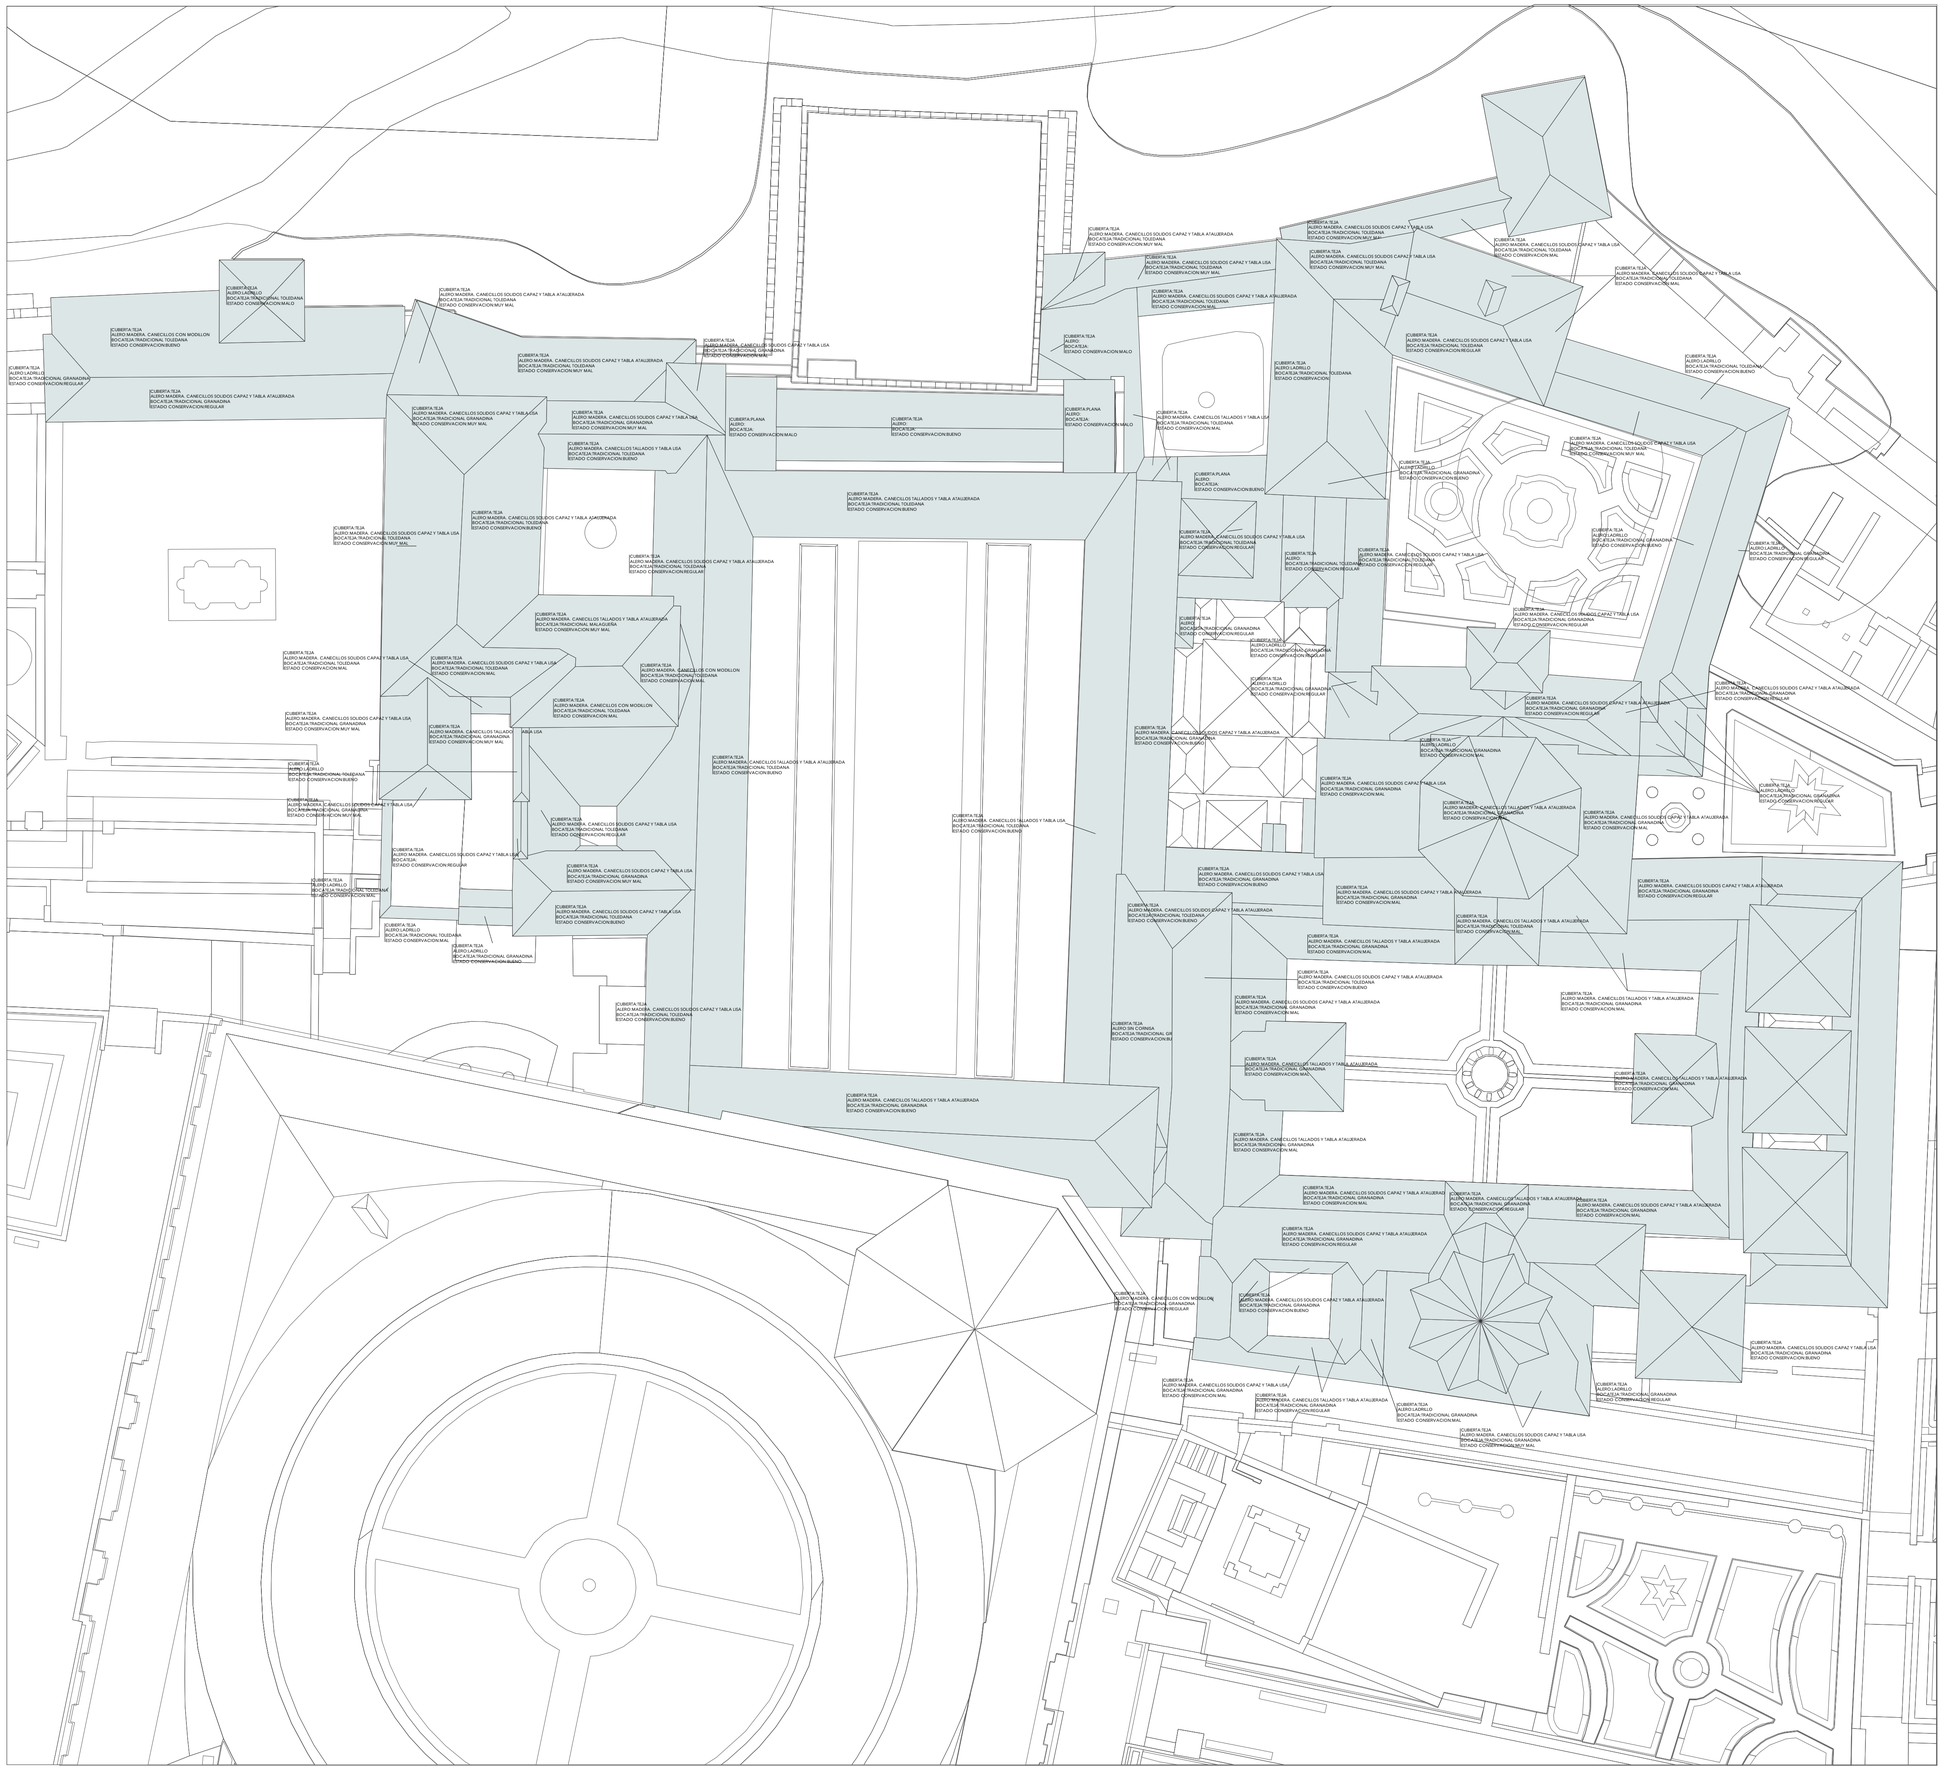
Todas las cubiertas de los Palacios Nazaries se encuentran en suficiente estado de conservación para que no supongan peligro de hundimiento y colapso ni peligro para los visitantes del Monumento
