# PUDO HABERSE EVITADO

BASE DE ACCIDENTES DE TRABAJO INVESTIGADOS

## CONTACTO DIRECTO CON SECCIONADOR ELECTRICO

JUNTA DE ANDALUCIA  
CONSEJERÍA DE EMPLEO, EMPRESA Y COMERCIO

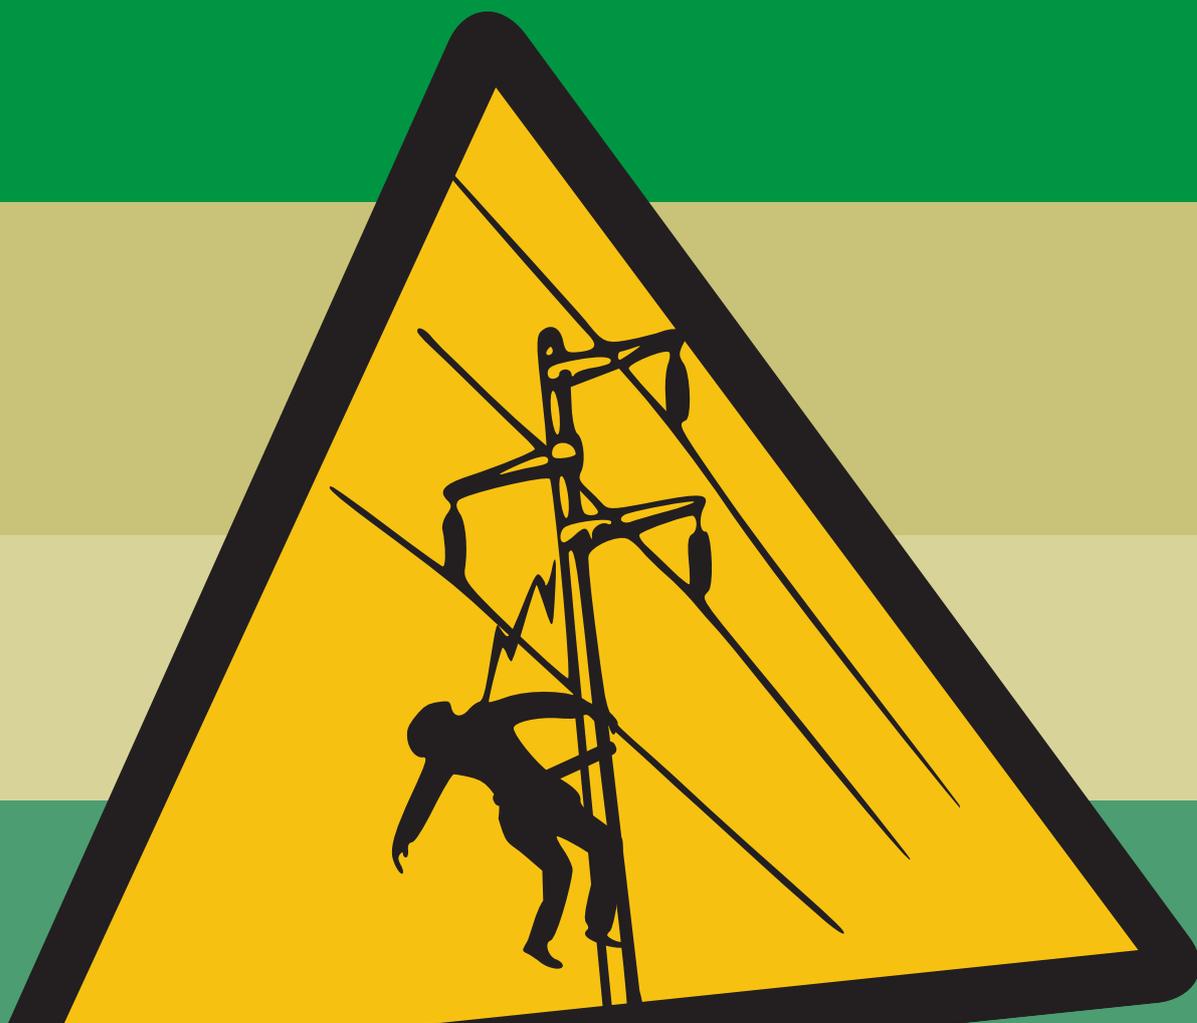
El trabajador accedió a la parte superior de un poste eléctrico. Al realizar un contacto directo con un elemento en tensión, se produjo su fallecimiento por electrocución.

Era de noche y se disponía a manipular un cable transportador de la energía eléctrica de alta tensión. Estaba subido a un poste con un seccionador que daba tensión, desde la línea principal a otras secundarias. En este caso, el dispositivo estaba abierto y no dejaba pasar corriente a las otras líneas, aunque la principal sí tenía tensión.
