INTERVENCIÓN EN EL RÍO GUADALETE, EN TORNO AL PUENTE DE CARTUJA (JEREZ DE LA FRA., CÁDIZ) 2010 – 2011

**RÍO GUADALETE EN EL
ENTORNO DEL PUENTE
DE CARTUJA**

José María Sánchez García
Departamento de Deslindes
Dirección Provincial Cádiz
Agencia Andaluza del Agua
josem.sanchez.garcia@juntadeandalucia.es

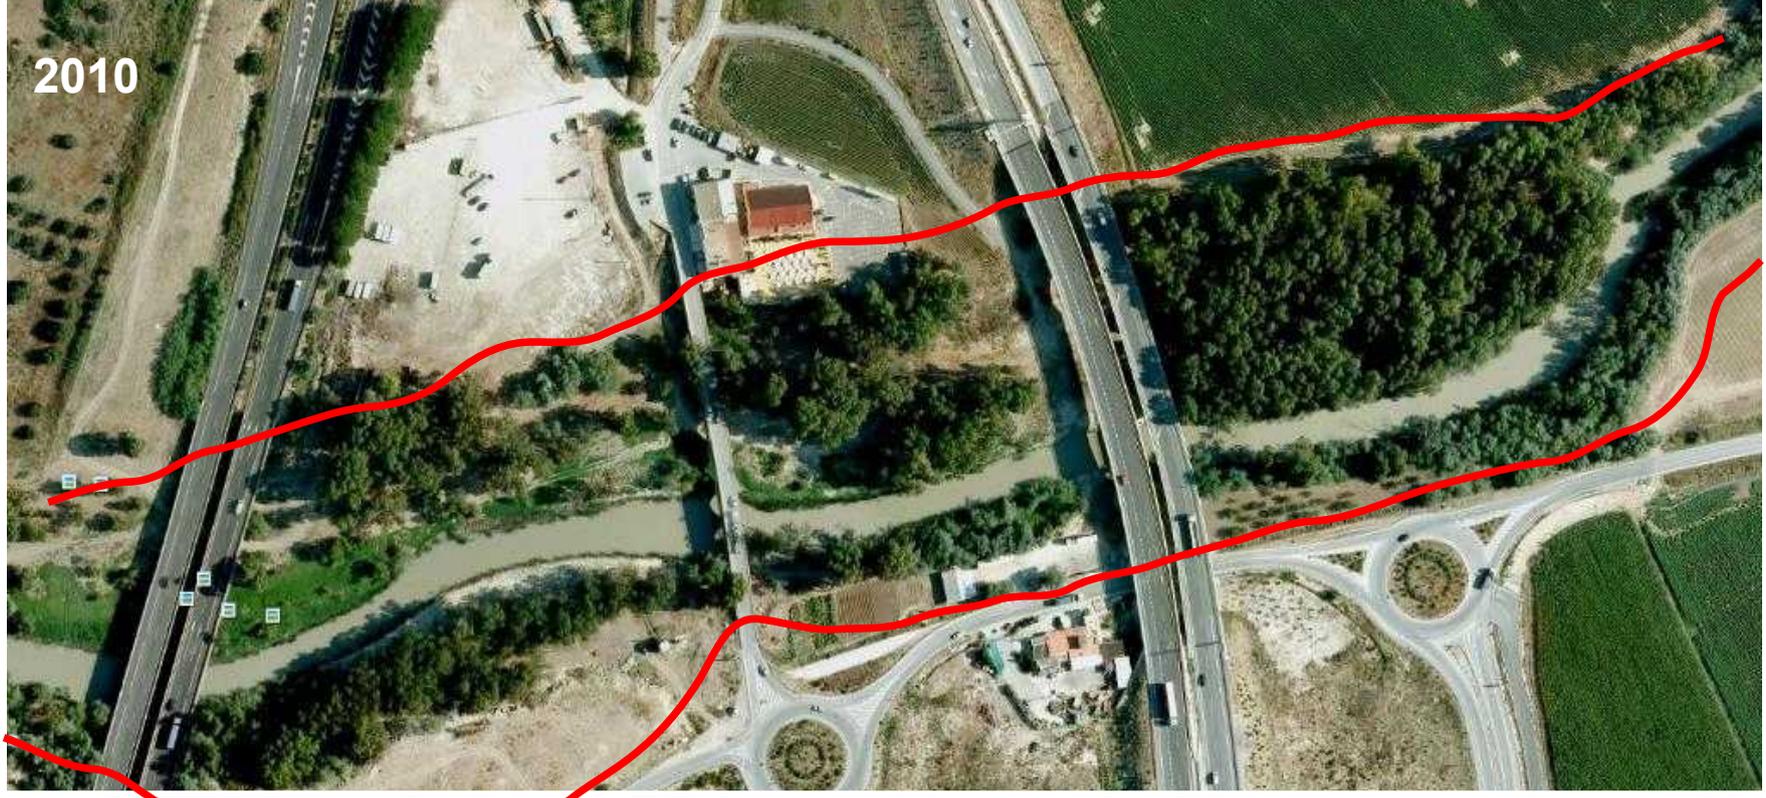
2010

Se observa la existencia de sucesivas barreras que impiden la normal circulación de caudales en el entorno del punto de Cartuja

1. Puente histórico S. XVII
2. Autopista
3. Autovía A-381
4. Rellenos varios
