ACTIVIDAD ARQUEOLÓGICA PREVENTIVA. ANÁLISIS DE ESTRUCTURAS EMERGENTES EN C/ JESÚS DEL GRAN PODER, 55 (SEVILLA).

Álvaro Jiménez Sancho

Resumen: La investigación realizada en este inmueble evidencia importantes operaciones a fines del siglo XIX, aunque no alteraron el diseño básico espacial de casa patio sevillana.

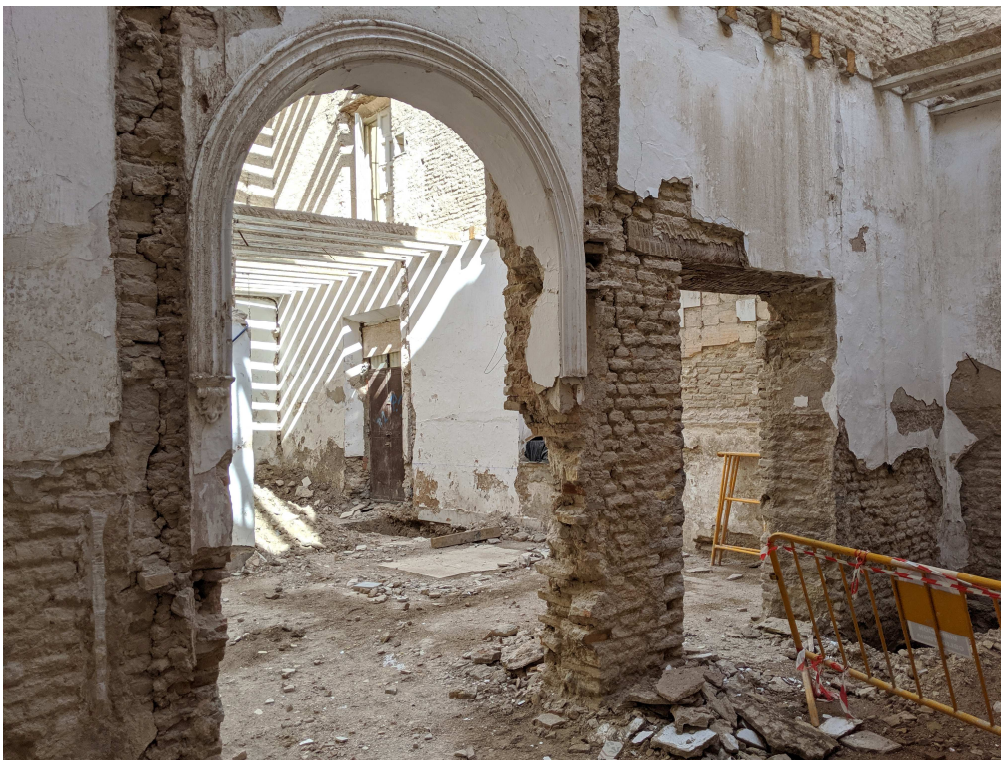
Figura 2

El proyecto de intervención arqueológica recogía el análisis paramental y la excavación de arqueta de saneamiento. Como trabajos previos a nuestra intervención, se llevaron a cabo demoliciones autorizadas de una parte del inmueble junto a la medianera occidental. Sin embargo, durante estos trabajos se comprobaron importantes deficiencias en la fábrica, lo cual se vio traducido en nuevas demoliciones de emergencia como muros internos, los forjados y la segunda planta y castillete.(Fig.1)

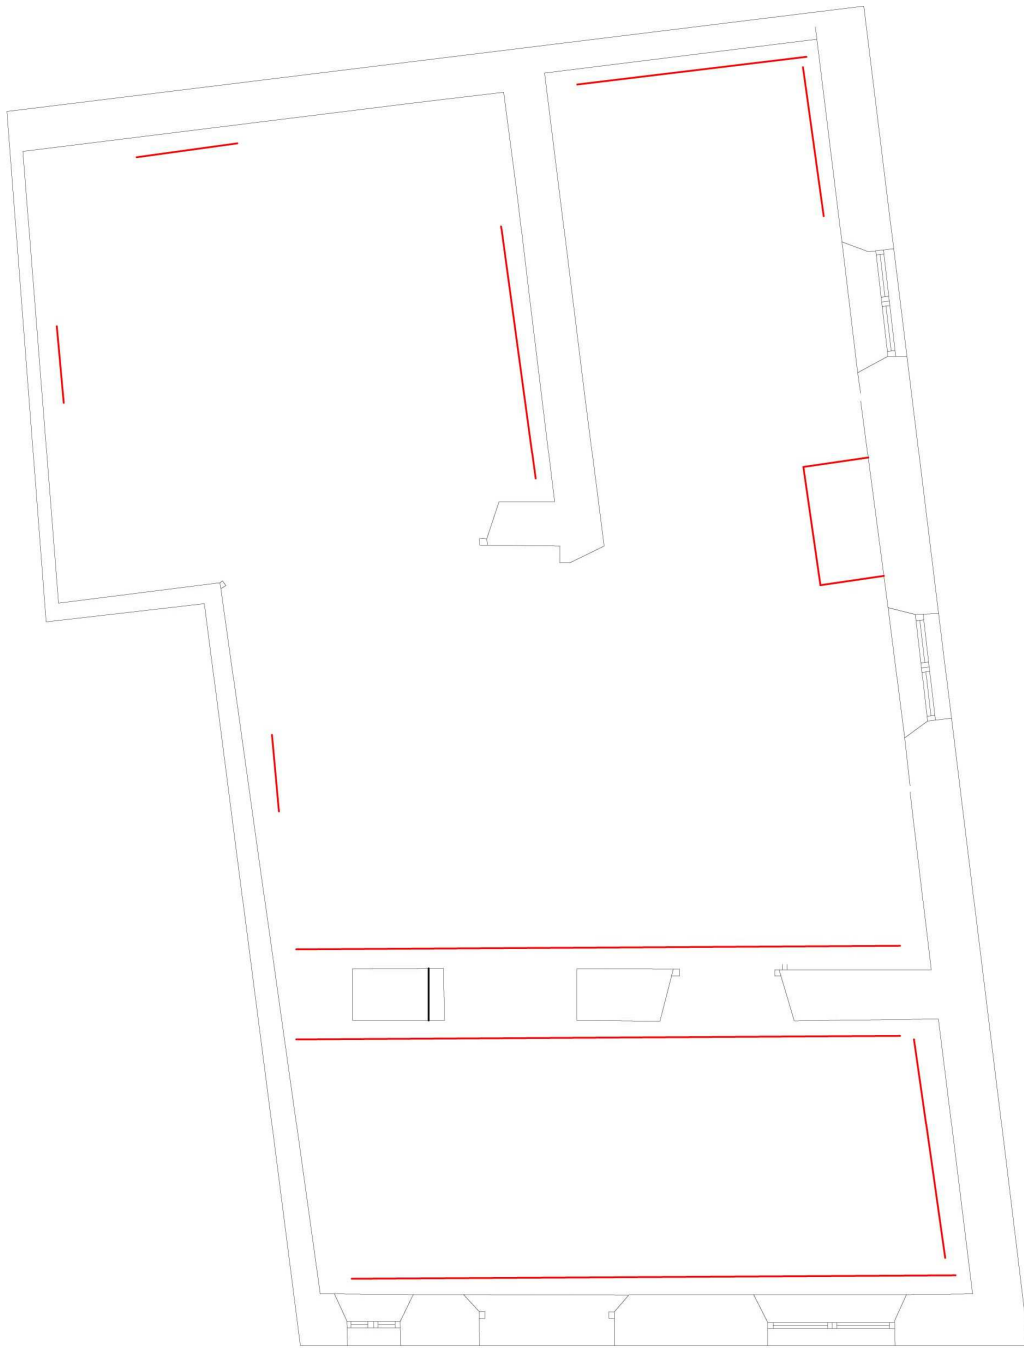
Figura 10

Descripción de aparejos constructivos. – (Fig.10)
