**CONTROL ARQUEOLOGICO DE MOVIMIENTO DE TIERRAS Y ANALISIS DE  
ESTRUCTURAS EMERGENTES EN EL FARILLO DE CARCHUNA-CALAHONDA  
(BC.03.24/23 14813)**

Eva Urquieta Castrillo  
Arqueóloga colegiada nº 8441

<b><u>CONTROL ARQUEOLÓGICO DE MOVIMIENTO TIERRAS Y ANÁLISIS DE ESTRUCTURAS EMERGENTES EN EL FARILLO DE CARCHUNA-CALAHONDA (BC.03.24/23 14813)</u></b>	
1. Dirección de la actividad arqueológica	Eva Urquieta Castrillo
2. Provincia	Granada
3. Municipio	Motril
4. Ubicación	Carchuna-Calahonda
5. Clasificación	Control arqueológico de movimiento de tierras y análisis de estructuras emergentes
6. Modalidad	Actividad arqueológica puntual
7. Fecha Resolución	25/05/2023
8. Fecha de inicio de la actividad	15/08/2023
9. Fecha de finalización de la actividad	21/11/2023
10. Identificación de Patrimonio Arqueológico	No

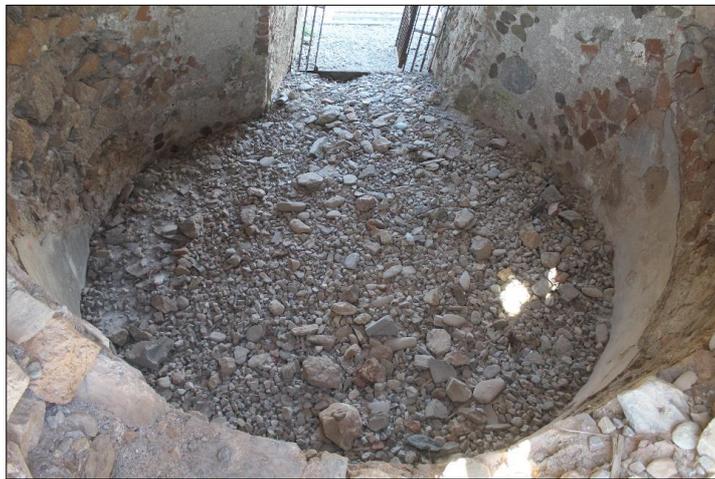
Aunque los trabajos que se van a realizar en el BIC suponen poca o ninguna afección al subsuelo, ya que la arquitecta pretende poner la instalación eléctrica de la iluminación interior por debajo del suelo de madera que se va a instalar, por si acaso se estima conveniente proponer esta modalidad arqueológica, por si fuese necesario nivelar por debajo de las gravas existentes (Fig. 3) para el vertido de las nuevas gravas.

*Figura 3. Gravas existentes en el interior del BIC.*

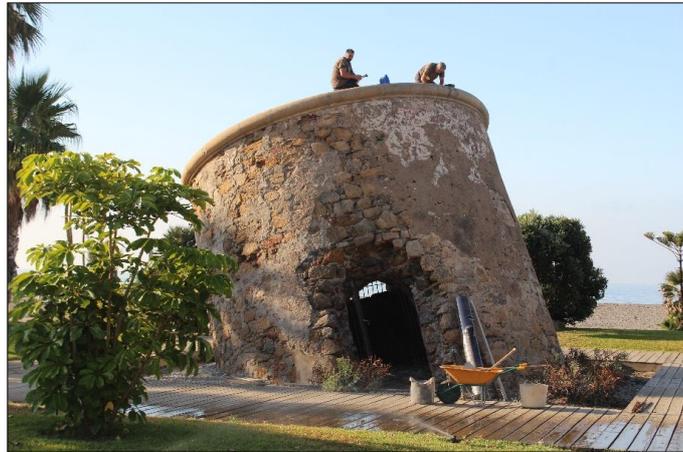
Se comienza el control arqueológico de la supervisión de los trabajos de conservación en la terraza de la torre con la eliminación de los grafitis presentes (figura 16). En las horas de más sol se comienza a eliminar los grafitis del interior del BIC.

*Figura 16. Comienzo de la limpieza de grafitis en la terraza.*

La retirada de los grafitis se realiza impregnándolos con higienizante peróxido de 5L de la marca Tecnol (figura 15) con un pincel o brocha. Posteriormente se raspa con un cepillo de púas. Tras el raspado se pasa varias veces una esponja humedecida con agua. Estos pasos se repiten hasta que la pintura desaparece.

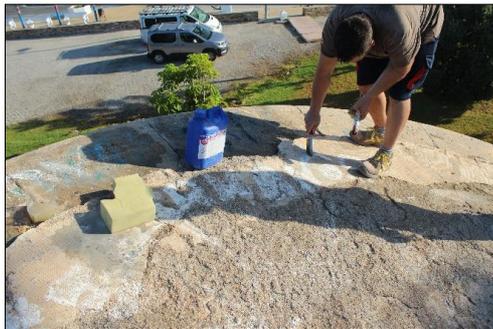
*Figura 17. Raspado con cepillo de púas tras la aplicación del producto en uno de los grafitis de la terraza.*

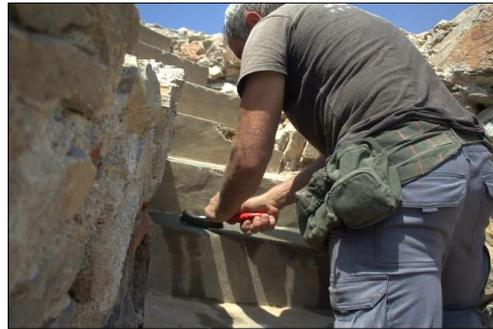
*Figura 18. Raspado con cepillo de púas en las escaleras de acceso a la terraza del BIC.*

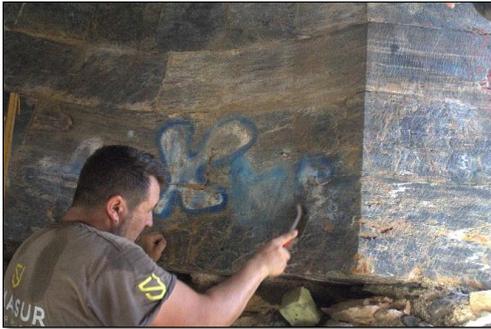
*Figura 19. Raspado con cepillo de púas en unos de los grafitis ubicados en el paramento interior este.*

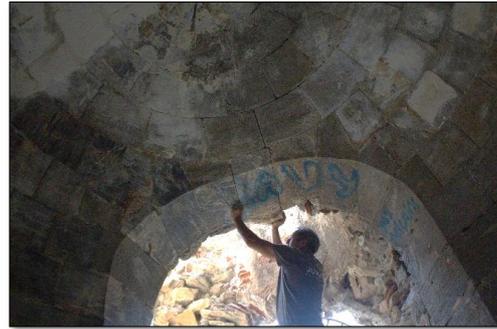
*Figura 20. Limpieza del grafiti ubicado en el arco paramento interior sur.*

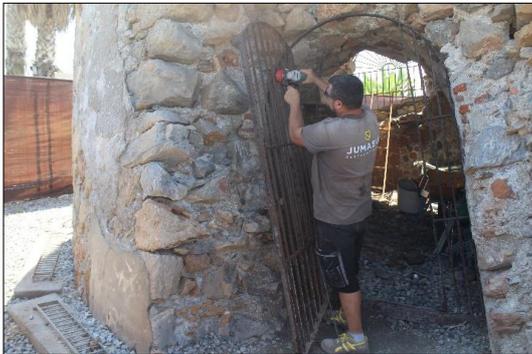
Figura 22. Lijado de la puerta con el cepillo eléctrico.

La empresa de restauración propone restaurar las rejas de la puerta y la ventana en vez de sustituirlas tal como se señalaba en el proyecto arquitectónico. Dicha restauración consiste en realizar un lijado con un cepillo eléctrico para quitarle el óxido y la aplicación de un producto de protección especial para el hierro (figura 23).

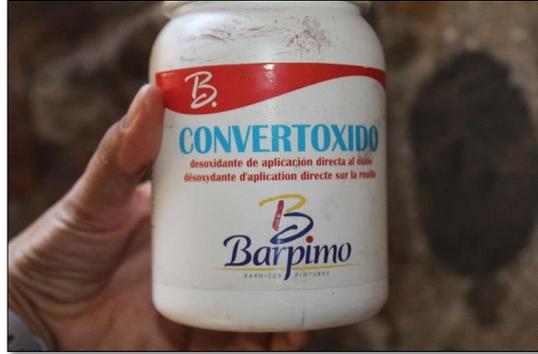
Figura 23. Producto utilizado en ambas rejas contra el óxido del hierro.

Como se mencionó en el apartado 4, se decidió restaurar las rejas de la puerta y la ventana en lugar de reemplazarlas por unas nuevas. La empresa llevó a cabo el proceso que implicó un lijado previo mediante cepillo eléctrico, seguido de la aplicación de un producto antióxido (figura 23).

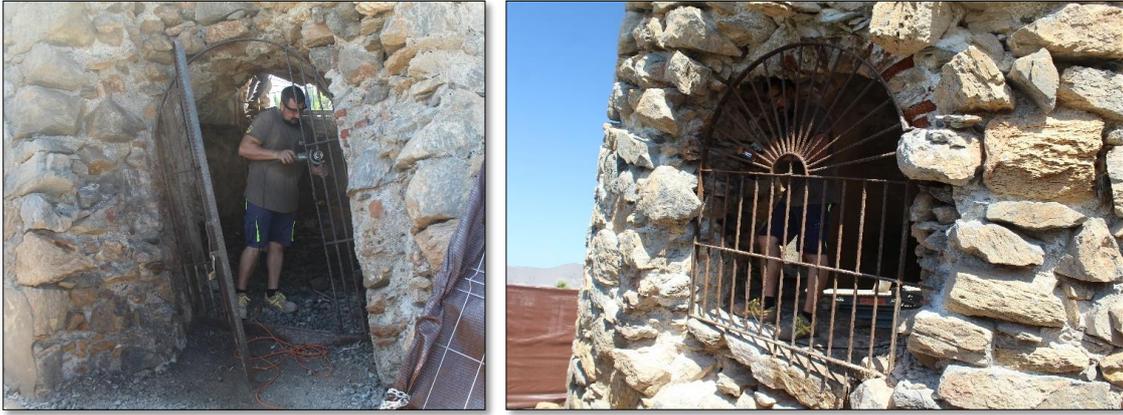
*Figuras 26 y 27. Trabajos de lijado en la puerta y la ventana del BIC.*

Por otra parte, se sigue con los trabajos de lijado en la puerta y la ventana.

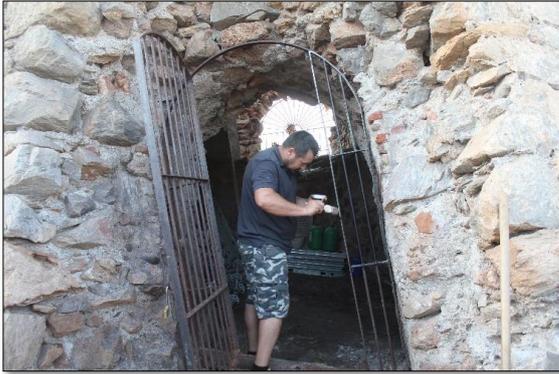
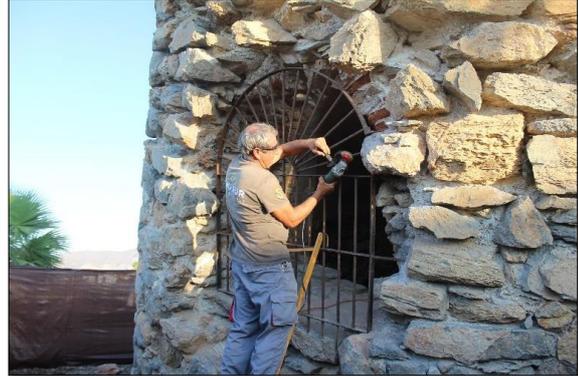
*Figura 40 y 41. Trabajos de lijado con cepillo eléctrico en la puerta y la ventana.*

Continúan los trabajos de lija en la ventana y la puerta. Se echa el producto anteriormente mencionado para proteger el hierro del óxido.

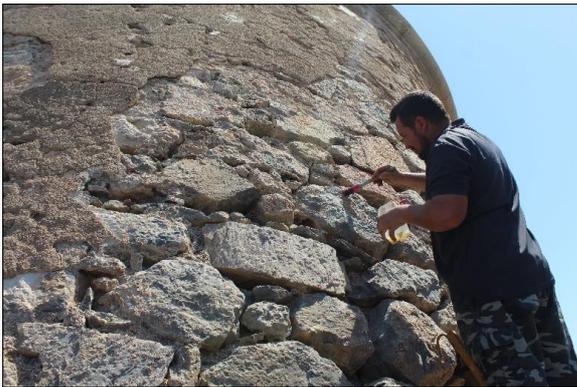
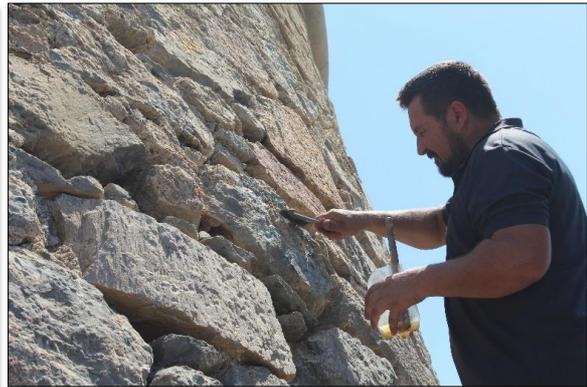
*Figuras 42 y 43. Limpieza de grafiti mediante aplicación de peróxido con brocha o pincel y su posterior raspado con cepillo de púas.*

Se termina la limpieza de los grafitis en la terraza y en las escaleras de acceso a ella. Por otra parte, se comienza a quitar uno de los grafitis en el paramento exterior oeste de la torre.

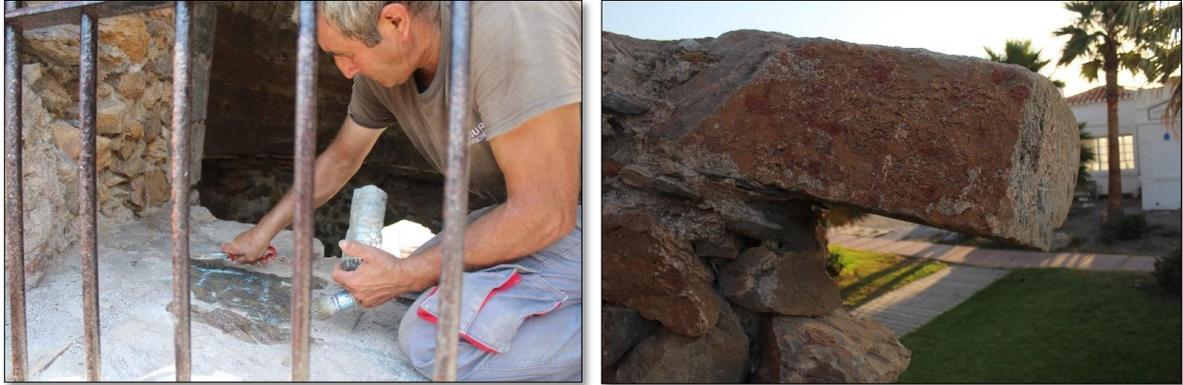
Durante el control se observan otras pintadas que no se habían reflejado en el proyecto arqueológico, como las encontradas en la parte interior de la moldura perimetral de la terraza y en el alfeizar de la ventana/puerta de la torre. Se comunica a los operarios que eliminen las pintadas.

*Figuras 44 y 45. Limpieza grafitis no reflejados en el proyecto arqueológico.*

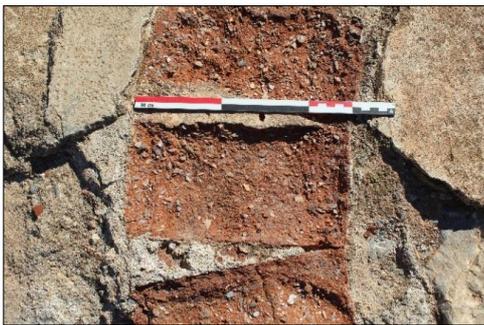
En diversas zonas de la terraza (figura 57) observamos un mortero de cal con granulometría pequeña, con mampuestos de tamaño mediano (UE02) que corresponde a la primera fase de construcción de la torre. Este mortero une los ladrillos ubicados en el centro de la terraza, identificados como UE07. Éstos últimos están dispuestos de forma circular en el centro y tienen una granulometría de grano medio/grande, con medidas de 13,5x25,5 cm. Dada su posición, podría tratarse de la base de una garita donde probablemente se instalaría el faro a finales del siglo XIX. Coetáneos a estos ladrillos, encontramos otros (UE08), que aparecen apoyados sobre la moldura de sillería (UE19) en la zona sur y suroeste de la terraza. Estos ladrillos son prácticamente de las mismas dimensiones que los anteriores (UE07), con una granulometría similar de grano medio/grande y medidas de 14,5x25,5 cm, con un grosor aproximado de 5 cm. Su relación podría vincularse a un posible peto de protección. Por otra parte, uno de los ladrillos presenta lo que se ha interpretado como una huella (figura 58).

*Figura 58. Vista UE7 ladrillos dispuestos en círculo.*

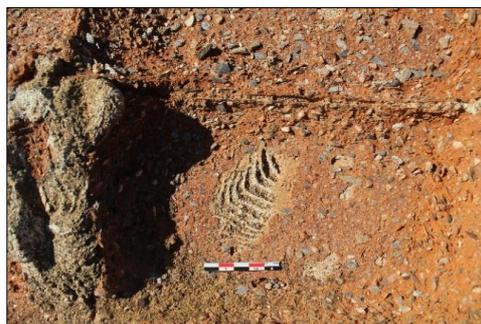
*Figura 60. Posible huella en unos de los ladrillos de la UE08.*

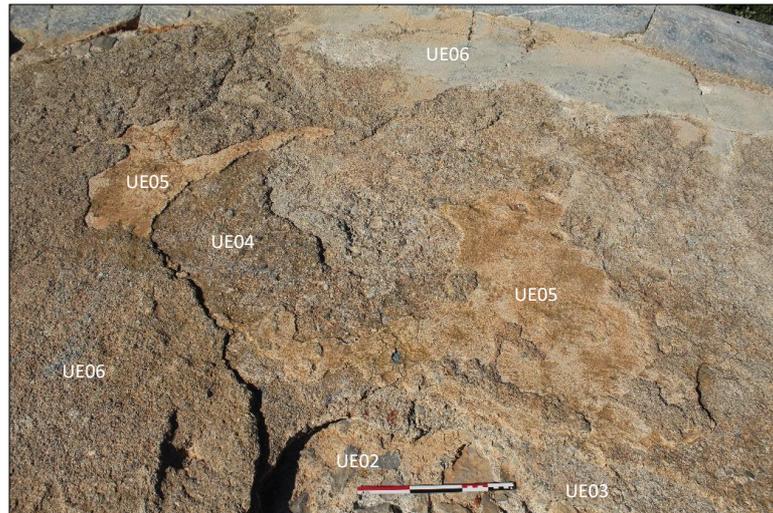
La UE02 está cubierta por la UE03, un hormigón de preparación de tonalidad grisácea con una granulometría media y un espesor de 3 cm. Sobre ésta última tenemos UE04 un hormigón de nivelación de 1 cm de grosor, que aparece bajo la UE05, un suelo de hormigón de color amarillento de 1,05 cm de grosor.

*Figura 63. Vista de la UE02, UE03, UE04, UE05 y UE06.*

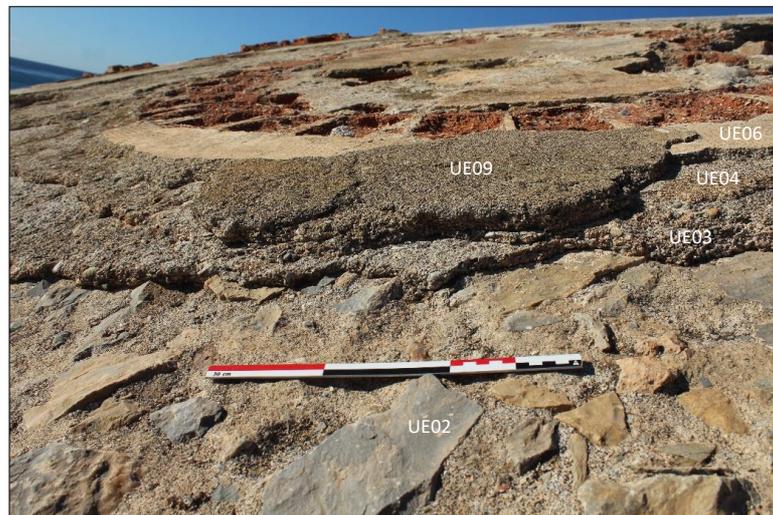
A continuación, sobre la UE05, se documenta la UE06, un suelo antideslizante de hormigón con un grosor de 3 cm que presenta un color amarillento/beige, aunque en algunas zonas debido al deterioro adquiere una tonalidad marrón. Éste último hormigón aparece bajo otro denominado UE09, visible solo en la zona este junto al círculo de ladrillos (UE07). La UE09 tiene unas medidas de 22 cm de ancho por 62 cm de largo y podría haber sido aplicada en una etapa posterior, posiblemente como parte de trabajos de reparación o mantenimiento en la torre.

*Figura 64. Vista de la UE09 sobre la UE06 y las unidades anteriores.*

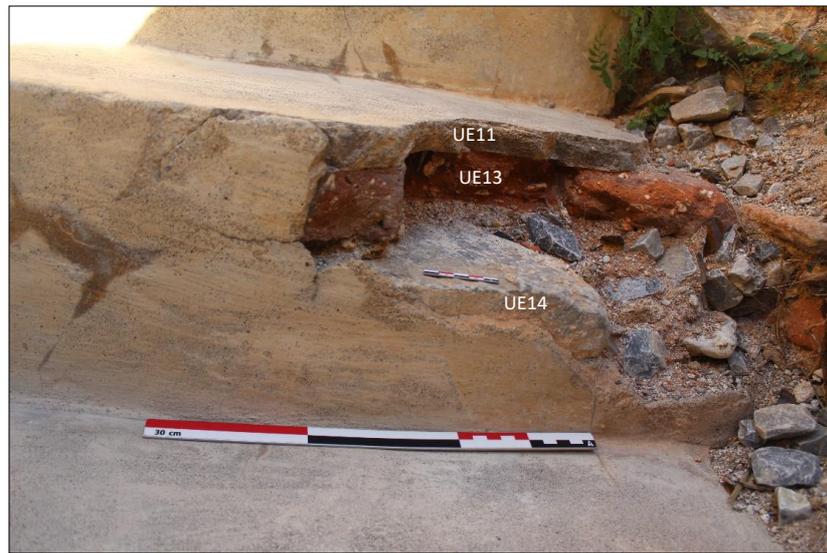
*Figura 65. Unidades registradas en las escaleras de acceso a la terraza.*

Las escaleras de acceso a la terraza (UE11) están construidas con cemento que recubre unos mampuestos de mediano tamaño (UE14), sobre los cuales se apoyan unos ladrillos de granulometría media/grande y de 5 cm de grosor (UE13). Existe la posibilidad de que estos ladrillos se añadieran posteriormente para aumentar la altura de los escalones, sugiriendo que originalmente las escaleras pudieron ser solamente de mampostería. Las

dimensiones de las escaleras son las siguientes: la parte más estrecha del pie mide 20,5 cm, el centro del pie 29,5 cm, la parte más ancha 37,5 cm, y la altura es de 20 cm.

Durante la documentación de las unidades de las escaleras (UE11), se observaron ladrillos dispuestos en la UE02, concretamente subiendo por las escaleras en el lado izquierdo, así como algunos en la UE13 los cuales mostraban evidentes marcas de fuego. Esta observación sugiere la posibilidad de que en algún momento se haya producido un incendio en la torre.

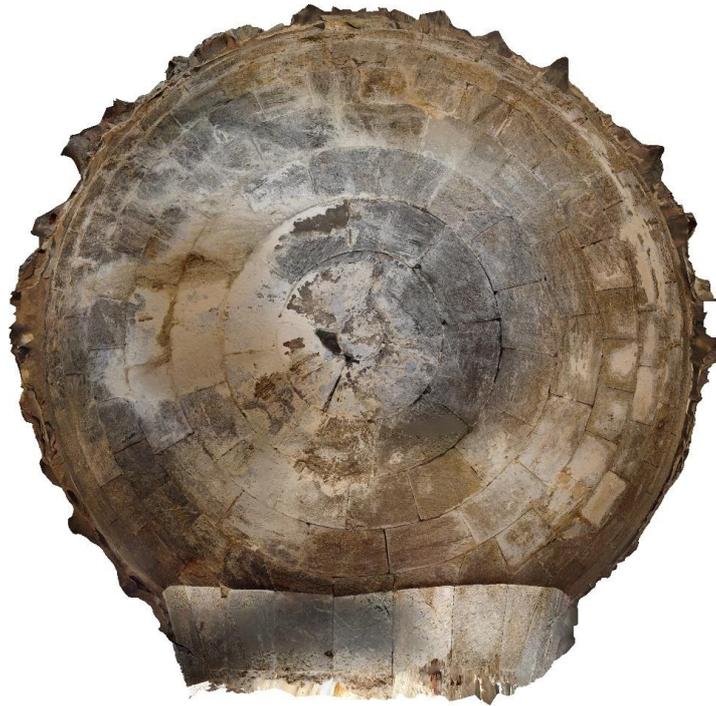
*Figura 68. Fotogrametría bóveda de sillería.*

La bóveda de sillería abarca la totalidad del espacio interior del inmueble. Los sillares que la componen presentan diversas dimensiones, siendo el más grande de 29x1,24 m y el más pequeño de 29x24,61 cm. Estos sillares parecen tener la misma petrografía que la moldura de sillería de la terraza (UE19).

En algunas zonas, especialmente en la parte más alta, la bóveda está cubierta por una capa de cal (UE21), inicialmente interpretada como sales, pero tras la limpieza de un resto se observó que se trataba de cales.

sugiere la posibilidad de que la construcción de esta estructura tuviera lugar a finales del siglo XVIII. Se plantea la hipótesis de que anteriormente existía una bóveda construida con mortero y ladrillos, y que la aplicación de cal se llevó a cabo al concluir la construcción o en un momento posterior.

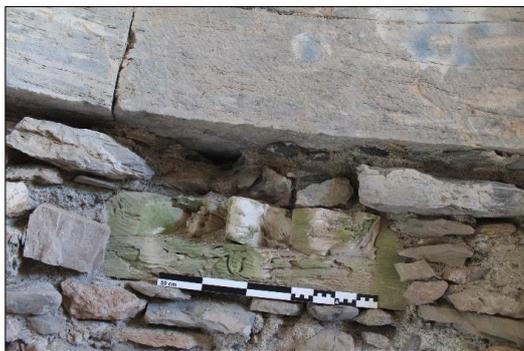
*Figura 69. Detalle viga o vigueta (UE22) en el paramento interior este.*

En el paramento interior este, se observa en varias zonas los mampuestos con mortero de cal (UE30), correspondiente a la fase de construcción original de la torre. Esta última unidad se encuentra sobre lo que podría ser una viga o vigueta destinada a soportar un

posible suelo de madera que pudo haber existido en el interior de la torre. Las dimensiones de esta estructura son de 42 cm de largo y 18 cm de ancho.

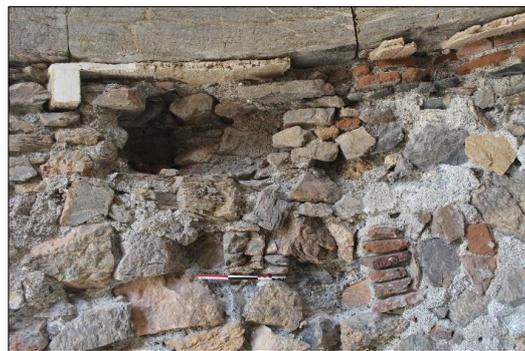
La bóveda se encuentra apoyada sobre la UE30 y la UE33. La UE30 está compuesta por mampuestos de tamaño mediano, unidos mediante un mortero de cal de granulometría media, siendo este el mortero perteneciente a la fase inicial de construcción de la torre. En cuanto a la UE33, está conformada por tablas de madera con una longitud máxima de 84 cm y un grosor de 5 cm. Las tablas se encuentran incompletas en los paramentos interiores norte, sur y oeste. Es posible que estas tablas cumplan la función de nivelación para sostener la bóveda, o bien, podrían constituir un suelo de madera que ocupaba todo el espacio. Esta suposición se refuerza al observar que, en los paramentos oeste y este, se observa una probable viga o vigueta de madera (UE22) que podría haber soportado dicho suelo de madera. Por lo tanto, es plausible considerar la posibilidad de que la torre hubiese tenido dos plantas.

*Figura 70. Señalización tablas de madera (UE33) bajo la bóveda de sillería interior.*

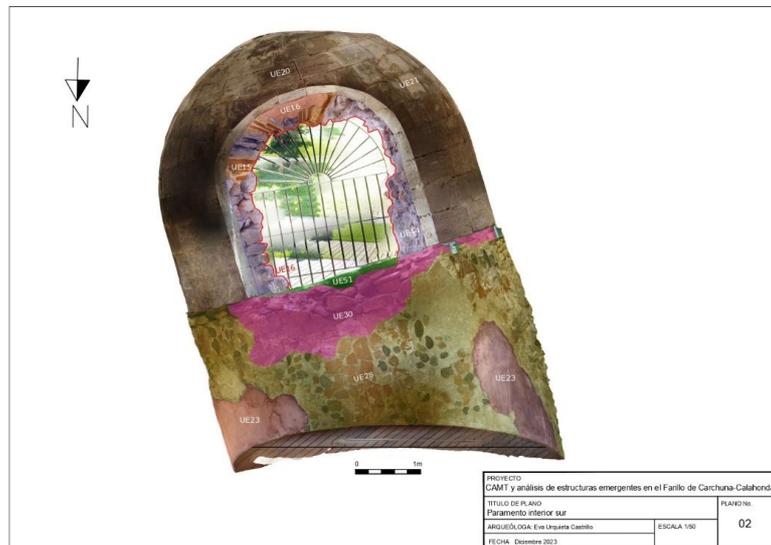
*Figura 71. Fotogrametría realizada del paramento interior sur.*

Comenzando el análisis de estructuras emergentes en la zona del vano de la ventana (UE53), observamos en primer lugar, los ladrillos que forman el arco de la ventana de la torre (UE15), unidos con mortero de cal y con un grosor variable de entre 3 a 7 cm. Estos ladrillos se apoyan sobre la UE44, que consiste en mampuestos de gran tamaño de trabados con un mortero de cal de granulometría media y constituyen los muros exteriores del inmueble. Estos ladrillos podrían ser reparaciones debidas a la pérdida de mampuestos en la UE44, o bien, podrían funcionar a modo de dovelas para facilitar la curvatura del arco de la ventana.

Cubriendo la UE30, se documenta un mortero de cal que une ladrillos, mampuestos de pequeño/mediano tamaño y cantos de río (UE28). Esta unidad representa una reparación que implicó el arreglo del mortero y mampuestos de la primera fase de construcción de la torre (UE30).

Sobre la UE28, se registra un hormigón de 1 cm de grosor (UE23), que podría ser resultado de alguna restauración realizada en el siglo XX. Se destaca su calidad deficiente, evidenciada por los restos que aún se conservan en los paramentos sur, norte, oeste y este.

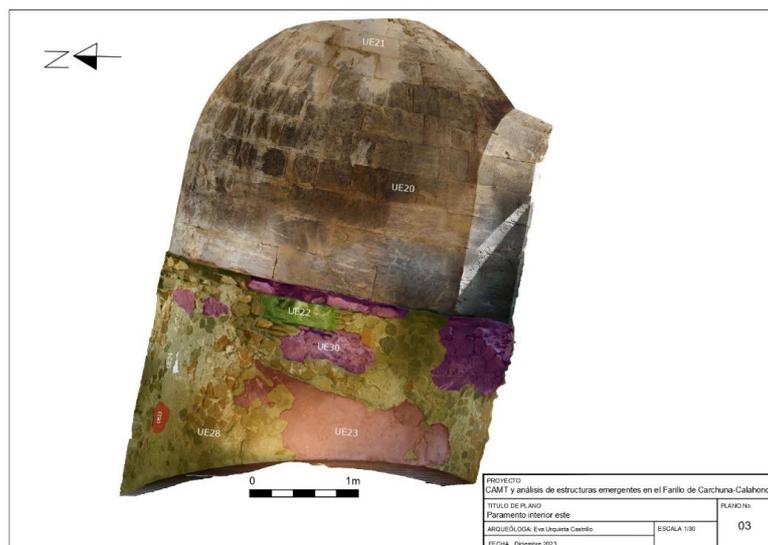
Figura 72. Fotogrametría del paramento interior este.

Sobre la UE30, al igual que en el paramento interior sur, encontramos el mortero de cal de reparación UE28 mencionado anteriormente, y sobre este último, aparece el hormigón (UE23). Cubriendo la UE23 en el lado izquierdo, se identifican pequeños restos de enlucido de cal de color blanco de granulometría fina (UE24). Este enlucido se encuentra solo en el paramento interior este y correspondería al último añadido documentado en esta parte del paramento.

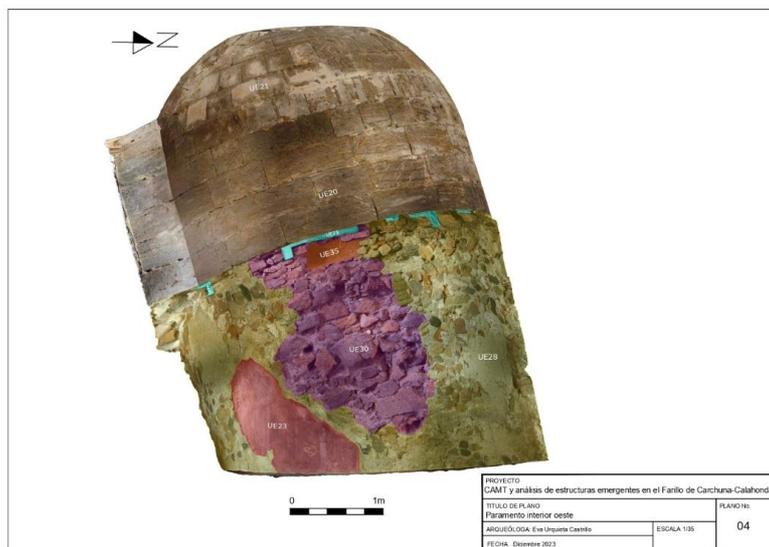
Figura 73. Fotogrametría paramento interior oeste.

En el paramento interior oeste, al igual que en el este y el sur, se identifica la presencia de la UE30 debajo de la UE28, junto con restos del hormigón (UE23). Además, se observan fragmentos de las tablas de madera (UE33), que podrían haber formado parte de un posible suelo para un segundo piso o haber sido utilizadas para sostener la bóveda.

Se ha documentado la UE35, la cual corresponde al espacio que probablemente ocuparía la viga o vigueta mencionada en el paramento interior este (UE22). Esta evidencia sugiere la continuidad estructural entre los distintos paramentos internos de la torre.

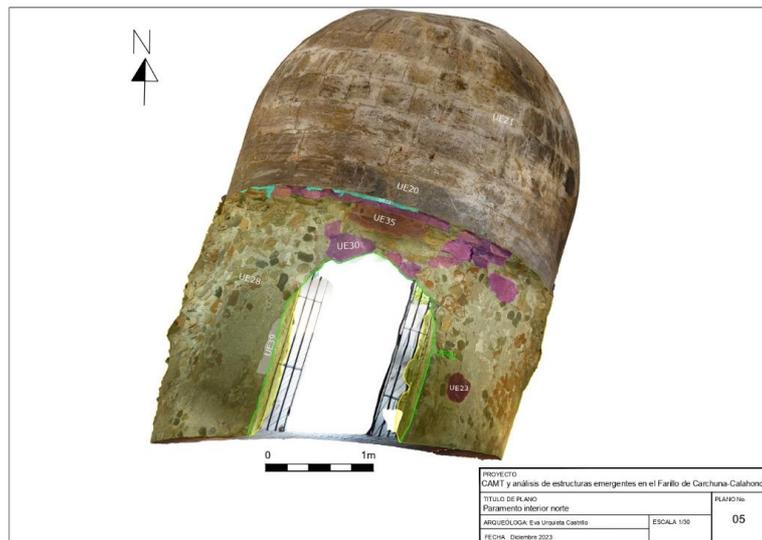
*Figura 74. Fotogrametría paramento interior norte.*

En el paramento interior norte observamos el vano de la puerta de entrada (UE41) y sobre éste, se observan los mampuestos probablemente pertenecientes a la UE30 que aparecen también bajo la bóveda de sillares (UE20). En este paramento norte también observamos, al igual que en el paramento oeste, el vano (UE35) donde podría haber estado ubicada la posible viga o vigueta (UE22) que se observa en el paramento interior este. Por otra parte, también observamos los restos de madera (UE33) bajo la bóveda de sillares (UE20) y sobre la UE30.

En el lado izquierdo del vano de la puerta, se han documentado restos de ladrillos trabados con mortero de cal (UE39) que cortan a la UE28. Se interpreta que estos ladrillos representan una reparación realizada en la UE28.

Como último añadido contemporáneo, al igual que en los paramentos interiores sur, este y oeste, se encuentra un resto del hormigón (UE23) sobre la UE28.

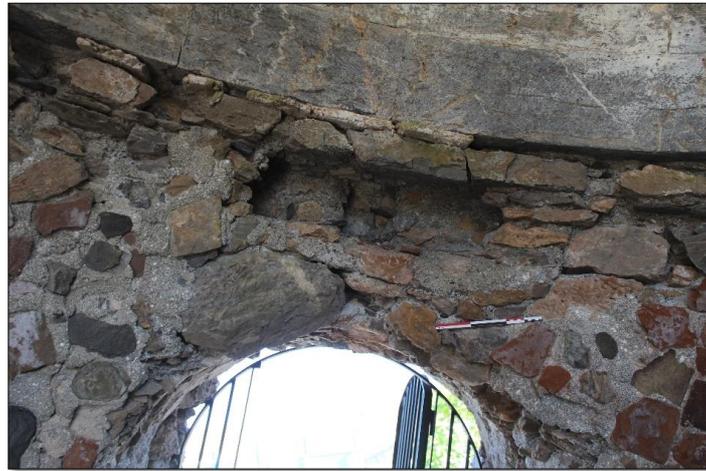
*Figura 75. Vista UE35 en la zona superior de la puerta en el paramento interior norte.*

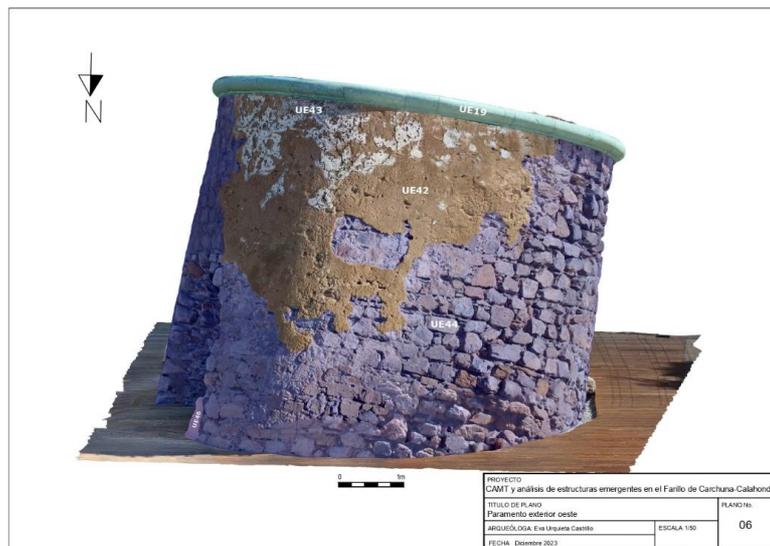
*Figura 76. Fotogrametría paramento exterior oeste.*

En el paramento exterior oeste, se pueden observar mampuestos de gran tamaño de diferentes tonalidades, trabados mediante un mortero de cal de granulometría media

(UE44). Esta estructura parece estar recubierta con un enfoscado de cal de color marrón de granulometría media (UE42), sobre el cual se aprecian restos de cal (UE43). Este hallazgo sugiere la posibilidad de que la torre estuviera completamente encalada, lo que también se observa en la bóveda de sillería interior.

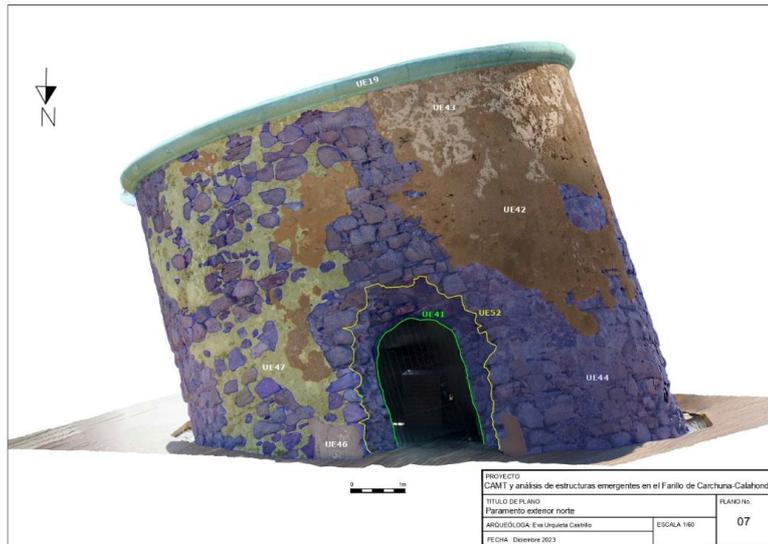
*Figura 77. Fotogrametría del paramento exterior norte.*

En la zona del vano de la puerta (UE41) del paramento exterior norte, se evidencia la pérdida de algunos mampuestos (UE52) que pertenecen a la UE44. En la parte inferior de la puerta, a ambos lados, se observan dos restos de hormigón (UE46), similares a los que aparecieron en el interior (UE23).

Además, en el lado derecho, sobre los mampuestos (UE44), se identifica un mortero de cal de granulometría pequeña y color grisáceo (UE47). Se interpreta que este mortero podría haber sido una preparación como base para el enfoscado de cal de color marrón (UE42).

Al igual que el paramento exterior oeste, observamos la cal (UE43) sobre el enfoscado de color marrón (UE42).

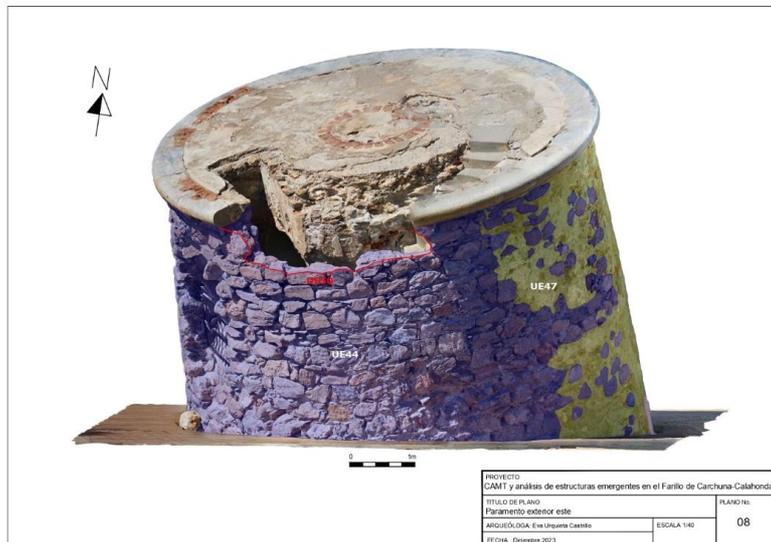
*Figura 78. Fotogrametría del paramento exterior este.*

En el paramento exterior este, se pueden observar los mampuestos (UE44) cortados por la UE50, al igual que la moldura perimetral de sillería (UE19). Sobre la UE44, también se aprecia, al igual que en el paramento exterior norte, la presencia de mortero de cal grisáceo (UE47).

Por otra parte, destaca el corte (UE50) en el paramento exterior este, específicamente en la moldura perimetral de sillería (UE19) de la terraza y en los mampuestos de tamaño mediano (UE44), ocurrido probablemente cuando la estructura fue afectada por temporales y comenzó a hundirse hacia el lado este. En este mismo periodo, asociamos

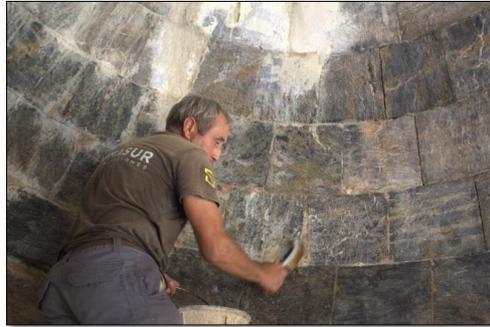
En relación a las sales mencionadas tanto en el proyecto arquitectónico como en el arqueológico, ubicadas la bóveda de sillería interior y en el paramento exterior oeste y norte, durante la intervención se inició la retirada de una zona en la bóveda interior y se observó que no se trataba de dicho elemento, sino de cal. En el paramento exterior oeste y norte también se comprobó lo mismo. Respecto a la posibilidad de que la torre hubiera estado encalada, la única referencia histórica encontrada se remonta al año 1860 en el

*Figura 80. Momento en el que se quita un resto de cal (UE21) en uno de los sillares de la bóveda interior.*

Dado que este material corresponde a una fase histórica, se informó tanto al inspector como a los trabajadores acerca de la decisión de no proceder con su retirada.

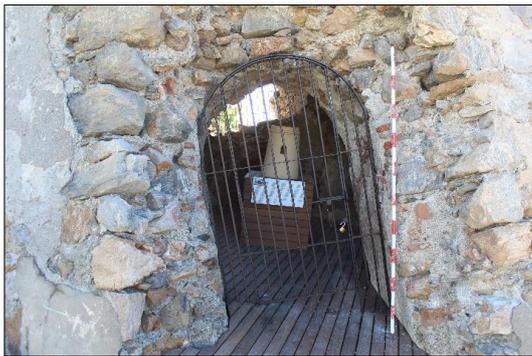
*Figura 81. Vista de la reja de la puerta norte tras la restauración.*

Por otra parte, se necesitó realizar un corte en la parte inferior de la puerta debido a que interfería con la nueva instalación del pavimento de madera.

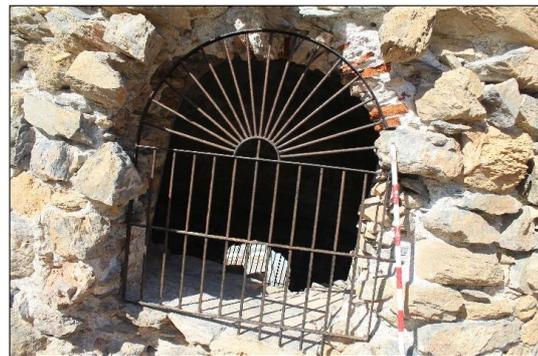
*Figura 82. Vista de la ventana tras la restauración.*

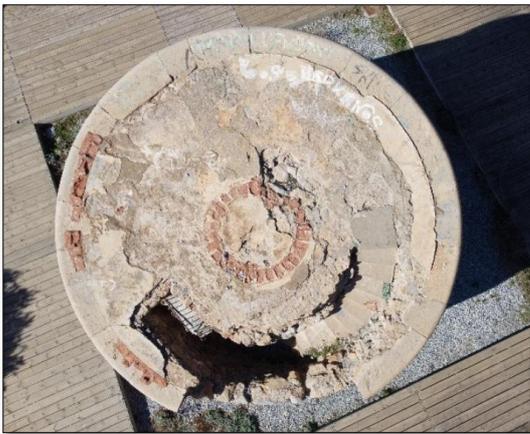
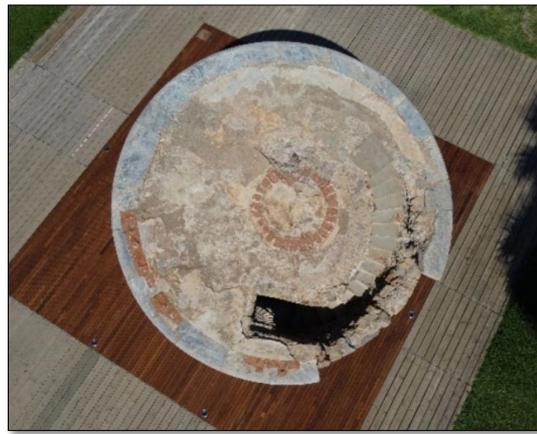
Los resultados mediante este procedimiento han sido óptimos y no se ha visto afectado ninguno de los materiales sobre donde los que estaban los grafitis.

*Figuras 83 y 84. Fotografías del antes y después tras la limpieza de los grafitis presentes en la terraza.*

Como se indicó en la apartado 8, la eliminación de los grafitis se llevó a cabo aplicando un higienizante de peróxido de 5L de la marca Tecno (ver figura 15) con un pincel o brocha. Posteriormente, se raspó con un cepillo de púas y, después del raspado, se utilizó una esponja humedecida con agua. Estos procedimientos se repitieron varias veces hasta eliminar los grafitis.

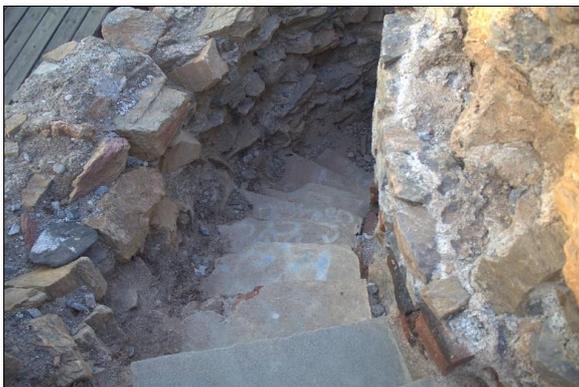
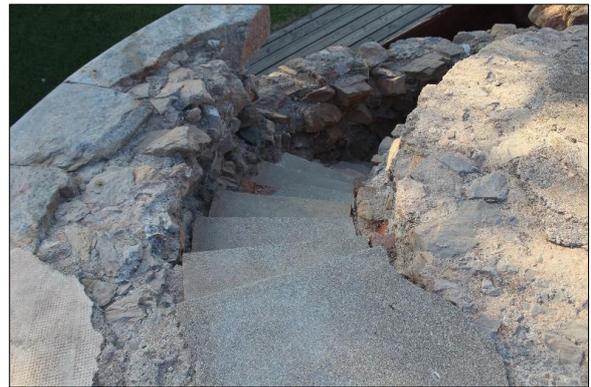
*Figuras 85 y 86. Vista de las escaleras de acceso a la terraza antes y después de la eliminación de los grafitis.*

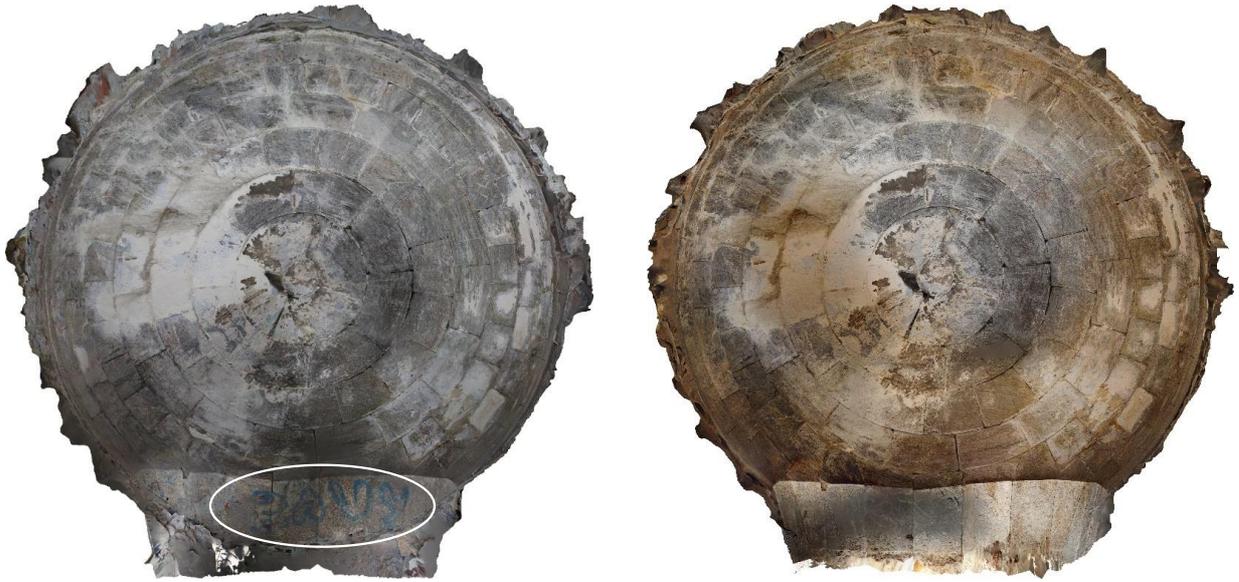
*Figuras 87 y 88. Vista del antes y después tras eliminación del grafiti de color azul ubicado en la bóveda de sillaría interior.*

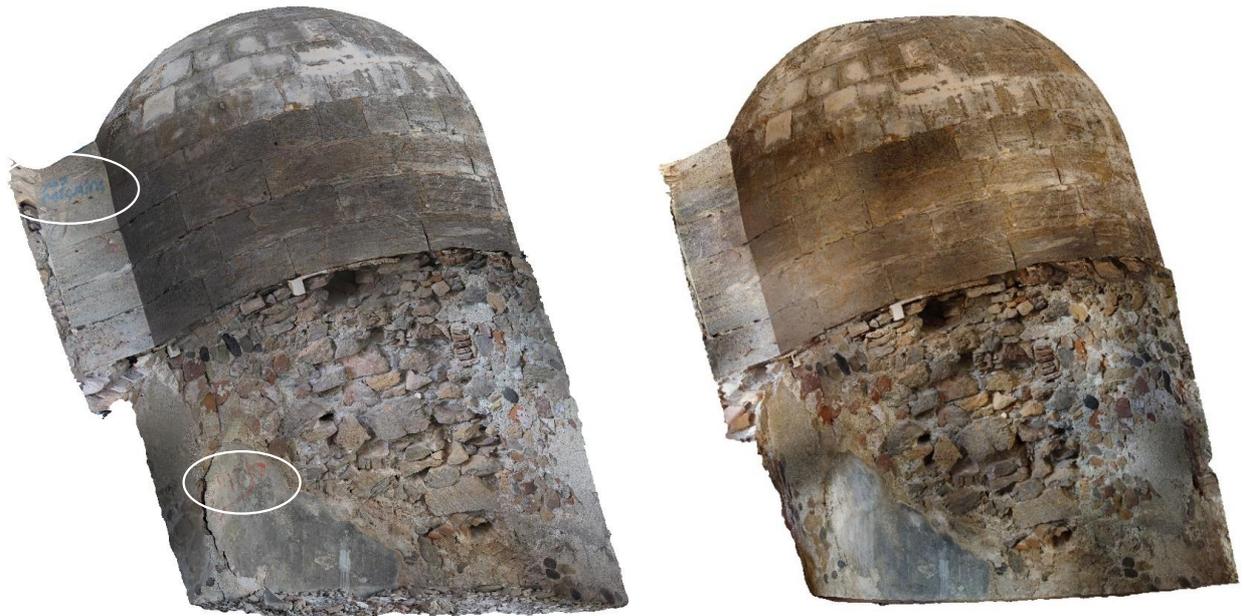
*Figuras 89 y 90. Resultados tras la eliminación de los grafitis en el paramento interior oeste, uno de color rojo sobre el hormigón (UE23) y otro de color azul situado en uno de los sillares de la bóveda.*

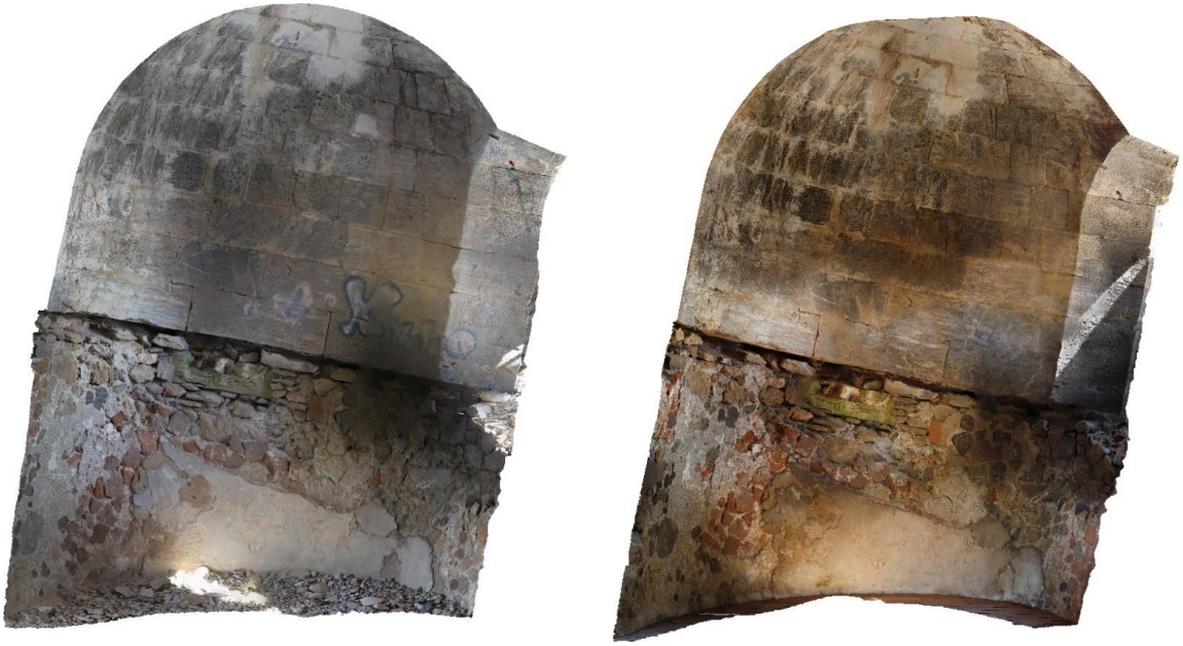
*Figuras 91 y 92. Resultado tras la eliminación del grafiti de color azul y blanco ubicado en el paramento interior este, concretamente en la zona inferior de la bóveda de sillería interior.*

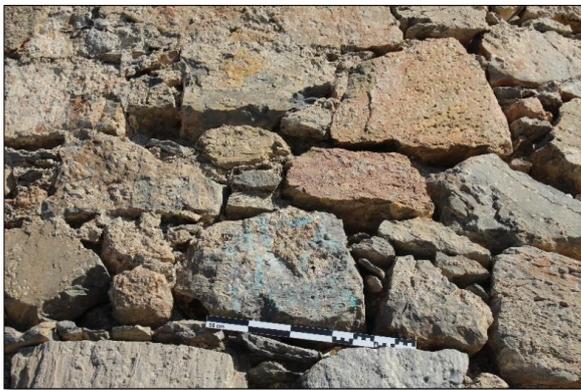
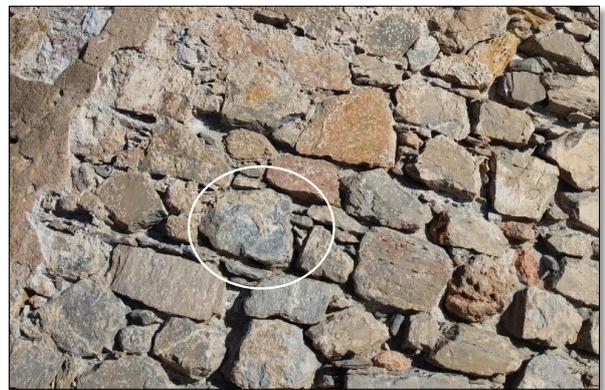
*Figuras 93 y 94. Eliminación del grafiti color verde en uno de los mampuestos de la UE44 del paramento exterior oeste.*
