# **CONTROL DE MOVIMIENTO DE TIERRAS. PAVIMENTACIÓN DEL CAMINO DE ACCESO A LA VILLA MEDIEVAL DESDE LA PLAZA LEPANTO EN ZAHARA DE LA SIERRA. ZAHARA DE LA SIERRA (CÁDIZ).**

*Luis Iglesias García*

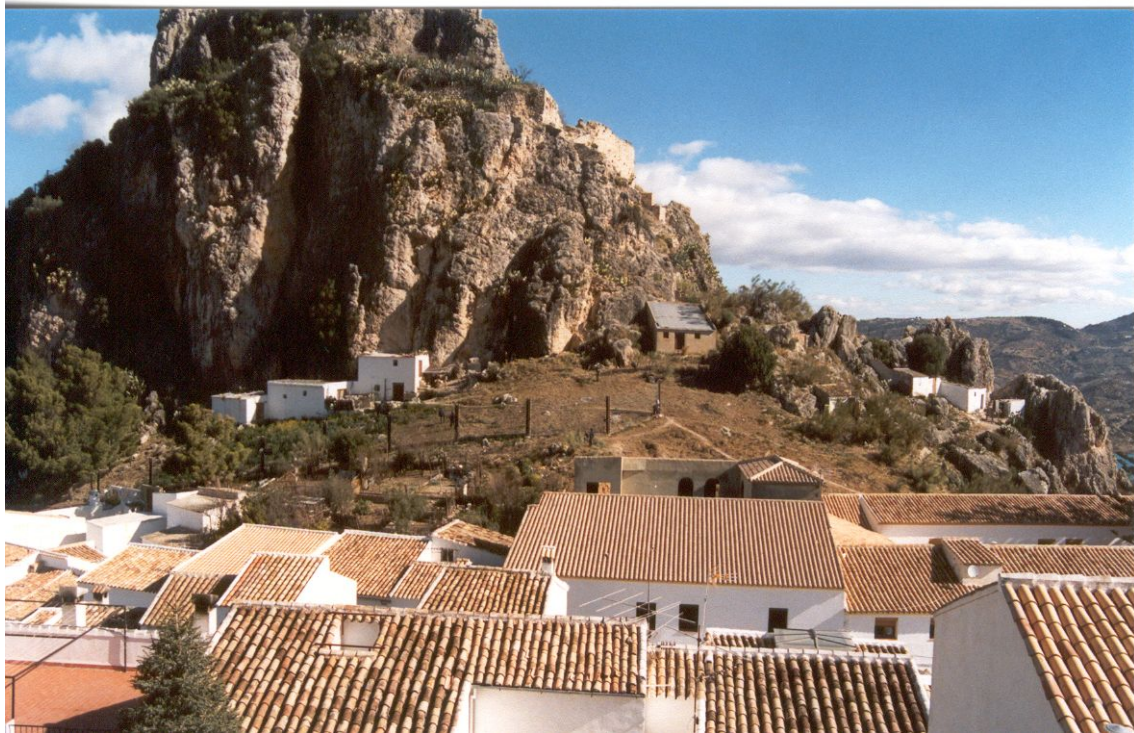
**Localización y delimitación del área:** El Proyecto de Obras Ordinarias de referencia se desarrolla en la zona conocida como “Los Corrales”, espacio público situado en la trasera de la C/ Nueva junto El Tajo, donde se ubica la Villa Medieval de Zahara de la Sierra. Dicho espacio parte de la Plaza Lepanto y termina en la Plaza Don Rodrigo, conectando en su punto intermedio con la Villa Medieval. Esta conexión no afecta en modo alguno al yacimiento ya que se circunscribe a la base del peñón sobre el que se encuentra el asentamiento, sin que se observen elementos inmuebles en la zona. (Lam. I).

**Lam. I.- Localización de los trabajos desde la necrópolis de El Barrero.**

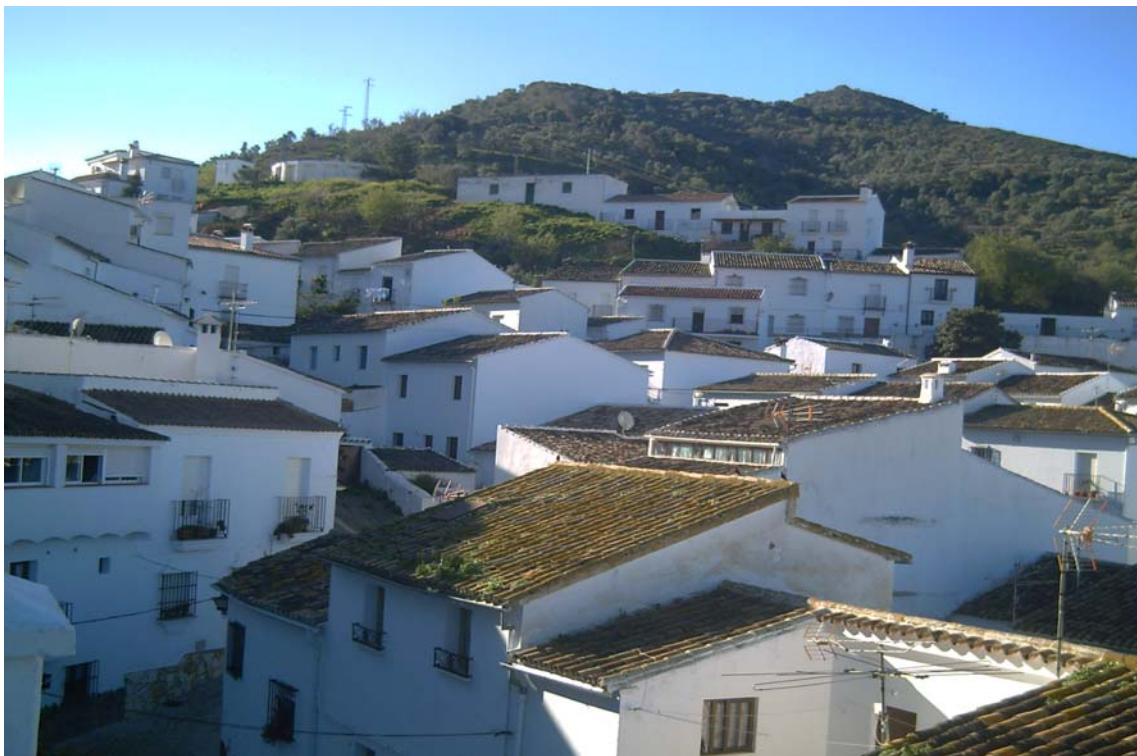
A pesar de estos hallazgos y noticias consideramos que era improbable que la necrópolis se extendiera hacia la zona de obras, en la ladera meridional del Tajo, ya que entre una zona y otra existía un arroyo y un camino viejo (camino de Ronda pasando por el Puerto Castillo) y es común localizar las necrópolis a la salida de las ciudades, junto a los caminos pero en elevaciones opuestas a la zona de asentamiento. El control de movimiento de tierras realizado ha confirmado este punto ya que en el desmonte realizado y en la lectura de perfiles no existen indicios de la continuidad de la necrópolis hacia esta zona (Lam.III).

**Lam. III.- Necrópolis de El Barrero.**

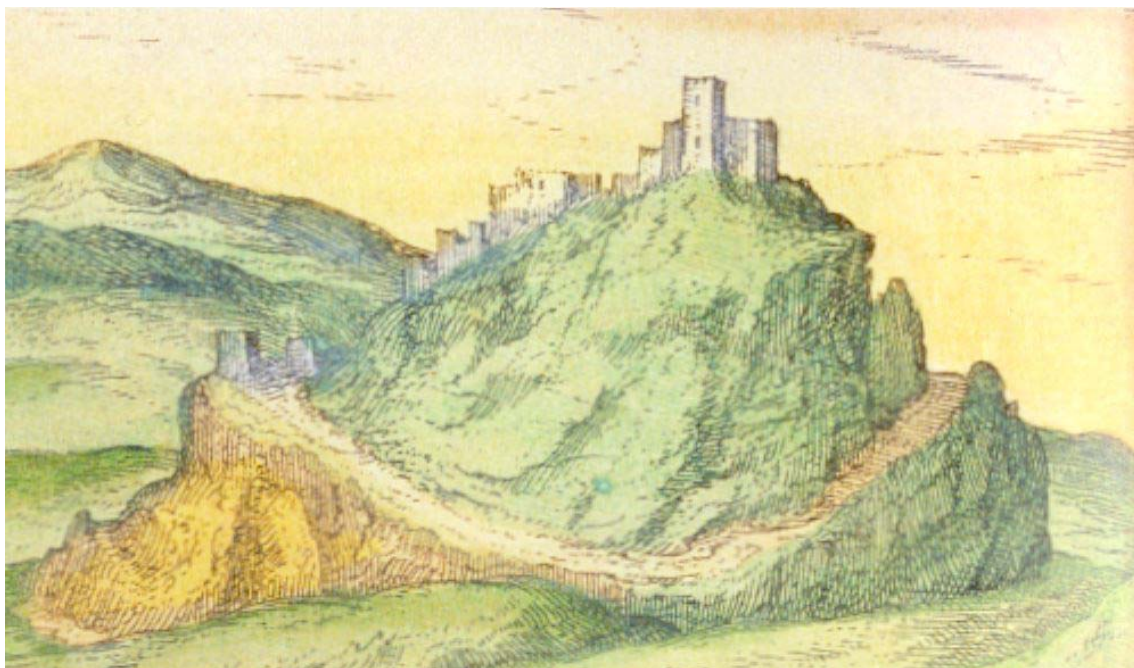
**Resultados:** En una de las inspecciones oculares realizadas por el Técnico Arqueólogo en aquellas zonas del camino en la que no se prescribió control arqueológico de movimientos de tierras se realizó un hallazgo puntual consistente en un antiguo camino empedrado. Se decidió la paralización temporal de las obras en este punto del trazado del camino, procediéndose a la limpieza, documentación y datación del antiguo camino empedrado. Esta paralización vino motivada por la sospecha de que se tratara de un acceso anterior al siglo XVI, ya que en un grabado del *Civitas Orbis Terrarum* aparece un camino que discurre por esta zona (Lam IV).

**Lam. IV.- Detalle del grabado.**
