# INVESTIGACIÓN ARQUEOLÓGICA EN LA FUENTE VIEJA DE AZNALCÁZAR (SEVILLA).

REYES OJEDA CALVO

**Resumen:** La fuente tardobarroca de tipología popular más importante de la provincia de Sevilla es la llamada *Fuente Vieja* de Aznalcázar. Previamente a su restauración se ha llevado a cabo una intervención arqueológica en este conjunto hidráulico. Mediante el estudio de los paramentos y cubiertas, la excavación del subsuelo y la prospección del entorno se ha conseguido la documentación integral del conjunto de estructuras e infraestructuras que conforman el sistema hidráulico (aljibe, conducciones, alberca, acequias de riego, etc).

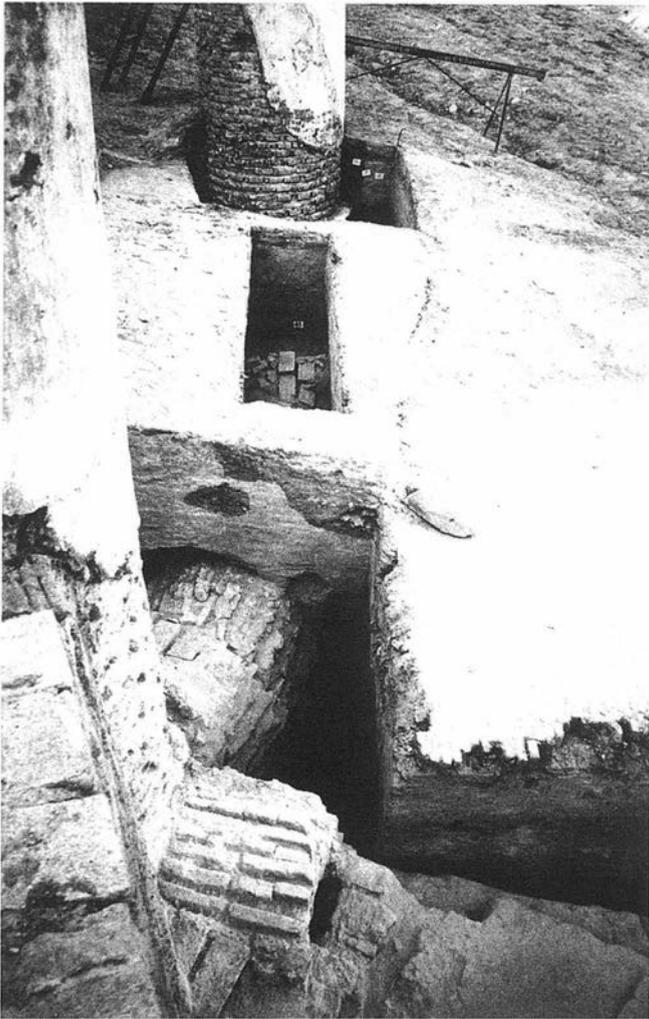
LAM. I.

m.) de lo que habitualmente permite el sistema de cerchas. Además, existe una oquedad entre el trasdós de esta bóveda y su flanco oriental de idéntica sección a la de ésta (Lám. I); es poco probable que esta oquedad se deba al vacío dejado al desplazarse la galería ligeramente ante el movimiento del subsuelo por presiones provenientes de la ladera oriental; nosotros pensamos que lo más posible es que se trate de la sección de un túnel excavado *ex profeso* para la conducción.

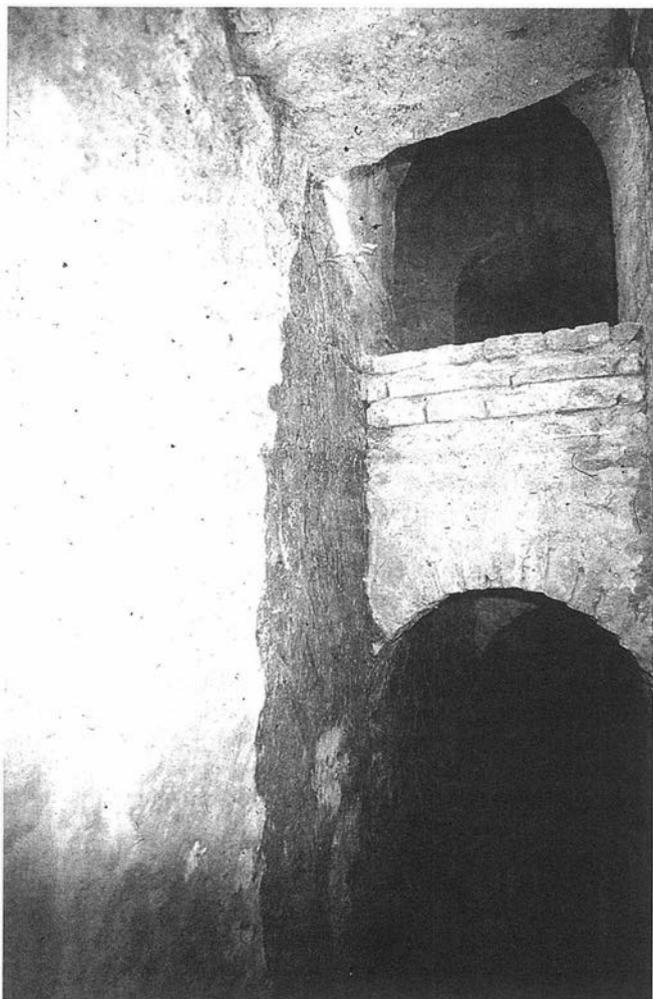
LAM. V

- El tramo de conducción situado bajo E-1 parece estar contruido con sillares, a juzgar por el llagueado horizontal que observamos en la foto ¿o son ladrillo dispuestos a panderete?
