CONTROL ARQUEOLÓGICO DE LA RESTAURACIÓN PARCIAL DE LA FACHADA Y CERRAMIENTO DEL HOSPITAL DE LA SANTA CARIDAD. CALLE TEMPRADO, 3. SEVILLA.

Vargas Lorenzo, Cristina.
Tabales Rodríguez, Miguel Ángel.

Resumen: En este artículo se exponen los resultados obtenidos tras análisis arqueológico efectuado en la fachada del Hospital de la Caridad de Sevilla. El motivo fue la sustitución de su revestimiento así como la reparación de la fábrica de su cerramiento.

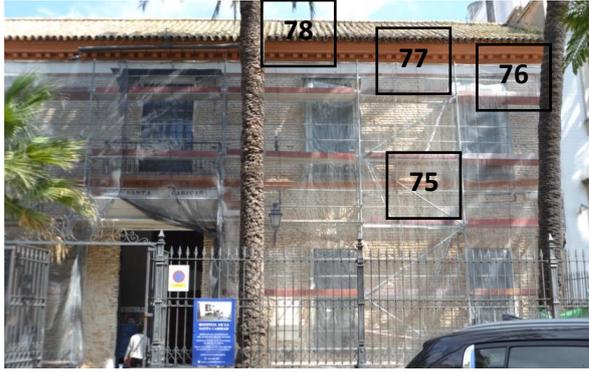
Lámina 16. Vista parcial de la fachada. Obsérvense los detalles de su terminación, extremadamente sencillos, como las molduras correspondientes a su imposta y baquetón, el entablamento de canes pareados y su cubierta a dos aguas. Asimismo, las ventanas superiores presentan cerrajería y tejeroz.

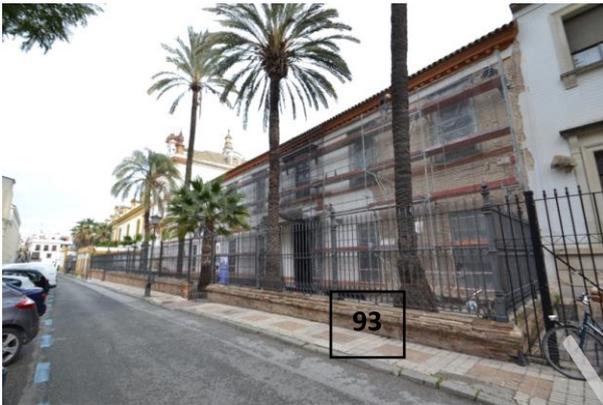
Lámina 20. Vista general del cerramiento del Hospital.

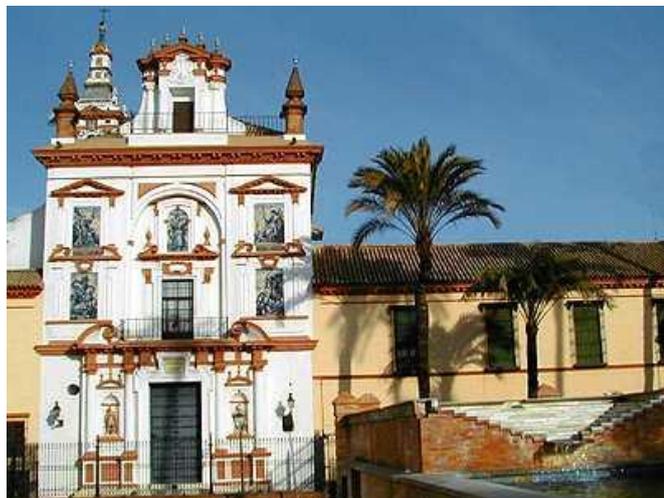
Lámina 22. Fotografía reciente en la que podemos identificar la fachada del Hospital enlucida con un color crema, diferente al que presentaba antes de comenzar la actuación del picado de su revestimiento, en este caso, de color blanco.
