# Los Descalzos de Écija

Un edificio recuperado

Patrimonio histórico y restauración  
de la Iglesia de los Carmelitas Descalzos

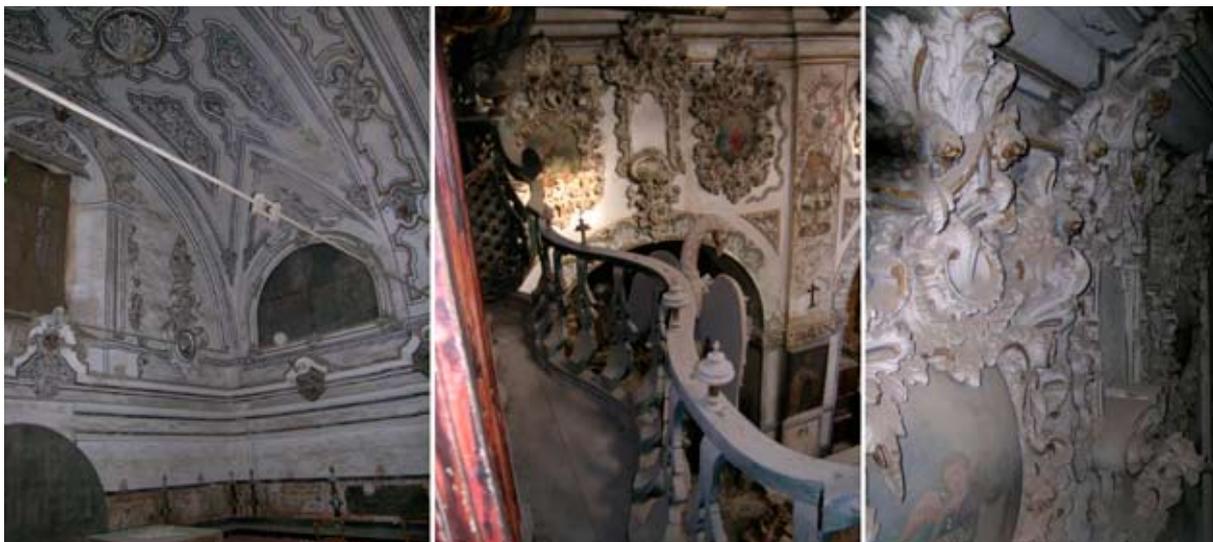
Algunas imágenes del aspecto grisáceo general de la iglesia, el coro y detalle de las yeserías.

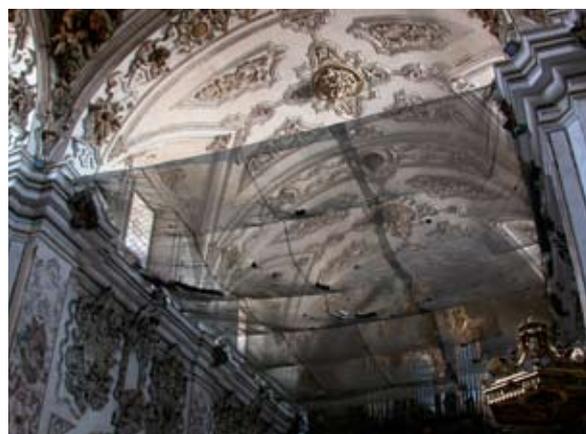
Interior de la iglesia antes del inicio de las obras de restauración.

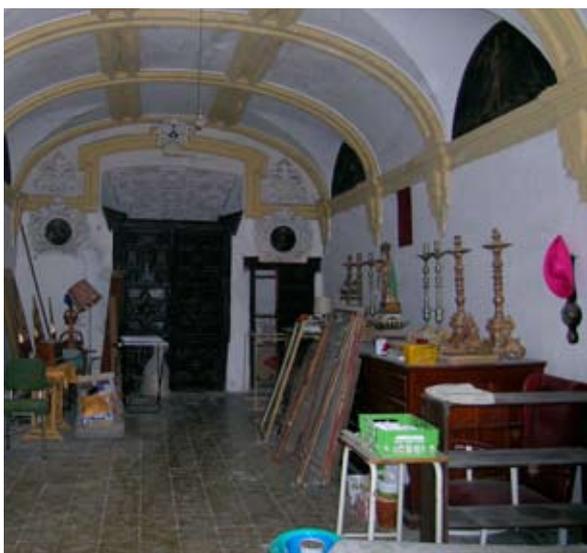
Aspecto de la sacristía, donde se acumulan, aparte de la suciedad, elementos de ajuar litúrgico, lienzos de santos, enseres muy diversos, etc. algunos de la iglesia y otros, que no lo son.

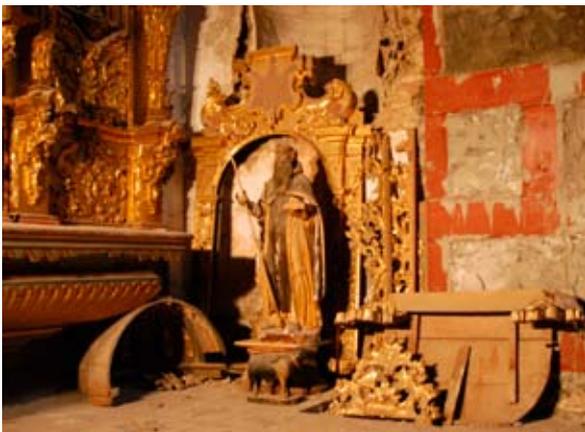
Aspecto de una de las capillas laterales donde, aparte del estado general de abandono, se amontonan piezas de diversos retablos e imágenes. También se pueden apreciar los refuerzos hechos en los pilares mediante un enrejado de anchas platabandas a modo de sujeción de su interior (foto: Carlos Ortega).

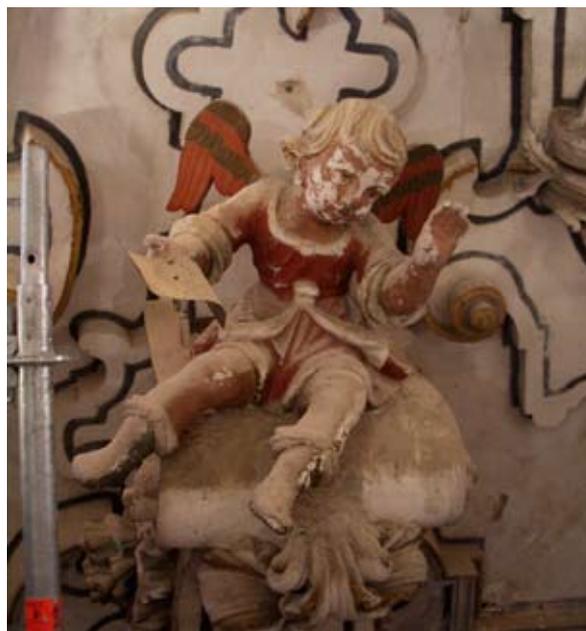
Yeserías de la cúpula, estado inicial.

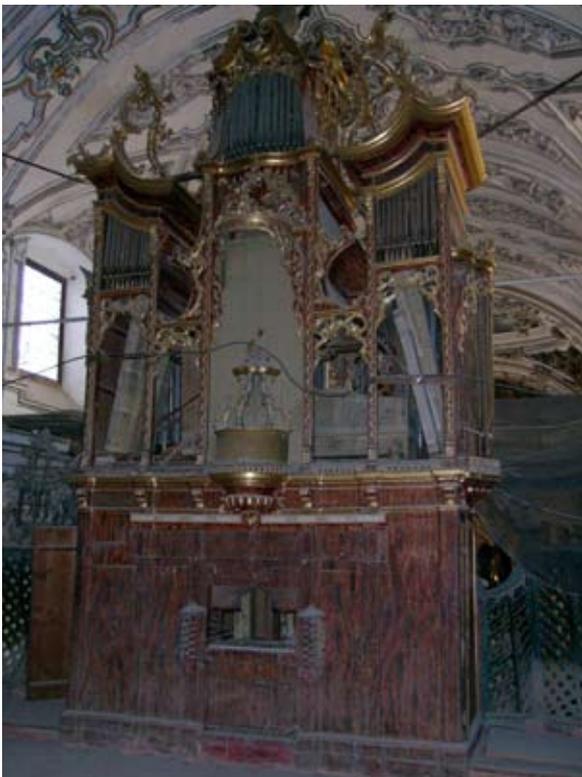
Estado de la caja del órgano en los primeros momentos de las obras.

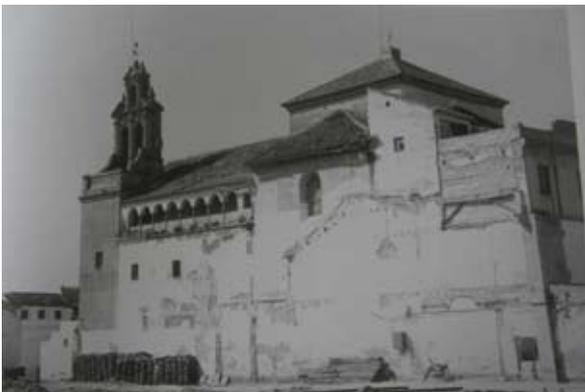
Imagen histórica en la que se aprecian las huellas del apoyo sobre la iglesia del antiguo asilo de ancianos.

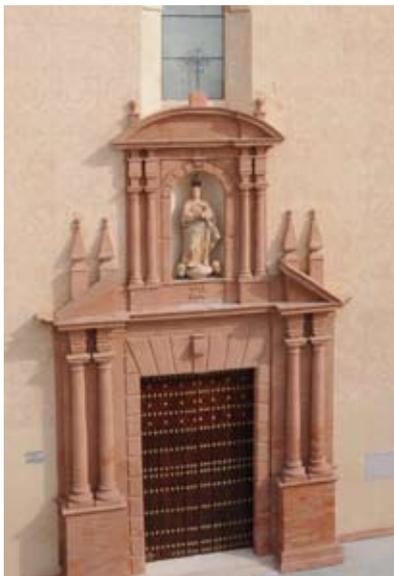
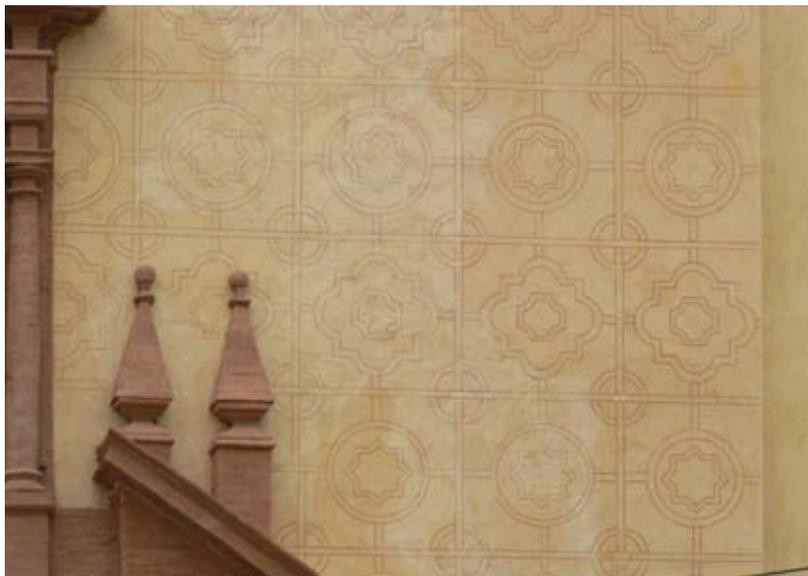
Recuperación de los esgrafiados de fachada.

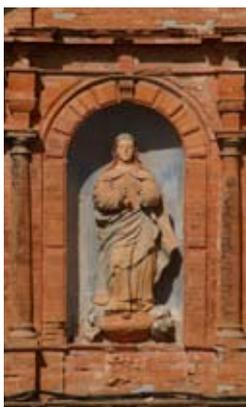
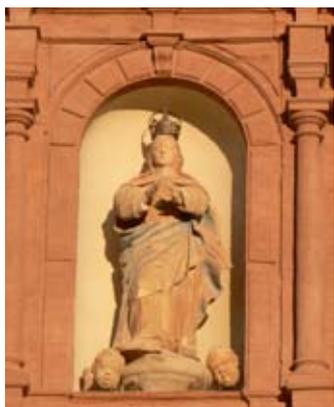
Hornacina en la fachada principal, antes y después de la restauración.

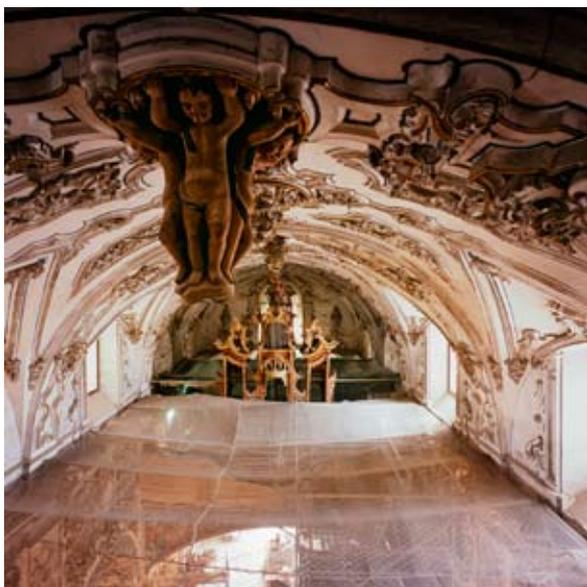
Redes de seguridad.

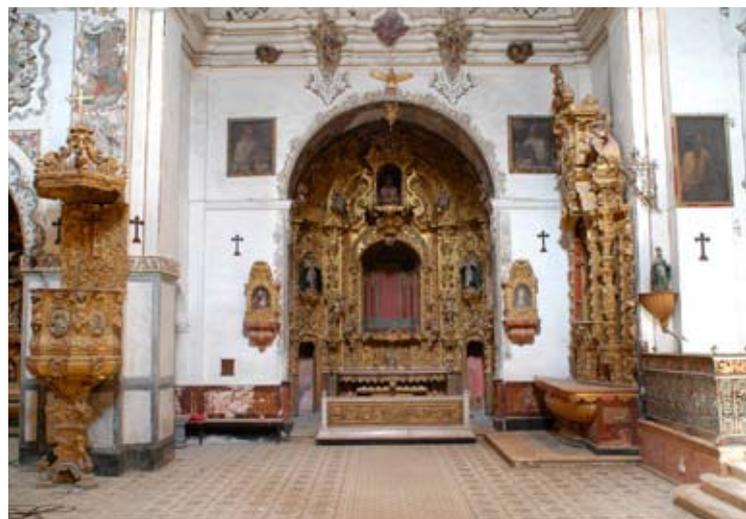
El edificio tenía importantes problemas estructurales porque estaba construido de una forma muy deficiente y había sufrido un importante castigo en el último siglo. Como corresponde a una Orden religiosa pobre, la iglesia se edificó con lo mínimo imprescindible para mantenerse en pie. Los muros apenas tenían cimentación; los pilares, formados por un muro perimetral de ladrillo, relleno de escombros, estaban huecos. Las fábricas, heterogéneas y mal labradas con tierra apenas aglomerada y un poco de cal, presentaban profundas lesiones.

Estado del interior antes de la restauración integral.

Los forjados estaban realizados con palos apenas desbastados y en pésimas condiciones de conservación. Las bóvedas pintadas y con yeserías estaban formadas por un solo ladrillo, tomado con yeso. Las cubiertas y forjados estaban contruidos con rollizos de madera sin desbistar, que se encontraban apollillados, en su mayoría.

Los apliques decorativos, que están realizados con yeso, presentaban movimientos del soporte, con caídas ocasionales. El edificio llevaba en mal estado desde el derribo del convento y contribuyó a su deterioro la falta total de mantenimiento y la construcción del aparcamiento subterráneo del conjunto residencial vecino, edificado en los años setenta del siglo XX, que alteró el equilibrio del subsuelo.

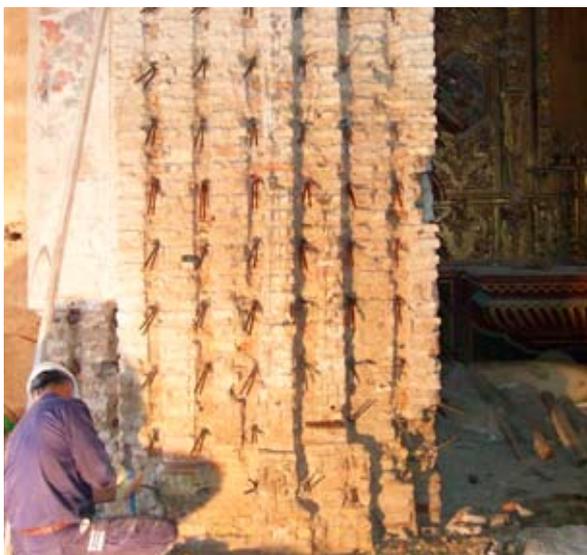
Proceso de consolidación de los pilares. Inyecciones de mortero.

Según el cálculo de volumen de la pasta de mortero utilizada, los pilares estaban huecos en casi un cuarenta por ciento de su masa. Esto fue debido a las filtraciones de agua que habían deteriorado el relleno de escombros con el que estaban contruidos.

A fin de conseguir la estabilidad estructural del edificio se han rellenado los pilares del templo con inyecciones de mortero de cal y se han reforzado interiormente. Esto nos ha permitido suprimir los antiestéticos forros metálicos y recuperar los pilares, según su configuración original. Una vez rellenos y desmontados los refuerzos metálicos, se procedió a enlucirlos con mortero y pintarlos, hasta devolverlos a su aspecto original.

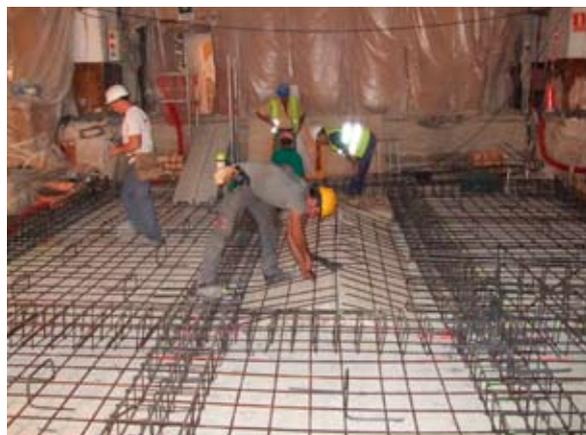
Losa de canto variable de enlace de los muros.

Tras la realización de refuerzo de la cimentación y de los pilares fue necesario atar todos los muros con una estructura resistente, que pudiera soportar futuros desequilibrios. Para ello se construyó una losa de cimentación, con geometría variable, que permitió respetar las criptas y mantener las lápidas integradas en el nuevo pavimento de mármol blanco y rojo.

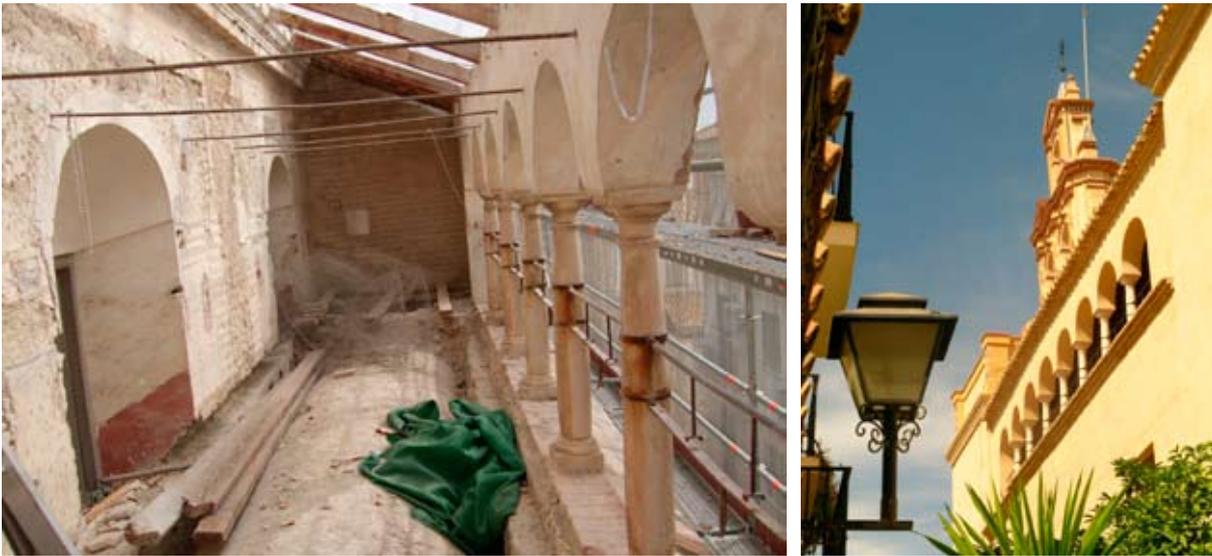
La galería: proceso de restauración y estado final.

La galería-mirador ha tenido un complejo proceso de restauración, ya que presentaba graves problemas estructurales. Se ha realizado una nueva solera y se han colocado nuevas vigas de madera en la cubierta. También se han limpiado y consolidado las columnas, los capiteles y la barandilla metálica.

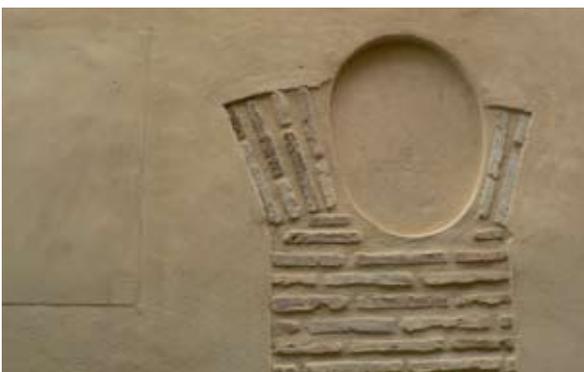
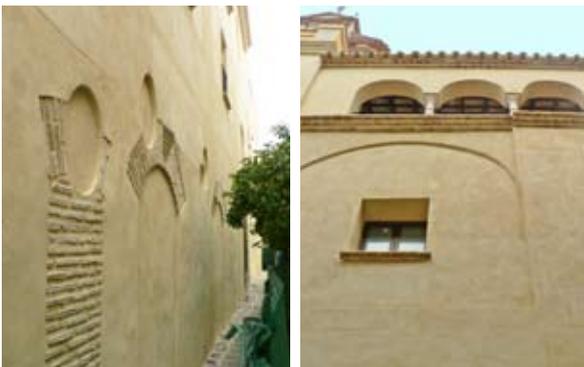
La fachada lateral del lado sur tuvo un tratamiento distinto: se eliminó el mortero por su avanzado estado de degradación y, como antes se ha anticipado, se descubrieron las trazas arqueológicas del antiguo convento, lo que nos ha llevado a poder realizar una hipótesis tipológica del mismo.

Paramento de la fachada sur.

recuperando las antiguas puertas del crucero y de la sacristía. Para dejar constancia de las trazas encontradas se presentaron con distintos tratamientos superficiales: los arranques de los arcos del patio, que se han mantenido con el ladrillo visto, marcando la forma y el tamaño de los mismos; las trazas de los óculos cegados se han dejado rehundidas, con respecto a la fachada; las zonas de muro de tapial se han marcado con mortero bastardo y, el resto, con mortero liso y, finalmente, todas las superficies se han integrado con un mortero del mismo color.

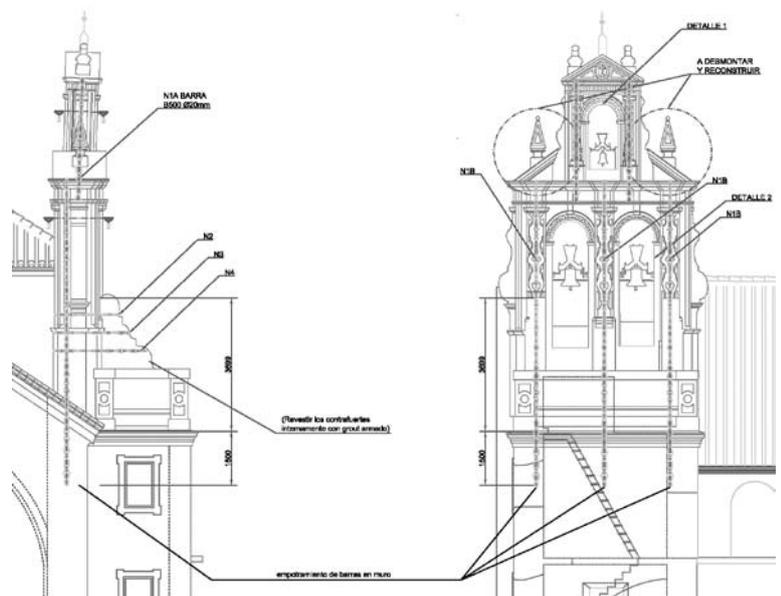
Detalles de refuerzo de la espadaña.

La espadaña es uno de los elementos fundamentales que identifican a la iglesia de los Descalzos en el paisaje urbano de Écija. Se construyó después de la caída de la torre, como resultado del gran terremoto de Lisboa, sucedido en 1755, y aprovechando uno de sus antiguos muros. La espadaña presentaba un desplome, respecto a la vertical, de cinco grados. Esta anomalía, frecuente en tan esbeltos elementos que suponen una pantalla al viento, había producido numerosas grietas en la base que, en épocas anteriores, se habían intentado corregir mediante refuerzos, colocando contrafuertes y grapando las grietas. El desplome se agravaba por la existencia, en su parte superior, de un gran nido de cigüeñas, cuyo peso se estima que pudo alcanzar una tonelada.

El refuerzo de la espadaña se ejecutó mediante nuevos anclajes en los muros, para que pudiera soportar los empujes del viento. Además, todo el paramento se picó del moderno enfoscado rojo que presentaba. Esto permitió valorar el mal estado de la fábrica: las llagas habían desaparecido por completo, existían muchos ladrillos sueltos y los contrafuertes estaban agrietados. La fábrica fue llagueada y enlucida de nuevo, recuperando el color tradicional de las aplicaciones cerámicas y las características pilastras y molduras con bordes curvos.

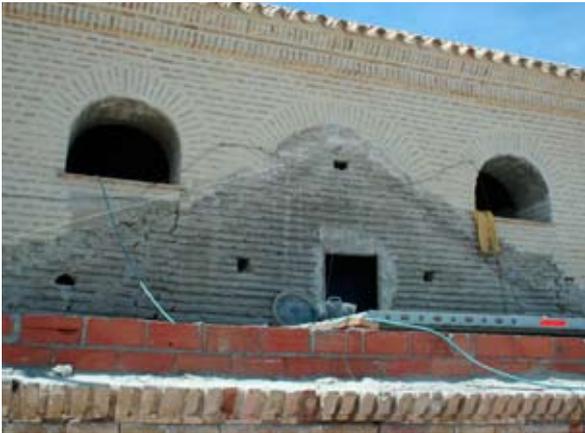
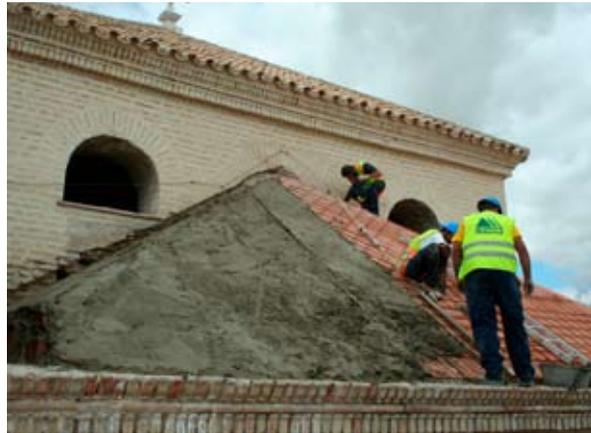
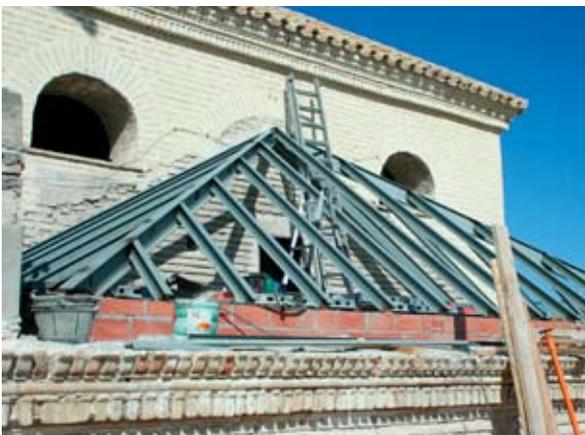
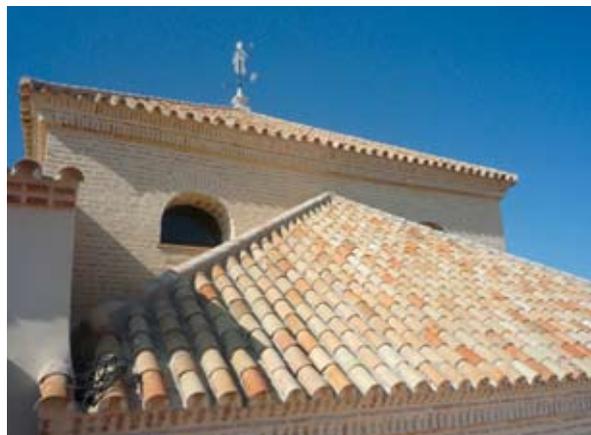
En las obras urgentes realizadas anteriormente por el Arzobispado de Sevilla, se sustituyó la cubierta de la nave central por cerchas metálicas y la bóveda fue forrada con una cáscara de hormigón armado. Ello, unido a las altas temperaturas que se alcanzan en la cámara de aire, debido principalmente a su deficiente ventilación y falta de aislamiento, produjo numerosos desprendimientos de los apliques decorativos de yeso, lo que obligó a colocar una malla de protección en el interior del templo.

Proceso de obra de las cubiertas del crucero.

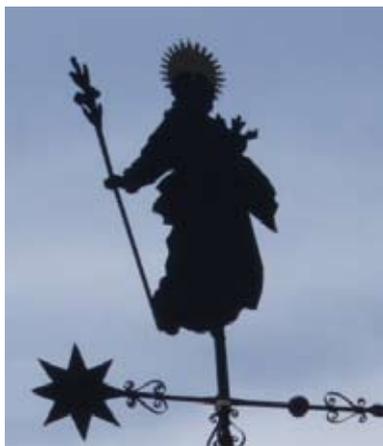
Resto de la veleta original.  
La veleta reconstruida.

De la veleta histórica quedaba sólo un fragmento que nos ayudó a reconstruir la imagen de San José y el Niño. Se remató así el edificio de forma tradicional, para que se integrara en el conjunto de veletas de Écija. Se han reconstruido las vidrieras siguiendo el modelo de las existentes que, aunque destrozadas, nos proporcionaron suficiente información. Los cristales son de elaboración artesanal y han sido realizados según técnicas del siglo XVIII.

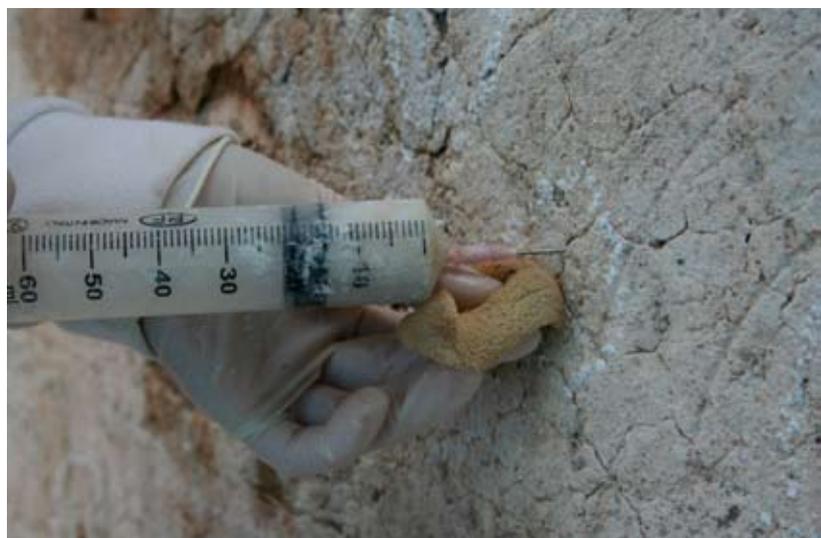
Fachada principal, proceso de restauración.

Identificadas las patologías, se establecieron los criterios de la intervención en la fachada de esgrafiado que consistió en la limpieza inicial de los depósitos superficiales de suciedad con agua desionizada atomizada, dejándose al descubierto los daños en el mortero: grietas, material descohesionado, agentes biodegradantes, antiguos morteros de reparación y elementos metálicos oxidados, que fueron cuidadosamente retirados creando las mínimas interferencias con el mortero original. A continuación, se llevó a cabo la fase de consolidación de la fachada, tanto estructuralmente, mediante el cosido e inyectado de fisuras, como de los soportes murales, inyectando un mortero fluido de cal que favoreciera la readhesión del revoco, corrigiendo abolsados y sellando los bordes de las lagunas. Los escasos restos de policromía original realizados con pigmentos naturales aglutinados en carbonato cálcico se fijaron con una emulsión acrílica. Tras esta fase, se procedió a la limpieza selectiva de los estratos de suciedad más adheridos con agua desionizada y un tensoactivo aniónico, evitando bañar en exceso la superficie mural. Una vez seca, se eliminaron los restos de manchas generadas por colonias de líquenes, mediante cepillado mecánico y aplicación de un biocida natural, de acción curativa y preventiva, frente al ataque biológico. Por último se realizó la reintegración del soporte y del dibujo esgrafiado. Para el estucado de lagunas se aplicaron morteros de cal, de características físicas, químicas y cromáticas similares al original y antes del fraguado definitivo se realizaron los trabajos de incisión y reproducción de los motivos esgrafiados perdidos, empleando para ello plantillas y compases específicos.

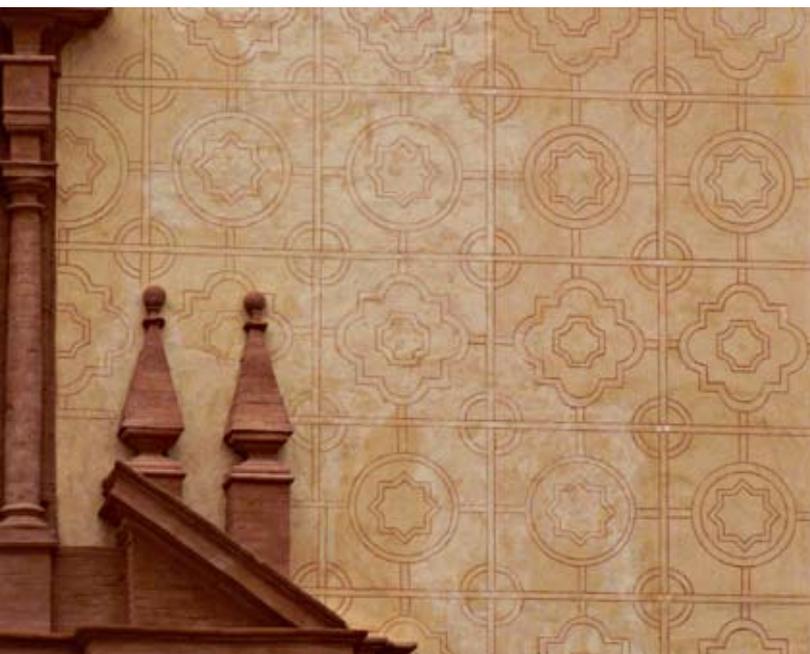
Esgrafiado restaurado, fachada principal.

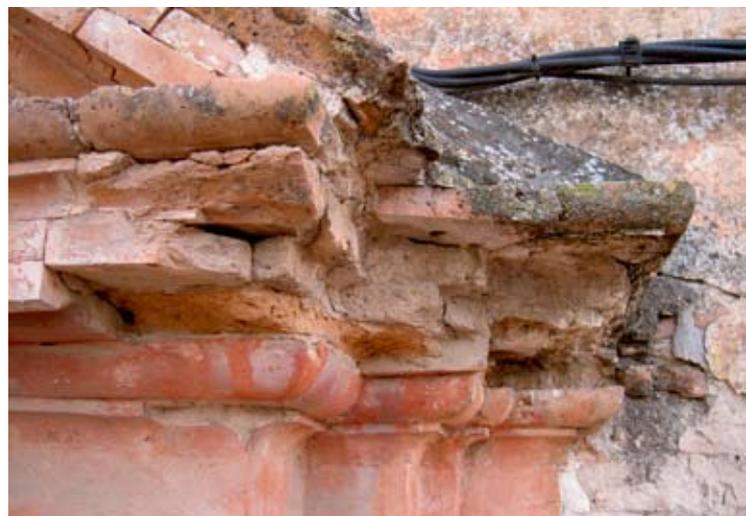
Los defectos de cocción en los materiales cerámicos dan lugar a la aparición de microfisuras y al correspondiente aumento de la porosidad de las piezas, favoreciendo la alteración del soporte por la acción del agua y los cambios termohigrométricos bruscos, que provocan la fisuración y rotura final del ladrillo.

La acción de los agentes contaminantes, a los que está expuesta la fachada, es causa de graves daños. Las partículas de polvo depositadas, en función del soporte y de las fuerzas de adhesión, han provocado el ensuciamiento diferencial del paramento, alterando su imagen así como causando daños de tipo físico y químico. La contaminación atmosférica, en combinación con la acción del agua, ya sea en forma de lluvia, condensación o capilaridad, provoca así mismo importantes reacciones de tipo químico. Los ácidos sulfurosos de la atmósfera reaccionan con los carbonatos presentes en los materiales empleados; este fenómeno se traduce en un aumento del volumen de la zona afectada, provocando laminaciones, fracturas y la pérdida final de soporte.

Portada de la iglesia, proceso de restauración.

Una vez analizados e identificados los agentes de degradación, detectadas las patologías y clasificada su extensión y localización, se estableció el diagnóstico del estado de conservación y se procedió finalmente a la restauración de la portada de ladrillo. La intervención inicial consistió en la limpieza de los depósitos superficiales de suciedad con agua desionizada atomizada, sin ejercer presión sobre el material degradado. Con esta limpieza se sacaron a la luz todas las patologías ocultas en un primer examen visual. A continuación se procedió al picado de morteros de reparación y extracción de aquellos elementos añadidos que carecían de función y comprometían la conservación del soporte, como eran piezas metálicas oxidadas y cableado eléctrico obsoleto. De manera simultánea a los trabajos antes descritos se consolidaron los ladrillos que presentaban peor estado de conservación. Esta acción permitió una limpieza pormenorizada de los paramentos de ladrillo mediante el empleo de agua a baja presión y tensoactivos no iónicos. Se emplearon apósitos con agentes limpiadores en las superficies más sucias y en mejor estado de conservación, con la posterior retirada y enjuague. Posteriormente se llevó a cabo el desmontaje de los elementos decorativos originales que presentaban desplomes, desplazamientos y peligro de caída. Se limpió y saneó la zona desmontada, eliminando plantas y raíces que dañaban la estructura interna del ladrillo y se realizó la desinfección mediante pulverizado de un agente biocida natural, antes del montaje final de estos elementos.

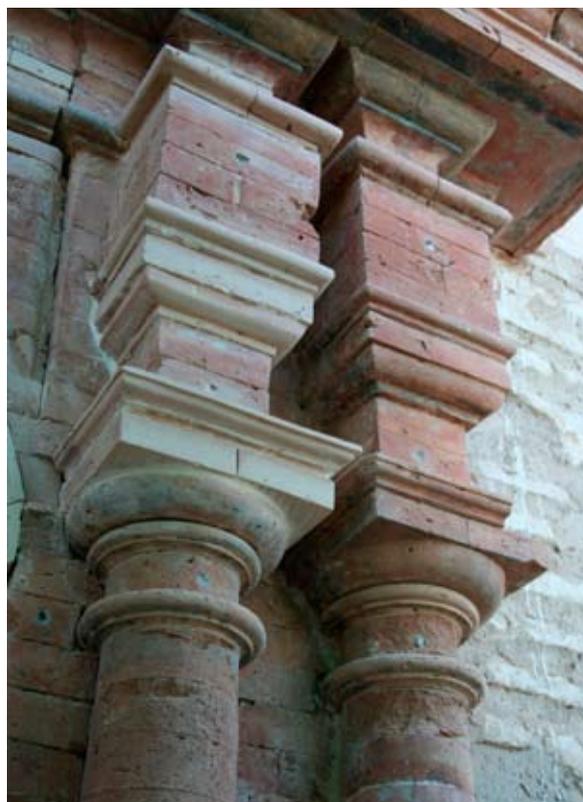
Portada de la iglesia, proceso de restauración.

Se procedió, a continuación, al cosido estructural del conjunto arquitectónico de ladrillo a la fábrica del templo, introduciendo varillas de acero inoxidable en microperforaciones y aplicando mortero epoxi en el interior.

Se rellenaron las pequeñas juntas y grietas para impedir que la acción de los agentes externos altere la estructura interna del ladrillo, utilizando pasta de cal coloreada con pigmentos minerales puros.

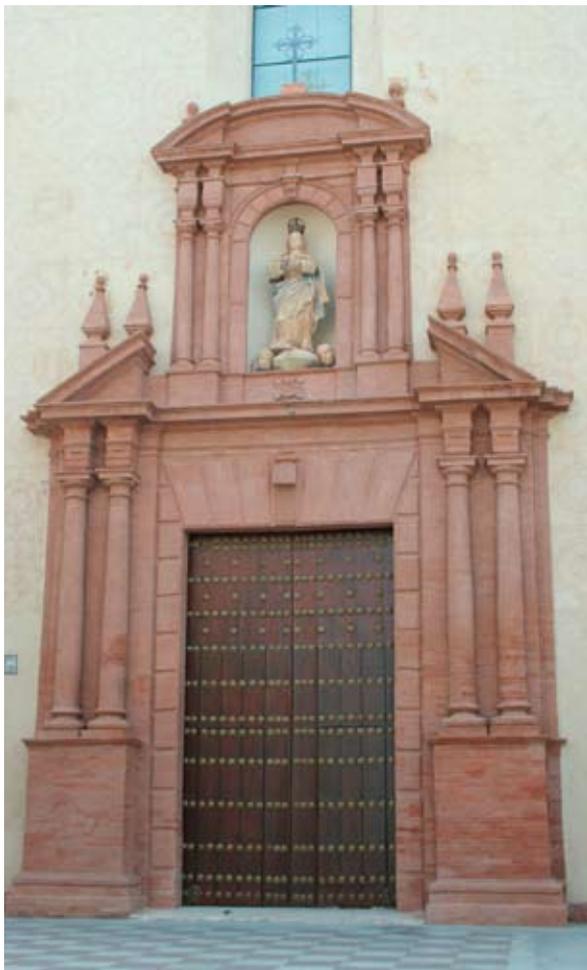
Portada de la iglesia restaurada.

Por último, se aplicó un enjalbegado de cal, en lechada ligera y en dos manos, con la finalidad de consolidar y proteger la portada frente a la acción de los agentes de degradación externos, y para recuperar la unidad cromática del conjunto artístico, favoreciendo la correcta percepción estética de éste, junto al empleo de un antigraffiti final en las zonas más expuestas para proteger la portada de acciones vandálicas.

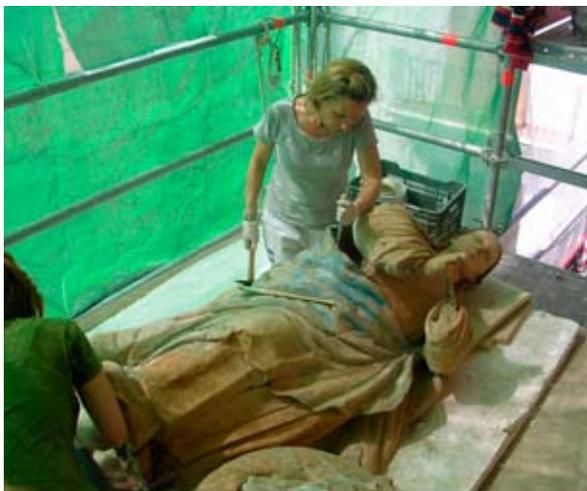
taba en superficie numerosas imperfecciones y poros. La capilaridad del soporte favorece el paso del agua fácilmente, y con ésta, las alteraciones derivadas de la acción hielo-deshielo, las soluciones salinas y la cristalización de éstas en la red capilar, que acaba por disgregar el material cerámico.

Inmaculada de la portada, proceso de restauración.

El faseado de los trabajos se inició con la limpieza de la suciedad más superficial, que permitió evaluar los daños con mayor detenimiento. A continuación se procedió a la eliminación de los morteros añadidos, mediante picado manual de las partes más gruesas con cincel y martillo, y material de precisión, como bisturí y microtorno, para las zonas más delicadas. Una vez obtenidos los diferentes fragmentos que componían la imagen escultórica, se procedió al lavado de las piezas por todas sus caras y perfiles con agua desionizada atomizada, respetando los tiempos de secado. Seguidamente se aplicó un tratamiento biocida para la desinfectación de los microorganismos que se encontraban adheridos a la superficie. El proceso continuó con la consolidación material de las piezas, hasta devolver la adherencia entre las partículas que componen el soporte de barro cocido, y el posterior pegado de fragmentos con una resina epoxi. Los elementos de gran tamaño y peso se cosieron con finas varillas y adhesivo epoxidico.

Para devolver la unidad material y visual a la pieza se procedió al relleno de grietas y estucado de lagunas con un mortero de cal coloreado con pigmentos naturales. Se reintegraron los pequeños volúmenes de carácter legible y se modeló una de las cabezas de los ángeles situados a los pies de la Virgen, siguiendo el modelo original conservado y con el fin de favorecer el equilibrio compositivo del conjunto escultórico. A la corona metálica de la Virgen, que se hallaba colmatada con yeso, fruto de una intervención anterior, se le eliminó el mortero con medios mecánicos y se trataron las oxidaciones con ácido tánico en alcohol,

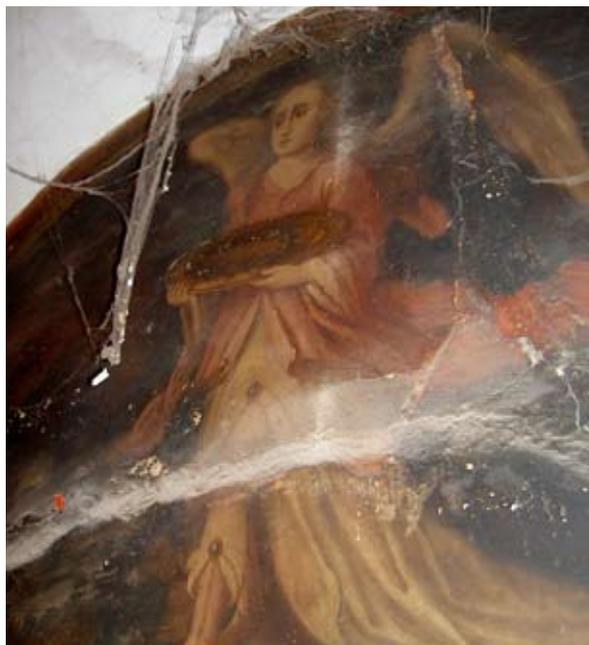
Una densa película de suciedad superficial cubría los paramentos pictóricos en forma de regueros procedente de morteros disgregados por la humedad de escorrentía, depósitos de polvo, hollín y una capa de sedimentos oscuros más adheridos, originada por el humo de velas y lámparas de aceite. Señalar otro tipo de suciedad en forma de concreciones y de naturaleza orgánica, como excrementos, nidadas y huevos de aves e insectos y microorganismos, junto a salpicaduras de yeso, cera, cemento y pintura.

Por último, se evidenciaba, a simple vista, la presencia de repintes, siendo más destacados los realizados en los lunetos de la sacristía por la polimerización y oscurecimiento del óleo empleado.

Pintura mural de la sacristía, estado previo.

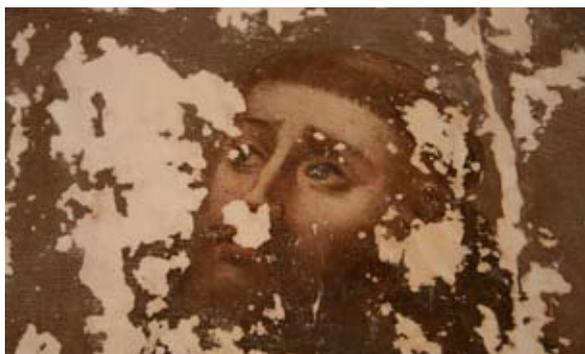
Pintura mural de la sacristía, estado previo.

En la sacristía, el tratamiento consistió en la limpieza inicial de la suciedad superficial mediante cepillado suave y aspirado, así como el empleo de bisturí para los depósitos más adheridos, como el encalado que cubría totalmente tres de los lunetos.

Se fijaron los estratos pictóricos en mal estado con adhesivo acrílico en emulsión acuosa, ejerciendo una ligera presión hasta el asentado de la zona. A continuación se realizó una limpieza química de los sedimentos grasos y oscuros más adheridos a la película pictórica que tergiversaban el equilibrio cromático del conjunto mural. Para ello se emplearon apósitos y tensoactivos no iónicos diluidos en solución acuosa.

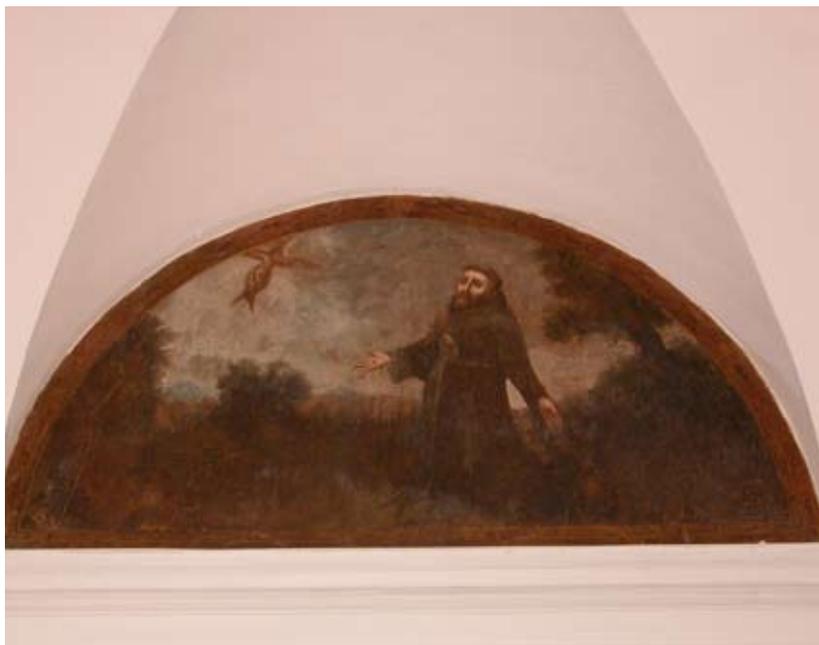
Pintura mural de la sacristía, restaurada.

La consolidación del soporte y oquedades se llevó a cabo mediante el inyectado de un mortero de cal muy ligero y libre de sales, previo aspirado y humectación de las zonas a tratar.

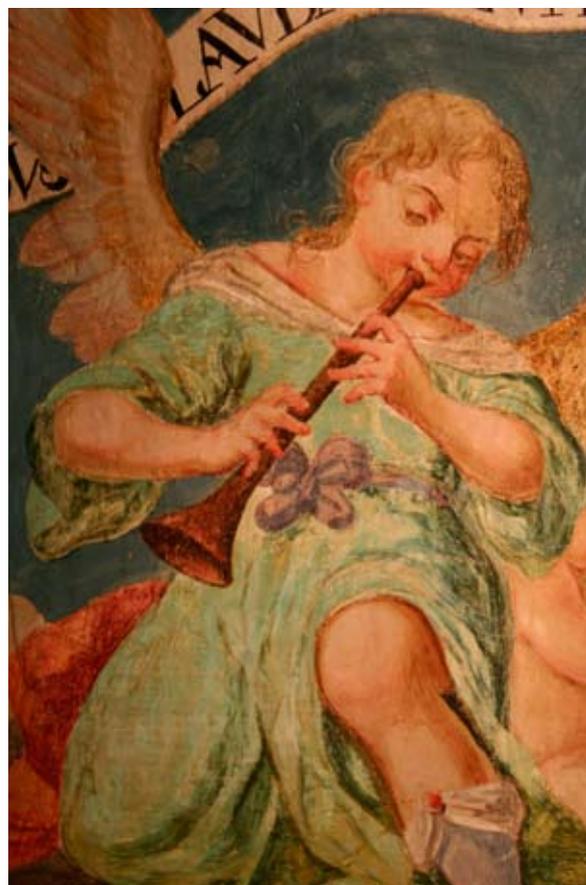
Detalle pintura mural tribuna del coro, restaurada.

Posteriormente se procedió al sellado de grietas, fijación de bordes y estucado de lagunas con mortero específico de cal y libre de sales nocivas, restituyendo la unidad material y estética de la obra y a la reintegración cromática con acuarelas y témperas de gran estabilidad química, manteniendo inalterable el original y realizada con carácter diferenciado, mediante la técnica de selección cromática para las pequeñas lagunas, donde era posible la reconstrucción formal, y abstracción cromática en las zonas donde no se podía reproducir el motivo desaparecido. En el caso específico de los arcos, intradós y cenefas, se optó por la reproducción de los motivos repetitivos en las zonas de grandes lagunas. Se realizó a partir de calcos y empleando tintas de una tonalidad más baja que el original. Con este criterio se evitó el impacto visual que estas amplias lagunas blancas producían impidiendo el disfrute del conjunto decorativo.

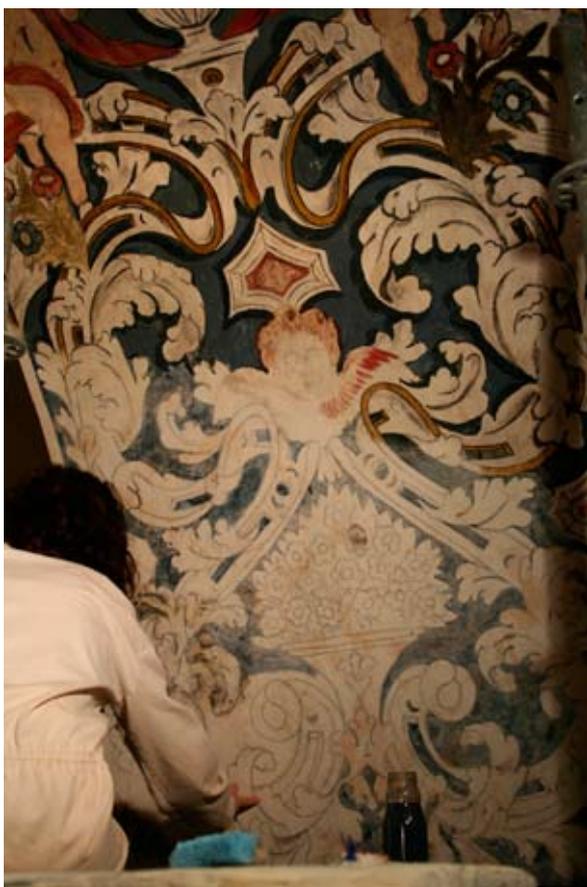
Restauración pintura mural.

Finalmente se barnizaron las superficies mediante pulverizado de resina acrílica disuelta a baja concentración en hidrocarburo aromático, teniendo en cuenta la absorción

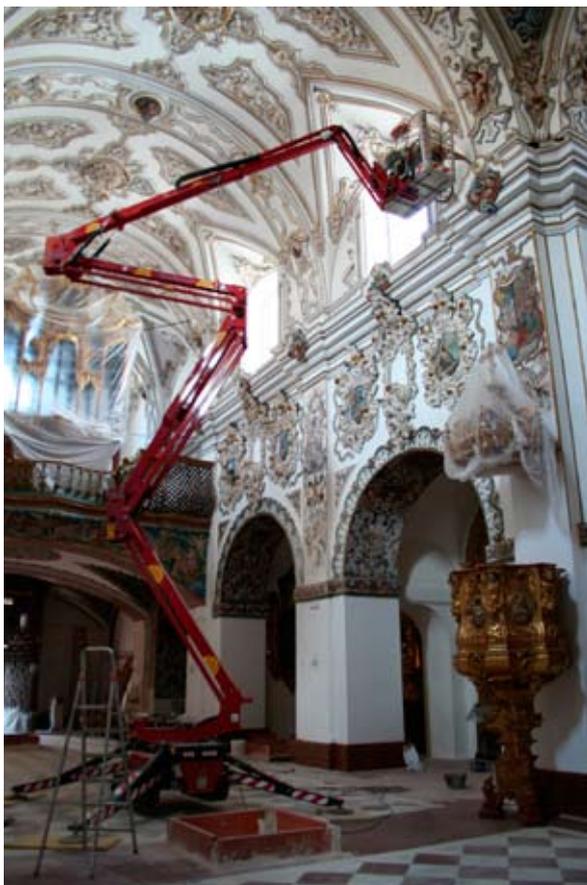
Yesería, proceso de restauración.

Los fragmentos sueltos o en peligro de desprendimiento se fijaron con adhesivos epoxídicos, insertándose anclajes

de varillas de fibras de vidrio. En el caso del pinjante de la cúpula del crucero, se realizó un estudio previo con sonda por imagen monitorizada para evaluar el estado de conservación del rollizo de madera que lo ataba a la cubierta de madera. Este vástago se fijó con cables metálicos al nuevo forjado.

La reposición de volúmenes perdidos de molduras y elementos decorativos repetidos se hizo elaborando moldes con silicona y madreforma de escayola, y los vaciados correspondientes, en un material similar al original. Se acabaron con un pulimentado mecánico y una capa de aislamiento para cerrar el poro. La fijación al muro de la yesería se realizó mediante inclusiones de varilla de fibra de vidrio y resinas epoxídicas. El estucado de lagunas y sellado de grietas se realizó con estuco específico de conservación, libre de sales dañinas al material original.

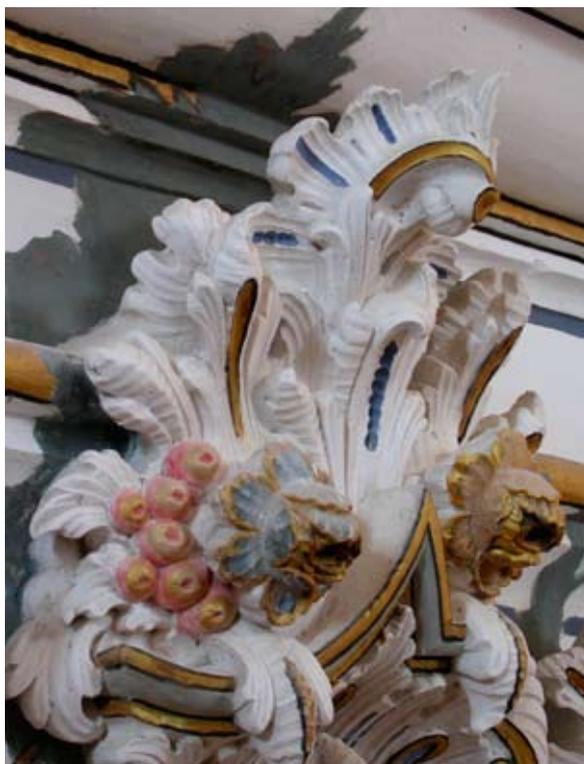
Yesería restaurada.

Por último, la reintegración del color de los encintados que decoran las yeserías se hizo empleando pigmentos aglutinados en resina acrílica diluida en agua, ya que ofrecían un aspecto y acabado similar al original, así como en las esculturas policromadas se emplearon acuarelas. Para la reintegración del dorado se aplicó polvo metálico dorado matizado con pigmentos en barniz. El conjunto fue pulverizado con copolímero de etil metacrilato, en disolvente aromático a baja concentración, con el fin de minimizar la acción de los agentes externos de alteración.

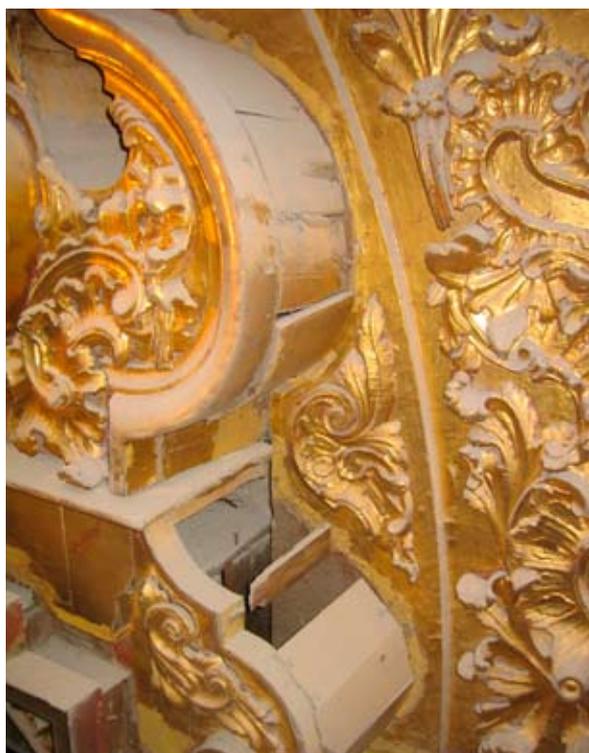
Retablo de Santa Ana, estado previo.

Estos seis retablos son los que ofrecían peor estado de conservación por las afecciones del edificio y el elevado índice de humedad de capilaridad. Presentaban deformaciones, debilitamiento del soporte y pudrición de los anclajes de madera, así como vestigios de una intensa actividad de insectos xilófagos. Éstos, a su vez, habían sido objeto de numerosas intervenciones anteriores, con aplicaciones de elementos ornamentales ajenos al original, así como mutilaciones de elementos tallados, restos de cera, repintes y una densa película de suciedad.

En un primer momento, y previo a los trabajos de consolidación estructural del edificio, se procedió al desmontaje de estos retablos. Esta operación fue totalmente necesaria y justificada para garantizar la estabilidad del inmueble y la propia conservación de éstos.

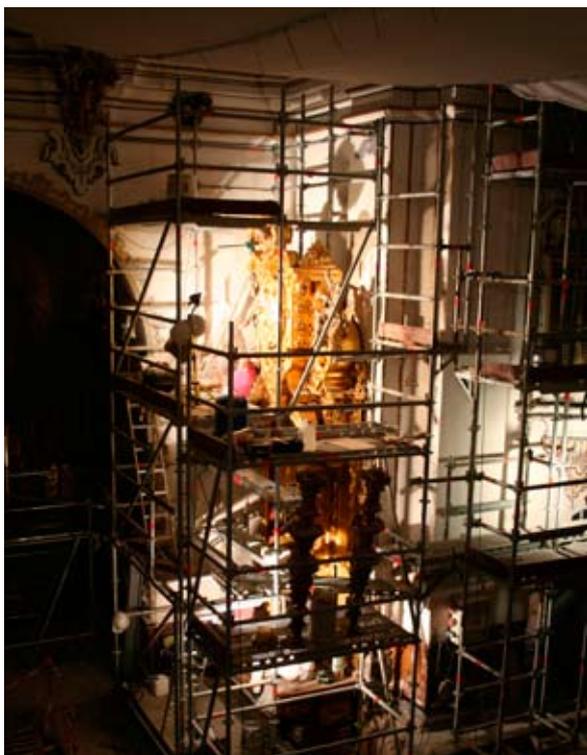
Retablo de San Juan de la Cruz, proceso de restauración.

hollín, polvo) y falta de adhesividad de la película dorada y policromada. Conviene recordar que el retablo de San Juan de la Cruz ofrecía inestabilidad en el ático por la rotura de la viga riostra que lo ataba al muro, y una severa deformación del banco de altar por el reparto desigual de las cargas, debidas al desplome.

A continuación se llevó a cabo el tratamiento de la estructura portante y reparación de las vigas riostras partidas o sueltas, y se encolaron las piezas sueltas con acetato de polivinilo. Aquellas de mayor tamaño se fijaron con tornillos de acero inoxidable, avellanando los orificios, y se colocaron tensores de acero inoxidable por el reverso de las esculturas para asegurar su estabilidad.

Se rellenaron las grietas y fisuras con cuñas de madera y, para las zonas con pequeñas aberturas y orificios dejados por los elementos eliminados, se empleó una masilla epoxi termoestable.

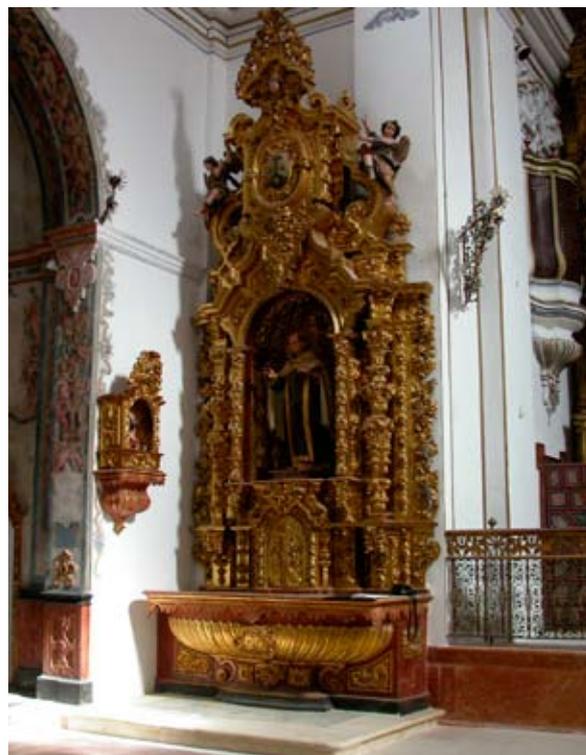
Retablo de San Juan de la Cruz restaurado.

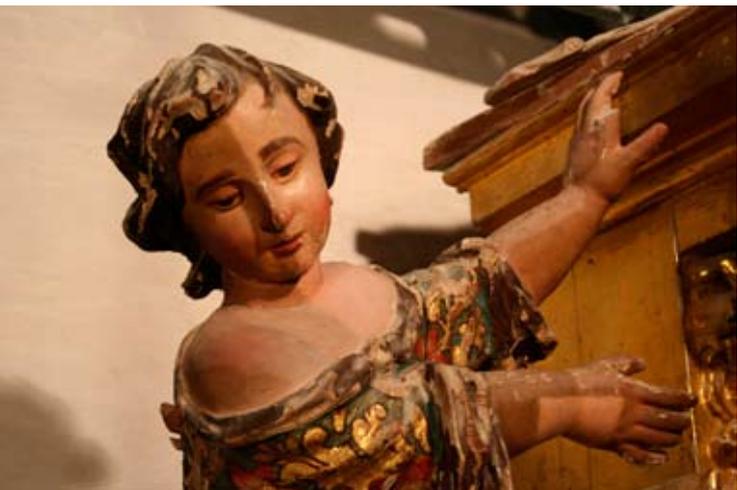
El catálogo de daños es similar al del resto de los bienes muebles de la iglesia: piezas descoladas y desensambladas, pérdida de motivos ornamentales y mutilaciones de otros, elementos ajenos añadidos de carácter dañino, debilitamiento del soporte por la agresión de la carcoma, suciedad heterogénea (cera, cales, depósitos orgánicos,

Retablo de Santa Teresa, proceso de limpieza.

Se procedió a la fijación previa de la capa de oro y policromía. Las lascas y los abolsados de film pictórico se fijaron a la capa de preparación y al soporte utilizando adhesivos acrílicos en emulsión acuosa. Para facilitar la penetración de ésta se humectó la zona con una mezcla de etanol y agua al 50%. Así mismo se eliminaron todos los elementos añadidos y ajenos al original que alteraban el conjunto, y se realizó la desinsectación y desinfectación de los retablos mediante aplicación de un producto biocida natural en las partes sin policromar. La posterior consolidación del soporte se realizó con resina acrílica en disolvente aromático y en diferentes concentraciones. Se eliminaron los restos de cera y suciedad más compacta-

da mediante el uso de bisturí, espátula caliente y gomas blandas. Los barnices oxidados y la suciedad más gruesa se retiraron con una mezcla de etanol, acetona y agua destilada, eliminando los depósitos reblandecidos con white spirit. La suciedad adherida a las carnaciones de las esculturas se limpió mediante el uso de gomas blandas de caucho y la ayuda de hisopos embebidos en white spirit.

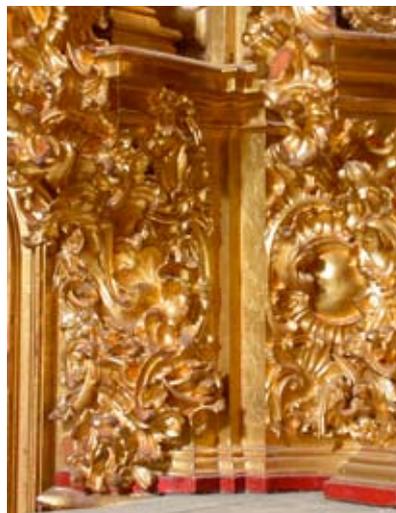
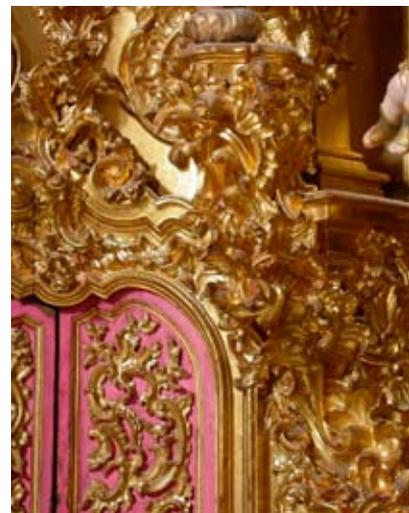
Los principales daños que ofrecía eran de carácter antrópico, debido al intenso culto y devoción de la que ha sido objeto, ofreciendo por ello numerosos repintes y aplicaciones de elementos espúreos que distorsionaban y dañaban el retablo original. El resto de patologías son comunes a los demás retablos de la iglesia.

Retablo capilla sacramental, detalles.

El tratamiento consistió en la limpieza superficial, fijación preventiva de la policromía, eliminación de elementos añadidos, consolidación de la madera y revisión estructural; se realizaron trabajos de carpintería de refuerzo, se encolaron las piezas sueltas y desprendidas con acetato de polivinilo, se repusieron algunas molduras, favoreciendo la unidad compositiva del retablo, y se rellenaron las grietas y fisuras con cuñas de madera tratada y masilla epoxi.

La suciedad más adherida se retiró con tensoactivos no iónicos en agua destilada y, en las zonas con concreciones, con medios mecánicos, empleando bisturí y espátulas de madera en los dorados. Los repintes de purpurina se eliminaron con una mezcla de tolueno y etanol al 50%.

La reintegración cromática se realizó con acuarelas de gran calidad y estabilidad química. Tras el barnizado de protección se retocaron con pigmentos aglutinados en barniz.

Por último, se aplicó una protección final con resina acrílica en disolvente aromático, hasta obtener la textura y el brillo más afín al original.
