# Los Descalzos de Écija

Un edificio recuperado

Patrimonio histórico y restauración  
de la Iglesia de los Carmelitas Descalzos

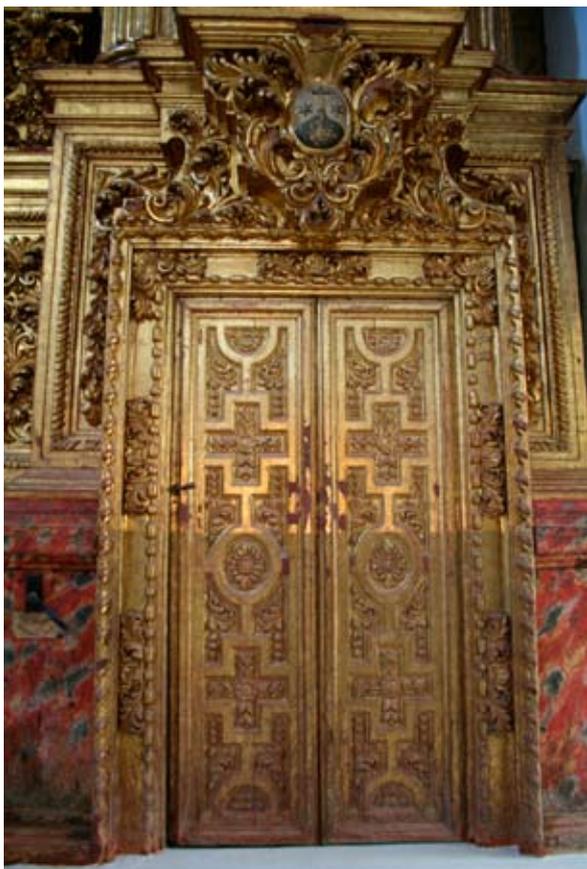
Respecto al estado de conservación, la estructura portante y el sistema de anclaje del retablo al muro testero presentaba un aceptable estado y no ofrecía daños que pusieran en peligro su estabilidad y funcionalidad. Presentaba, al igual que los demás, ataque de insectos xilófagos, piezas desensambladas, descoladas, mutiladas, caídas y fuera de su emplazamiento original. Algunos elementos de unión, como espigas, cuñas y colas de milano se encontraban desplazados, provocando daños en la capa pictórica y dorada; algunas tablas presentaban deformaciones y alabeamiento del plano por la acción de la humedad. Se apreciaban pérdidas de soporte, hendiduras y arañazos provocados por golpes accidentales y actos vandálicos, restos de cera, así como quemaduras puntuales, donde el soporte se encontraba carbonizado por la acción de las velas, e innumerables elementos añadidos en diferentes épocas como: tornillos, puntillas, alcayatas, chinchetas, instalaciones eléctricas, entre otros, repartidos por toda la superficie arquitectónica del retablo, que dañaban física y estéticamente el soporte.

La imprimación (sulfato de cal dihidratado con cola animal), presentaba falta de adhesión al soporte, disgregación, desgastes y abundantes lagunas y la capa pictórica (policromía y dorado) se encontraba en mal estado de conservación, con acusados levantamientos en forma de lascas, abolsamientos y cordilleras con inminente peligro de caída, sin olvidar la abundancia de lagunas que dejaban ver la imprimación blanca, el bol o incluso la madera desnuda. Señalar otros daños como, desgastes, barridos superficiales, arañazos, hendiduras y repintes puntuales, realizados con purpurina en las zonas de pérdida de dorado, rebasando la laguna y cubriendo el oro fino. Éstos se localizaban en las zonas de más desgaste, como el banco, las puertas y el sagrario, tergiversando la riqueza cromática.

Retablo mayor, puerta de la sacristía, proceso de limpieza.

Se realizó una limpieza de la suciedad superficial, mediante aspirado controlado y brochas de pelo suave. La limpieza se realizó, tanto por la cara interna del retablo, como por la parte dorada y policromada, eliminando los depósitos de polvo acumulado en las superficies y recogiendo restos de escombros y yeserías caídas sobre las cornisas. También se procedió al acopio y etiquetado de los elementos desprendidos para su recolocación posterior.

De forma paralela se hizo la fijación preventiva de los estratos pictóricos, como medio de protección previo al tratamiento del soporte de madera. Se realizó mediante humectación de la zona a tratar con la mezcla de agua y etanol al 50%, que facilita la penetración del adhesivo acrílico en emulsión acuosa.

Se retiraron todos los elementos y objetos añadidos ajenos al retablo, cuya oxidación había dejado manchas de herrumbre en el soporte, y se eliminaron cables de instalaciones eléctricas en desuso.

El tratamiento de desinfección y desinsectación de la madera vista frente a la acción de los insectos xilófagos se realizó por impregnación de la madera seca mediante brocha e inyección de un biocida natural a base de permctrina y efectividad comprobada. Esta labor se continuó con la consolidación del soporte de madera, muy degradada y debilitada por el ataque biológico. Consistió en la aplicación de una resina copolímero acrílico de metacrilato de metilo y etilo en disolución en hidrocarburo aromático, y realizado a brocha en las zonas sin policromar, y mediante inyecciones, en los orificios dejados por los insectos. Se aplicaron en diversas manos, las primeras con el producto

Para los trabajos de refuerzo estructural, se procedió a la reparación de los sistemas de ensamblaje del soporte. Se encolaron las piezas con acetato de polivinilo, ejerciendo presión controlada en los planos de unión con la ayuda sargentos de diferentes tamaños. Las zonas doradas y policromadas se protegieron previamente con papel japonés y cola orgánica, para evitar daños sobre éstas. Los elementos sueltos y siglados se encolaron en su ubicación original. En aquellas piezas de mayor tamaño se emplearon espigas de madera, tratadas y curadas, y se reforzaron con cuñas y tensores los elementos ornamentales desplazados, como columnillas y esculturas, adaptando calzos en las peanas para evitar el cabeceo, y en las grietas de mayor tamaño, para restituir la unidad formal y material, y evitar el avance de éstas, se introdujeron chir-latas de madera tratada y curada. Las fisuras más finas se rellenaron y enrasaron con masilla epoxi termoestable de dos componentes.

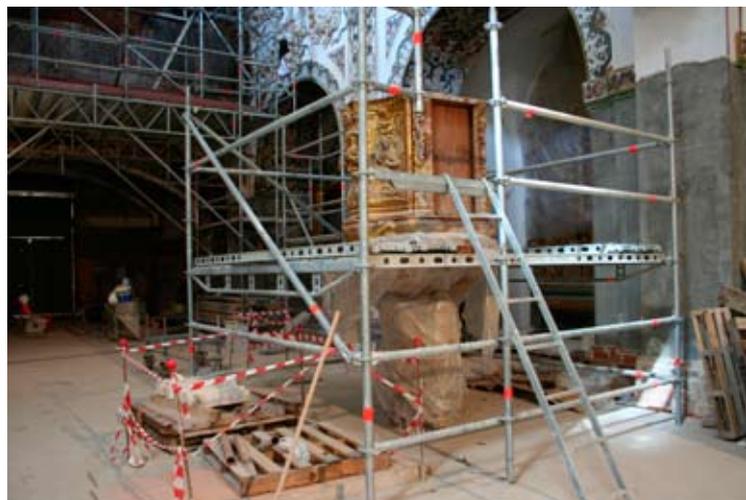
El púlpito no presentaba daños estructurales importantes. Tan sólo reseñar el desensamblado de las patas de madera dorada del pie, sin perder por ello la estabilidad.

El soporte había sufrido la agresión de insectos xilófagos, siendo considerablemente mayor el daño en las zonas bajas y en los remates tallados del pie, con abundancia de galerías y zonas muy disgregadas y frágiles.

Muchas de las molduras se encontraban mutiladas o mal encoladas, fruto de intervenciones anteriores, y las hendiduras y daños por golpes y desgastes eran abundantes. Conviene destacar la pérdida absoluta de volúmenes y piezas, derivada de un incorrecto mantenimiento.

Se apreciaban quemaduras de velas, con pérdida de soporte por carbonización de la madera.

El púlpito tenía distribuido por distintos puntos elementos añadidos que dañaban la obra original, tales como clavos, chinchetas y cableado eléctrico en desuso.

Púlpito, proceso de restauración.

La película de imprimación, policromía y dorado de la pieza presentaba un deficiente estado de conservación. Los movimientos sufridos por la madera ante los desequilibrios termohigrométricos provocó la falta de adhesividad de la capa de dorado y policromía, con daños en forma de cazoletas, cordilleras y abolsados. La gruesa película de polvo superficial, acentuaba estos daños.

En un primer momento se procedió al aspirado de la suciedad superficial, con la ayuda de brochas de pelo suave, seguido de la fijación de la capa policromada y dorada al soporte con adhesivo orgánico y el empleo de papel japonés y espátula caliente, hasta completar el asentamiento de la película pictórica al soporte. Se emplearon también, como adhesivos, copolímeros acrílicos en solución acuosa, humectando previamente la zona con agua y etanol.

Garantizada la estabilidad material de los revestimientos pictóricos, se realizó la eliminación de aquellos elementos espúreos que dañaban la pieza y dificultaban el disfrute del objeto artístico original. Se extrajeron evitando dañar las superficies policromadas colindantes, que fueron protegidas con anterioridad. Los elementos metálicos originales oxidados se trataron con ácido tánico en etanol. La limpieza química de la suciedad más adherida a la capa dorada se efectuó con la ayuda de hisopos y una mezcla de disolventes a base de alcohol, amoníaco, acetona y agua. La policromía de las carnaciones se limpió con goma de borrar y white spirit, y la suciedad depositada en forma de concreciones, como restos de cera y pinturas, se eliminó empleando bisturí y espátulas de madera.

El soporte recibió un tratamiento antixilófago, mediante la aplicación por impregnación e inyectado de un biocida natural en las zonas sin policromar, y la posterior consolidación de la madera debilitada por la acción de la carcoma, con inyecciones de resina acrílica de etil-metacrilato disuelta en hidrocarburo aromático y a diferente concentración.

A continuación se realizaron los trabajos de carpintería de refuerzo y estabilización del sistema de anclaje del púlpito al muro. Las grietas abiertas se resanaron con chirlatas de madera de balsa, y las fisuras menores y huecos dejados por la extracción de elementos metálicos se colmataron con masilla epoxi. Se dispusieron tirantes de acero inoxidable por la parte posterior sin policromar, y se cosieron al pilar. Estos tirantes se farraron con una caja de madera tratada y policromada, de carácter reversible. La escalera del púlpito se reforzó con la reposición de los peldaños desaparecidos, realizados con madera curada, tratada y policromada.

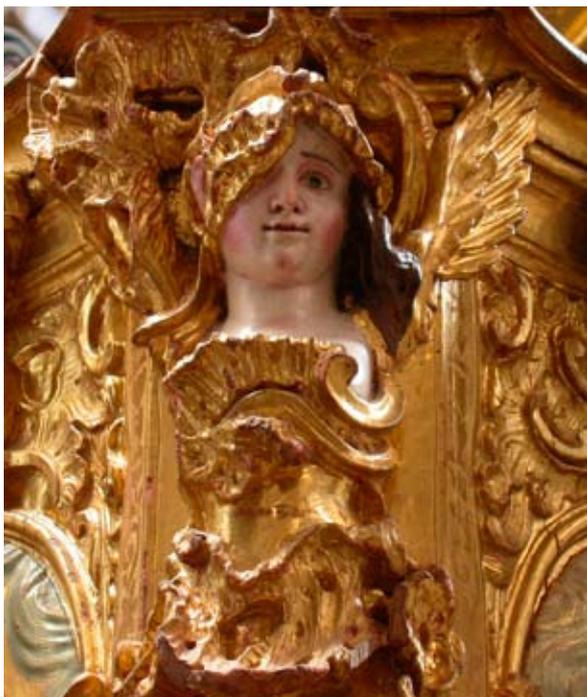
Púlpito restaurado, detalle.

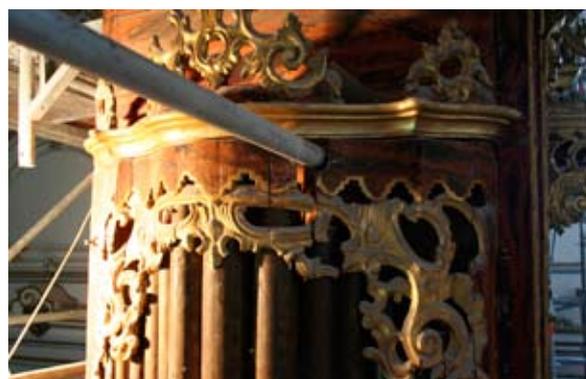
El deficiente estado de conservación del singular órgano de los Descalzos está directamente relacionado con las patologías que presentaba el edificio; los daños estructurales llevaron a la instalación traumática de un tirante que atravesaba la caja de madera, así como a la falta de mantenimiento y a una elevada humedad relativa en el interior del templo, que causaron a su vez importantes daños en el soporte y en el estrato pictórico y dorado.

En el variado catálogo de daños destacamos la suciedad generalizada (película de polvo de gran espesor y restos de cera, pintura y depósitos orgánicos que han alterado los pigmentos y los barnices), las alteraciones del soporte, con el desplazamiento estructural y el desensamblaje, el descolado de piezas, los desplomes, las mutilaciones y la pérdida de elementos ornamentales, así como la deformación y abombamiento de tablas por la acción de la humedad y las oxidaciones de los elementos metálicos.

Caja del órgano, detalle antes de la restauración.

Se procedió a la eliminación de elementos metálicos y piezas añadidas a la obra, que comprometían el estado de conservación y se extrajo el tirante de hierro que lo atravesaba, una vez subsanados los problemas estructurales del templo. Consistió en la protección previa de las superficies de madera policromada y de las yeserías del muro donde se insertaba el tubo. El corte del tirante metálico se realizó en pequeños trozos para evitar daños en el órgano durante la extracción, y posteriormente se resanaron las zonas mutiladas con injertos de madera tratada y coloreada con el fin de unificar el soporte y las superficies decoradas.

de piezas sueltas, el relleno de grietas con cuñas de madera de balsa y masilla de madera epoxi para las pequeñas fisuras. Las piezas ornamentales de mayor tamaño se afianzaron con espigas de madera y pletinas de acero inoxidable.

Los depósitos gruesos de suciedad y barnices resinosos se eliminaron con medios químicos (agua, alcohol, amoníaco y acetona), y las carnaciones del ángel que remata el órgano, con gomitas de borrar suaves.

Por último, se realizó la reintegración cromática, restituyendo los valores plásticos a la obra con acuarelas y pigmentos naturales, y el barnizado final que protege las superficies pictóricas y la madera de los agentes externos de degradación. Se aplicó un copolímero acrílico diluido en disolvente nitro a brocha y después pulverizado para matizar brillos.

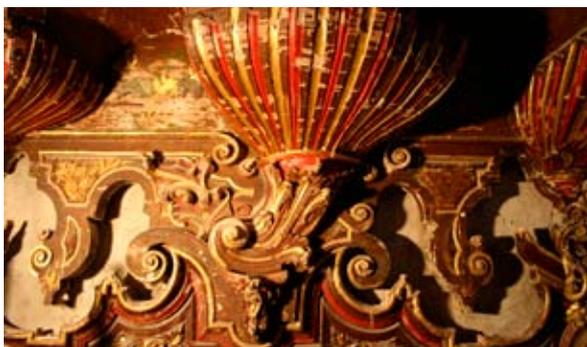
la presencia de tendidos eléctricos obsoletos y clavos oxidados. También se apreciaban injertos de madera nueva de refuerzo, muy afectada por la acción de la carcoma.

Las policromías se encontraban en muy mal estado de conservación, con levantamientos de las capas pictóricas y dorados en forma de abolsados y cordilleras de gran envergadura. Donde había desaparecido la película pictórica quedaba la imprimación blanca a la vista, distorsionando la correcta apreciación formal y cromática de las galerías.

Tribuna del crucero, detalle antes de la restauración.

En paralelo al aspirado de la suciedad, se realizó una fijación preventiva de la capa policromada y dorada. Se humectó la zona con una solución de agua y etanol, y se inyectó a continuación un adhesivo acrílico, ejerciendo ligera presión, hasta la total adhesión entre las diversas capas pictóricas.

La intervención en el soporte se completó con la realización de trabajos de carpintería de refuerzo, injertos nuevos de piezas y celosías, fijación de elementos inestables y el relleno de grietas con chirlatas de madera de balsa y masilla de madera.

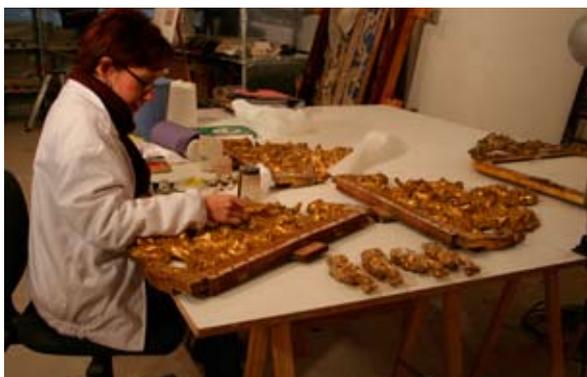
Proceso de restauración de la sillería.

Los penachos dorados se limpiaron con brochas de pelo suave y aspirado. Se fijaron las capas mal adheridas con

adhesivo acrílico en emulsión acuosa al 3% y se limpiaron con una mezcla de agua, alcohol, amoníaco y acetona. La suciedad en forma de concreciones más adheridas, como restos de cera, morteros y pinturas, se eliminó de forma mecánica con la ayuda de bisturí y espátula de madera.

Los asientos de cuero se limpiaron con cepillos de cerdas recortadas y espátula de hueso, eliminando las concreciones de pintura y cera. La limpieza se reforzó con parafina, eliminando la suciedad reblandecida con hisopos de algodón, sin incidir sobre los bordados para no engrasarlos. Los hilos se cepillaron y aspiraron del polvo superficial.

Finalmente se protegieron los asientos con cera microcristalina, formando una película que aísla al cuero de la acción de los agentes de degradación externos.

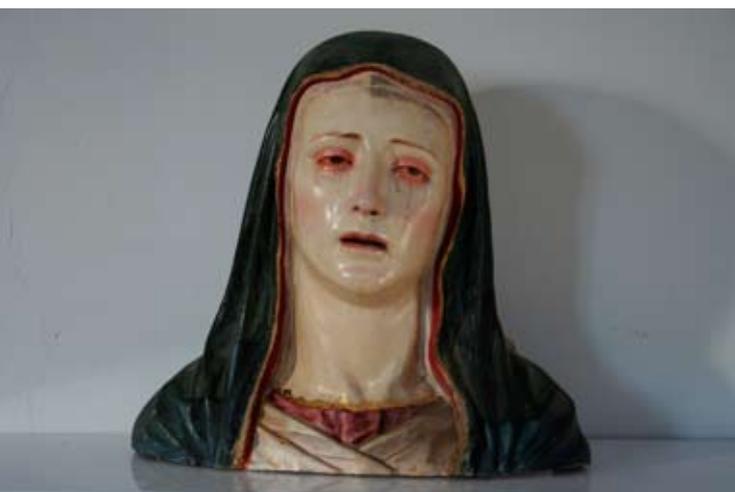
Las principales patologías que ofrecían las imágenes de terracota conservadas en su interior eran las siguientes: el soporte, de barro cocido policromado, presentaba depósitos de polvo superficial y restos de cera aplicada en intervenciones anteriores, con la intención de sellar algunas fisuras internas en las esculturas. Así mismo, estas cabezas habían sufrido pequeñas pérdidas de soporte por golpes accidentales y una deficiente manipulación.

Los estratos pictóricos presentaban falta de adhesividad al soporte, con levantamiento de la capa dorada y policromada en forma de escamas y ampollas, y abundantes pérdidas y lagunas de ésta. Señalar la presencia de restos de cera, quemaduras y oscurecimiento generalizado de los barnices por envejecimiento y suciedad adherida a éstos. La intervención realizada a las vitrinas se efectuó de manera individualizada, desmontando y siglando el conjunto para el traslado a taller.

Busto Dolorosa, proceso de limpieza.

Las cabezas de barro cocido del Ecce Homo y la Dolorosa se limpiaron con brochas de pelo suave, aspirando la suciedad superficial depositada. Se eliminaron los elementos añadidos que distorsionaban la calidad artística de las imágenes, como ocurría con los encajes dorados aplicados en el manto de la Virgen en desafortunadas intervenciones. Se fijaron las pequeñas escamas de capa pictórica con adhesivo acrílico y se limpiaron posteriormente con un tensoactivo en solución acuosa. Por último, las esculturas se protegieron con una resina acrílica en disolvente aromático con el fin de minimizar la acción de los agentes externos de degradación.

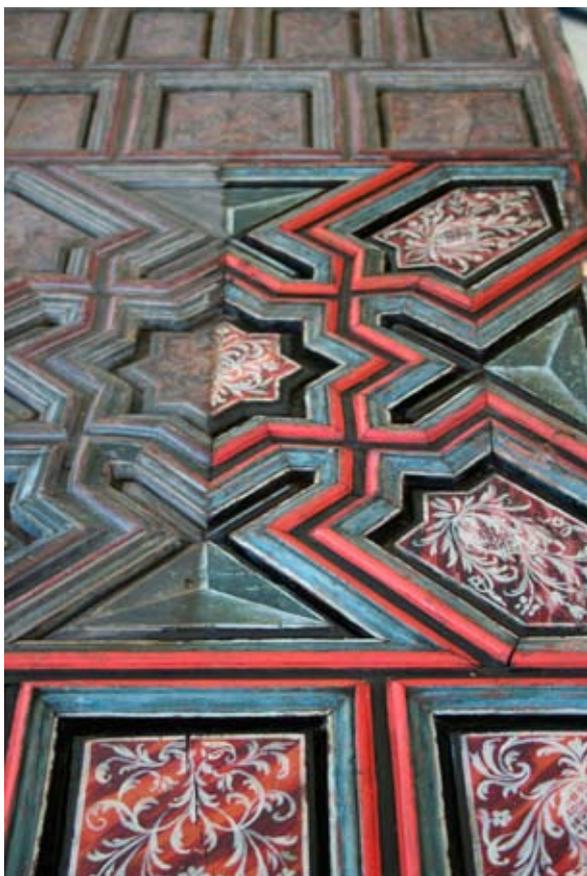
Puerta del presbiterio, proceso de restauración.

Estas puertas ofrecían un deficiente estado de conservación. Entre los principales daños destacaban los repintes de la superficie policromada, el oscurecimiento de los barnices, la pérdida de elementos tallados, el debilitamiento del soporte celulósico, por la intensa agresión de insectos xilófagos, la abundancia de elementos metálicos oxidados ajenos al original y la densa película de suciedad superficial que ocultaba la riqueza cromática de estas puertas.

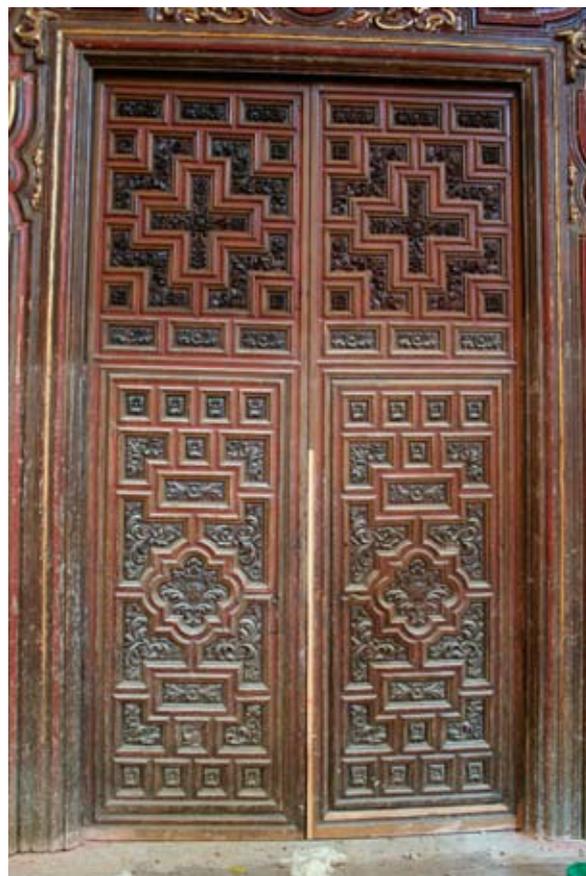
Antigua puerta reglar del crucero, proceso de restauración.

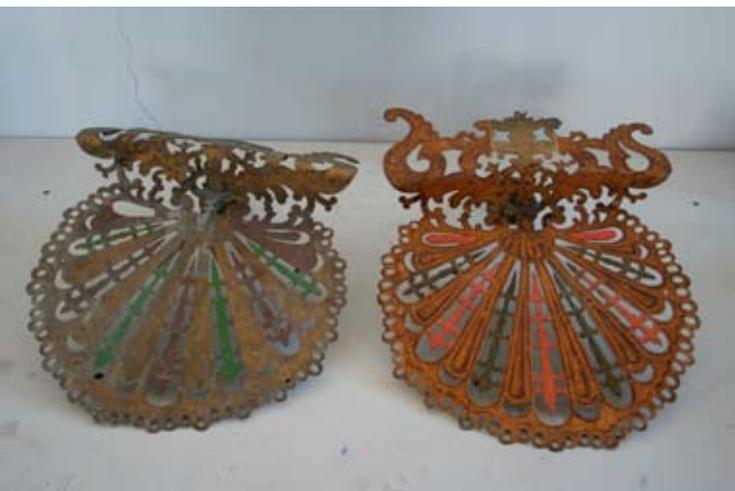
Entre las principales patologías, señalar la pérdida de estabilidad de los anclajes originales al muro, con la consiguiente disgregación y caída de los morteros que sostenían las barandas. El soporte mostraba corrosión por los agentes de deterioro medioambientales presentes en el interior del templo. El elevado índice había acelerado el proceso de oxidorreducción del metal, provocando manchas de herrumbre y el levantamiento de las capas de policromías y oro.

El soporte ofrecía, a su vez, deformaciones y la pérdida de elementos de anclaje, con la alteración formal y estructural del diseño original en forja. Así mismo, las piezas recortadas en forma de finas láminas metálicas doradas presentaban alabeamiento y rotura de los bordes, por golpes accidentales.

Atriles, proceso de restauración.

La limpieza del polvo superficial, mediante aspirado y cepillado manual, hasta la completa eliminación de las partículas depositadas, permitió la posterior fijación de las capas de oro, que presentaban mal estado de conservación por la acción del óxido y deformaciones del material. Las escamas se fijaron con resinas acrílicas diluidas en hidrocarburos aromáticos al 50% y presión puntual. Se corrigieron las deformaciones del soporte y de las piezas desplazadas de su ubicación.

La eliminación de los repintes se realizó con dimetil formamida y tolueno al 50%, aplicados en gel, y posterior retirada de la suciedad reblandecida con white spirit y con goma de borrar, la suciedad grasa adherida en el friso dorado de las barandas del presbiterio. Así mismo, se eliminaron todos los elementos espúreos que dañaban el conjunto ornamental.

Los metales sin policromar se trataron con medios mecánicos, como bistorí, microtorno y fibra de vidrio, y, posteriormente, con ácido tánico al 2% en etanol, minimizando la velocidad de las reacciones químicas.

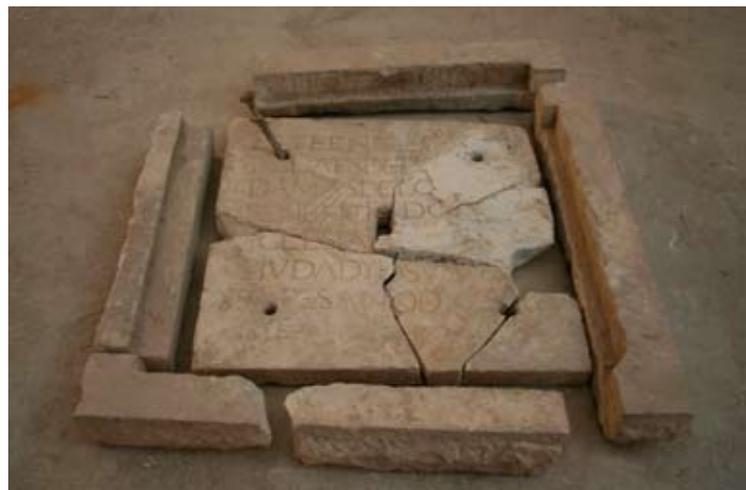
Los principales daños que presentaban están directamente relacionados con su ubicación en el pavimento y con

los agentes degradantes propios del subsuelo. Otros, son fruto de intervenciones dañinas, que acabaron por ocultarlas bajo la solería de baldosas hidráulicas: presencia de eflorescencias salinas, incrustaciones compactas por carbonataciones, residuos orgánicos, manchas de óxido de los elementos de anclaje, estratos de polvo, restos de morteros y cementos, fisuras y fracturas de las piezas que las componen, etc.

Registro de la cripta funeraria de la capilla de Santa Ana, proceso de restauración.

Entre los factores de degradación del material lapídeo destacar los daños por la acción humana. Proceden de la propia elaboración y corte de la piedra, generando una primera aparición de microfisuras en el material y un aumento de la porosidad, haciendo éste más vulnerable a la acción de los agentes externos. Así mismo el empleo de elementos metálicos para su fijación, que al oxidarse y aumentar de volumen, han provocado fracturas en el soporte pétreo. El solado posterior de la iglesia dejó estas piezas enterradas, viéndose sometidas a la acción de nuevos agentes degradantes, como las sales alcalinas que acompañan a los nuevos morteros.

Entre los factores ambientales destacar la acción del agua y la humedad, favoreciendo el desarrollo de microorganismos, que provocan una acción corrosiva en la piedra, fruto de sus metabolismos ácidos.

Se realizó la reposición de las piezas en su ubicación original y la protección final con la aplicación de resinas acrílicas en solución, sin alterar las propiedades ópticas del material, creando una película fácilmente reversible que protege la piedra de los agentes degradantes medioambientales.

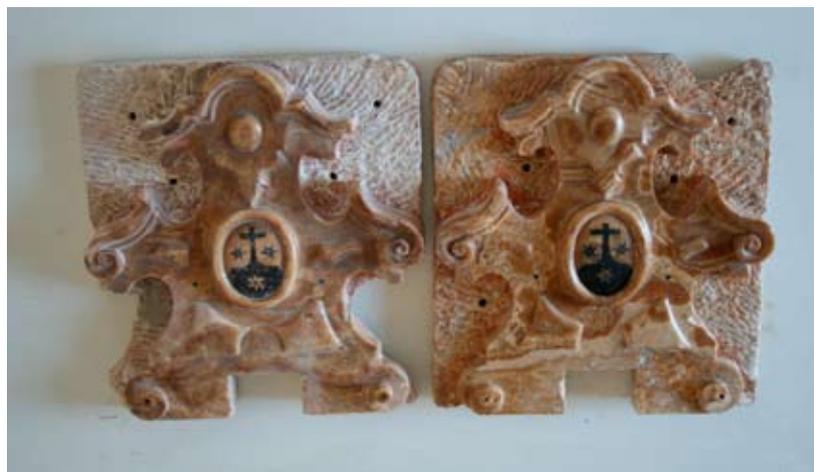
Se apreciaban diversas patologías derivadas de la falta de mantenimiento, como de los agentes medioambientales presentes en el templo durante los años de abandono. Estos daños eran: roturas con pérdida de volúmenes en los bordes extremos, fisuras, arañazos y desgastes y elementos fragmentados en su totalidad, suciedad diversa,

desde polvo superficial, restos de pintura, cera, cemento Pórtland, yesos, eflorescencias salinas y concreciones calcáreas. Los sistemas de agarre al muro eran defectuosos, con disgregación de los morteros perimetrales.

Pilas de agua bendita, proceso de restauración.

La restauración de las pilas tuvo lugar con el picado inicial de los paramentos disgregados, donde se encontraban insertadas, y la eliminación de morteros de reparación inapropiados e incompatibles con el material original. Se extrajeron las piezas de su ubicación, para su limpieza y restauración en taller.

La limpieza superficial fue de tipo mecánico, mediante aspirado y cepillado manual. La capa de suciedad más adherida e irregular, en forma de concreciones, se eliminó con el empleo de microtornos y bisturí.

Se llevó a cabo la consolidación de la piedra mediante impregnación de resinas acrílicas diluidas en disolvente a baja concentración y el cosido de las piezas fragmentadas, de mayor volumen, con varillas de fibra de vidrio y resina epoxi. Para el relleno de fisuras se empleó un estuco libre de sales y teñido con pigmentos naturales minerales, para dar unidad cromática a la zona, respetando las características de cada piedra tratada.

Se procedió a la recolocación de las pilas y reposición de mortero de cal en los paramentos con el posterior compactado, enrasado y la protección final. Se pulverizó la superficie con resinas acrílicas en solución con hidrocarburos aromáticos. Finalmente se aplicó una ligera película de cera microcristalina, protectora ante los diferentes agentes de deterioro.

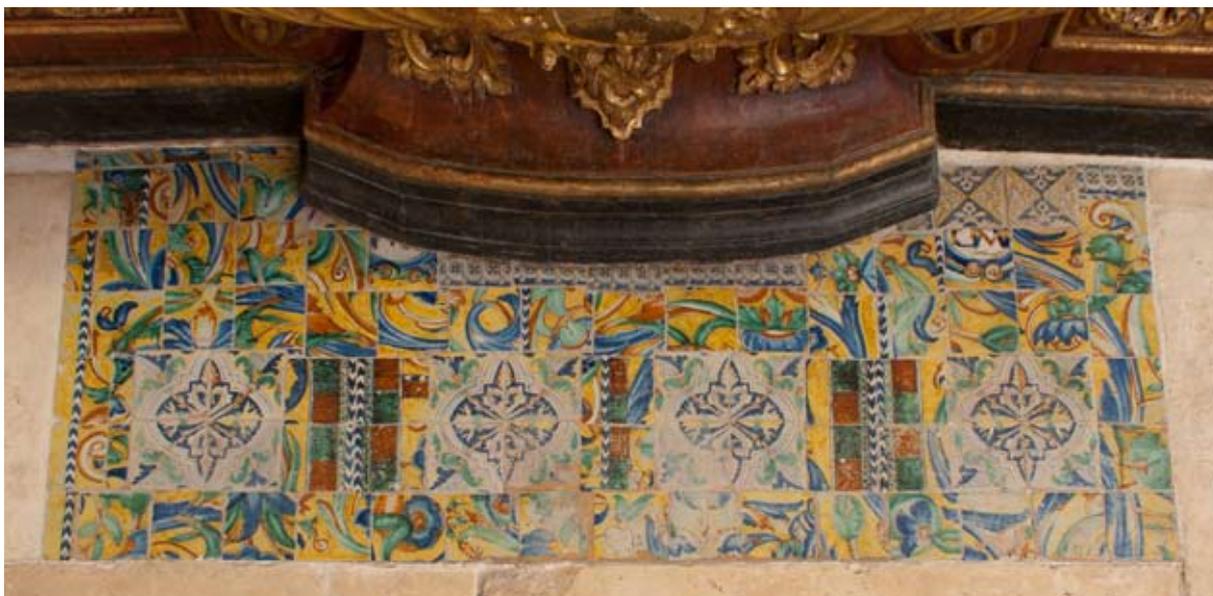
Azulejos de los retablos colaterales del crucero.

Los daños que presentaban eran los siguientes: fragmentación, suciedad depositada en la superficie vidriada, constituida por polvo, restos de morteros de cal, concreciones de yeso, regueros de morteros de cemento, incluso restos de cera.

Ofrecían pérdida de vidriado en gran parte de las piezas, sobre todo en la zona central de los bancos de altar, por el desgaste. Se observaban lagunas de pasta esmaltada por impactos recibidos, que incluso han llegado a dañar el soporte cerámico, causando pérdida de material.

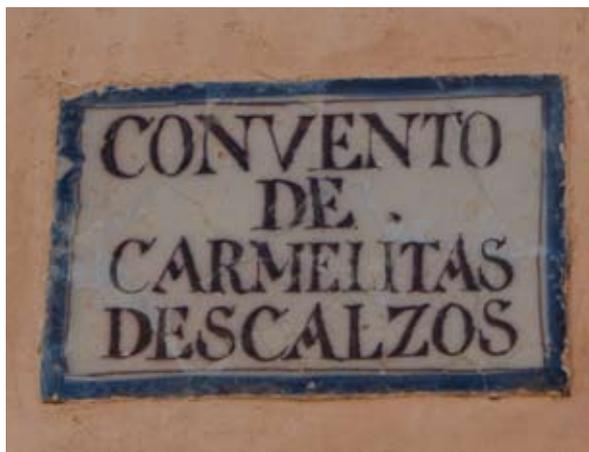
Rótulo cerámico de la fachada.

Otra de las causas es la acción de las sales, transportadas desde capas inferiores (mortero de agarre y terreno) y alojadas en el material poroso e higroscópico.

Por último, la irregularidad de la superficie de los paños por una defectuosa colocación había favorecido la presencia de depósitos permanentes de agua y polvo, acelerando el proceso de deterioro.

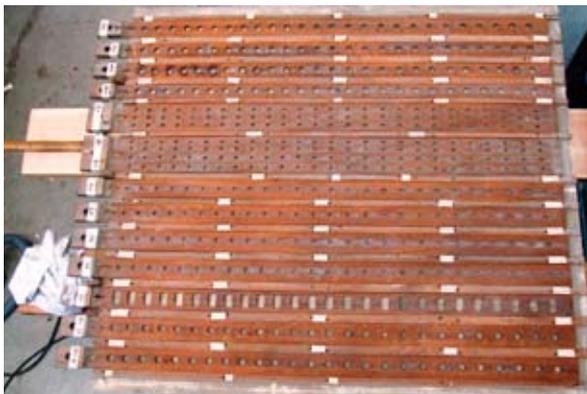
Secreto.

Todo el material estaba muy deteriorado y faltaban algunos elementos, esencialmente panderetes e incluso alguna tapa donde apoyan los tubos. Aunque muy posiblemente los secretos no fueron restaurados íntegramente en ninguna intervención, presentaban muestras de reparaciones que indicaban la presencia de traspasos de viento entre notas vecinas, posiblemente desde el origen. Las pieles se presentaban muy secas y agrietadas posiblemente también el origen de numerosos traspasos y escapes. Los clavos y tornillos presentaban una importante corrosión.

Se ha realizado el examen de estanqueidad y análisis de los problemas de cada secreto que únicamente es posible después del desmontaje de las tapas y correderas. Se ha levantado la piel de las ventanas de las ventillas y se han tapado las grietas en la madera que suponían traspaso entre las minas o canales. Se ha sustituido la totalidad de las pieles deterioradas, tanto en las mesas como en las ventillas. También se han reconstruido las tetillas de piel y se han guarnecido las tapas de las arcas de viento.

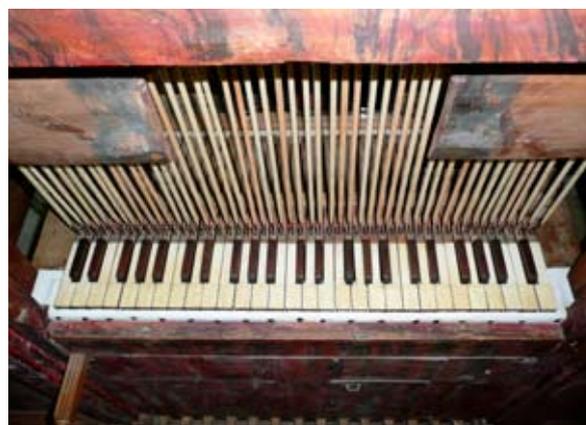
El teclado estaba muy sucio de polvo y tierra, y presentaba un muy fuerte deterioro, con teclas rotas. Además, las guías habían sido cambiadas de ubicación tras muchos años de desgaste, como se puede observar en la antigua perforación de la tecla. La piel de la bisagra también presentaba un muy mal estado de conservación. Se habían perdido diversas teclas. En general presentaban un desgaste muy importante, testigo de las innumerables horas de música practicadas en el instrumento.

Teclado restaurado.

Se han sustituido las guías de hierro oxidadas por nuevas, resistentes a la corrosión. Se ha reconstruido la bisagra, que se compone de una capa de pergamino y dos de piel. Se han insertado tacos de pino viejo para reducir las holguras en las guías delanteras. Se han repuesto las teclas y placas de hueso desaparecidos. Se ha guarnecido de piel el marco donde descansan las teclas.

Se han ajustado roces y holguras, y se han limpiado los muelles del secreto, regulado su fuerza para obtener un tacto elegante, igualado y con precisa y rápida repetición. En todo momento se ha garantizado el respeto y la conservación de la construcción original. En cualquiera de los casos se han realizado intervenciones reversibles.

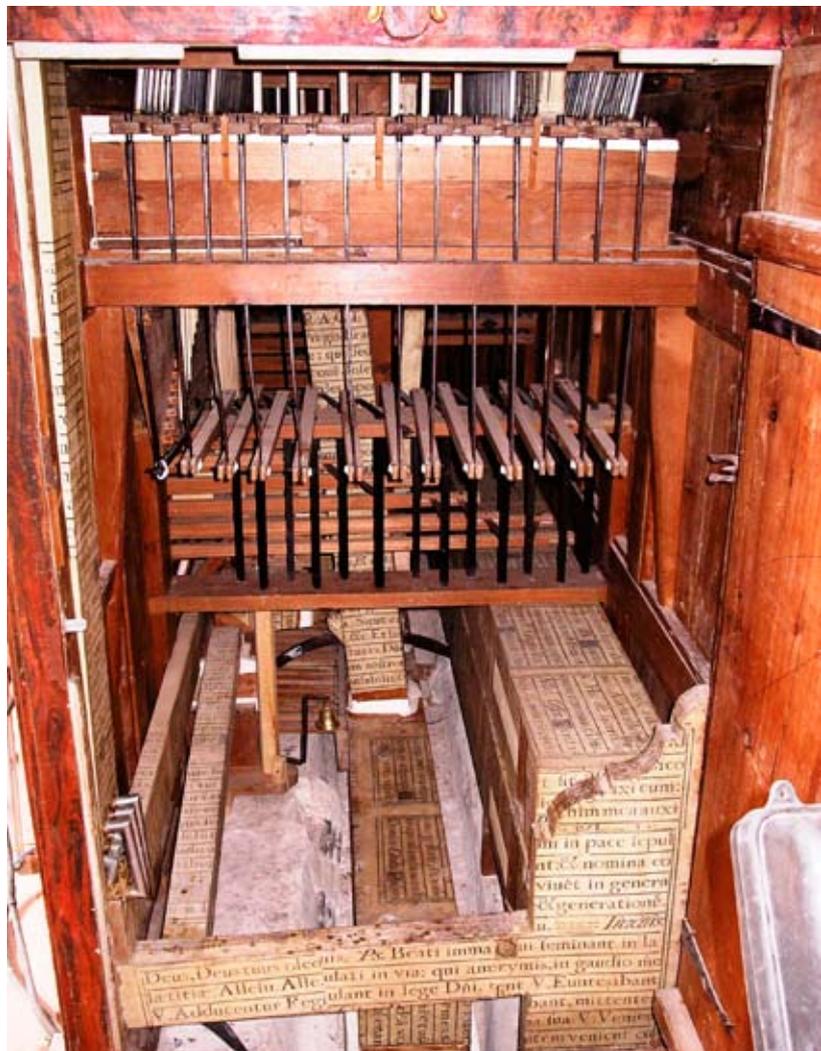
Mecánica de registros.

Numerosas holguras y desajustes provocaban ruidos y durezas en algunos tiradores. Faltaban algunos pomos, así como etiquetas originales, que ha sido preciso reconstruir.

Se ha realizado el ajuste y restauración para obtener el mejor resultado posible, dentro de las limitaciones impuestas por la autenticidad de la construcción original. Se han reajustado y remachado de las piezas de hierro, suprimiendo holguras debidas al desgaste y se ha procedido

a la reconstrucción de los componentes desaparecidos. Se han limpiado y protegido los elementos metálicos y se han reparado y ajustado las campanillas.

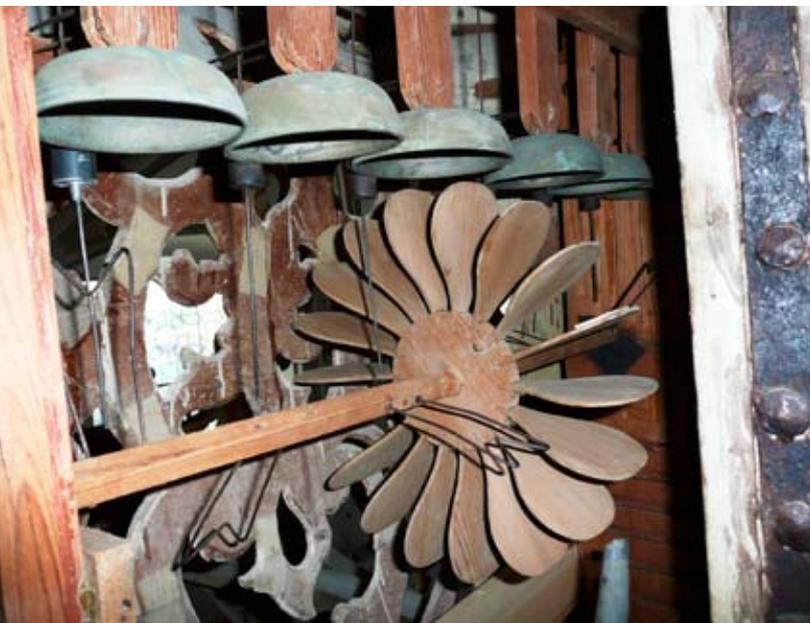
Campanillas.

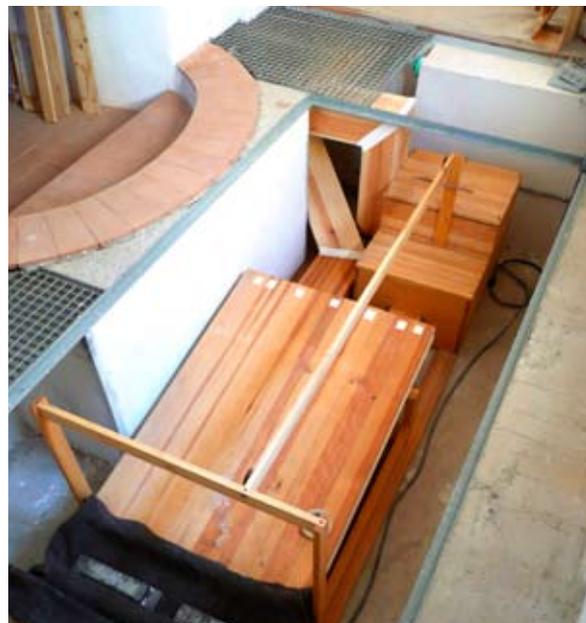
Fuelles.

Se ha construido la correspondiente válvula reguladora. Igualmente ha sido preciso construir conductos de madera para el suministro del viento al fuelle depósito y, desde

él, hasta el antiguo portavientos original, que ha sido debidamente restaurado. Se ha controlado que el caudal sea suficiente para las condiciones normales de consumo, regulando para ello el sistema de válvulas.

Se ha comprobado la estanqueidad de todo el sistema de alimentación de aire. Se han eliminado las fugas mediante la aplicación de los procedimientos tradicionales en la organería, encolado de grietas y roturas, así como aplicación de piezas de piel encoladas con cola caliente.

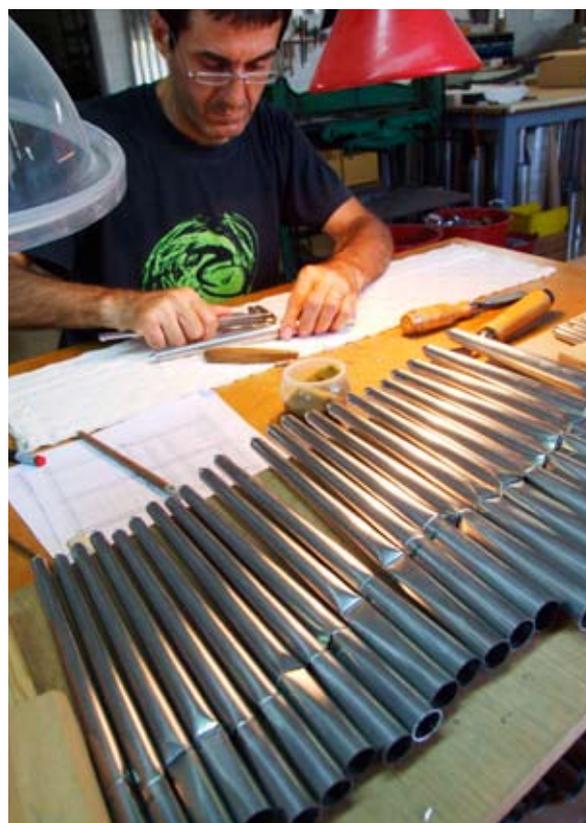
las mezclas de estaño y plomo, impurezas y otras particularidades que nos permitieran reconstruir la tubería desaparecida. Tanto los resultados de los análisis microscópicos realizados por el laboratorio del Instituto de Ciencia de Materiales de Sevilla (CSIC-US), como los resultados de los análisis macroscópicos realizados, han indicado que los tubos originales presentan una mezcla de 47% de estaño y el resto, plomo.

Reconstrucción de los tubos.

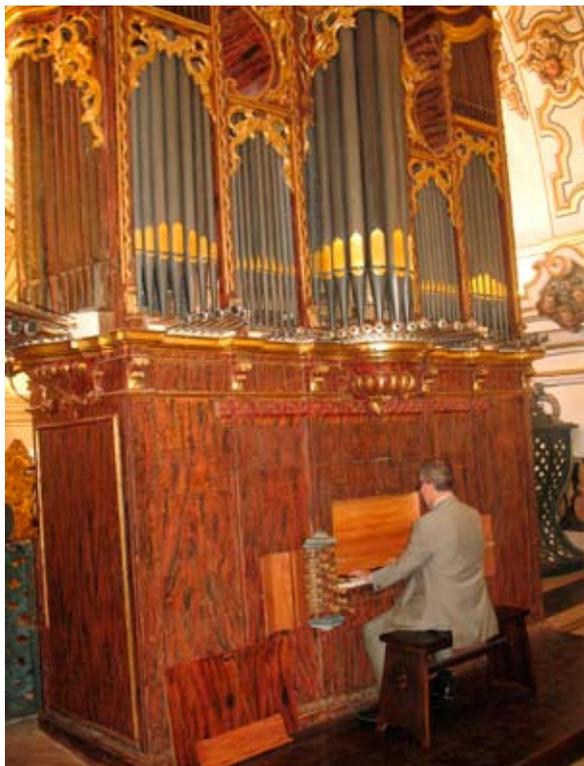
Fachada del coro, estado final.

restauración de los aspectos estéticos del instrumento era preciso realizar la reintegración de los tubos reconstruidos. Para ello se ha aplicado pan de oro sobre la plancha de estaño en la zona de los escudos, mediante la aplicación de mixtió. Posteriormente se ha realizado el ribete bermellón y se ha aplicado un barniz de protección.
