# NUCLEOS DESHABITADOS EN ANDALUCIA

CONSEJERIA DE OBRAS PUBLICAS Y TRANSPORTES  
Dirección General de Arquitectura y Vivienda

SEVILLA, 1991

Trabajo de campo, análisis y textos: LOURDES ASCASO  
E ISABEL GALVAN  
Dirección administrativa: LUIS GONZALEZ TAMARIT  
Fotografías: LOURDES ASCASO Y ARCHIVO ALFAR

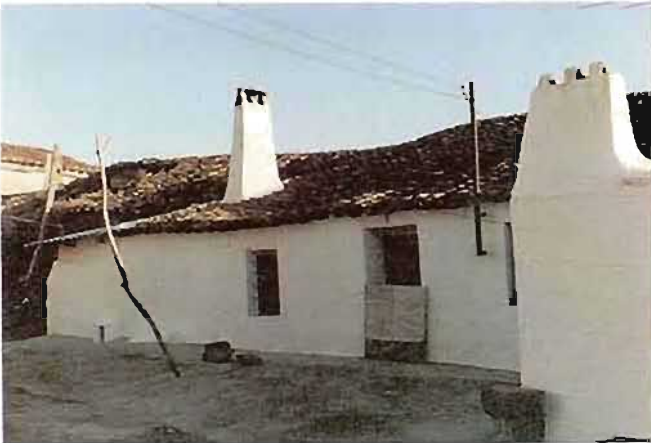
La estructura básica está constituida por muros de carga de dos tipos. Aquéllos construidos totalmente con piedra —oscila su grosor entre 50 y 90 centímetros—, y los que constan de una parte de piedra hasta 1 metro aproximado de altura y otra parte de tapial rematada con una tongada de piedra —siendo su espesor más o menos el mismo—. Es frecuente la existencia de grietas en los muros,

apareciendo desplomes parciales en la coronación, debidos a defectos de ejecución y al empuje de las cubiertas.

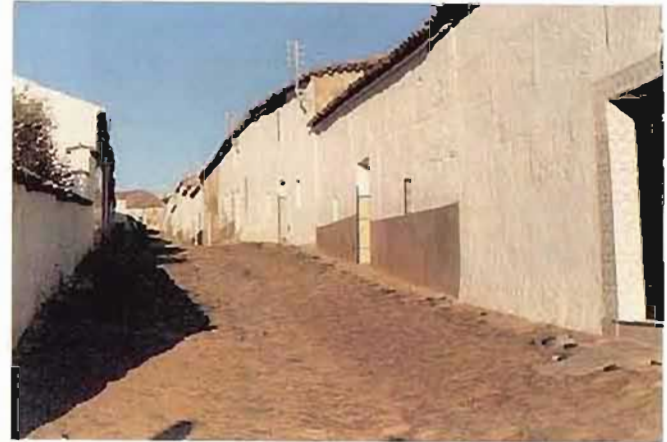
Las cubiertas en viviendas son generalmente a dos aguas. En los corrales tienen sólo una vertiente. El estado de conservación no es homogéneo, dependiendo éste de la utilización o abandono del edificio en los últimos años. Las casas deshabitadas desde hace tiempo presentan grandes deterioros.

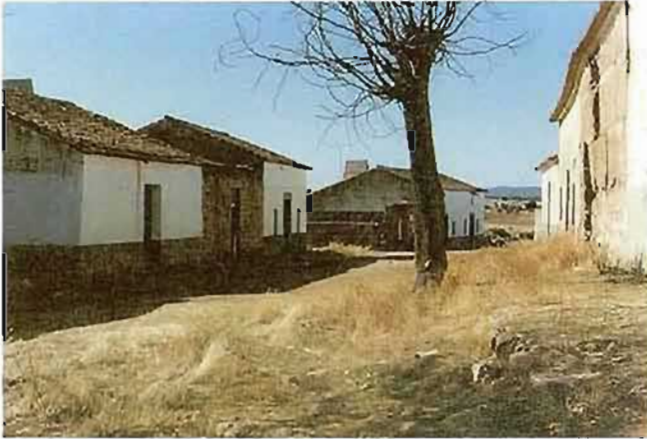
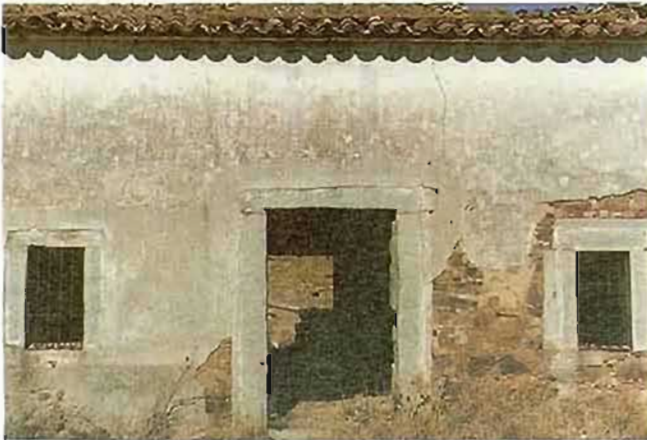
En cubierta están compuestos por viguetas de madera que apoyan en una gran viga central por un extremo y tienen el otro empotrado en el muro exterior. Su diámetro oscila

entre 15 y 25 centímetros, estando separadas unos 50 centímetros. Sobre ellas se colocan directamente tablones. Los forjados de doblados tienen idénticas características, rematándose con una capa de casquijo y torta de yeso. El estado de conservación es mediano, con síntomas de pudrición en las cabezas de los rollizos y ataques de insectos.

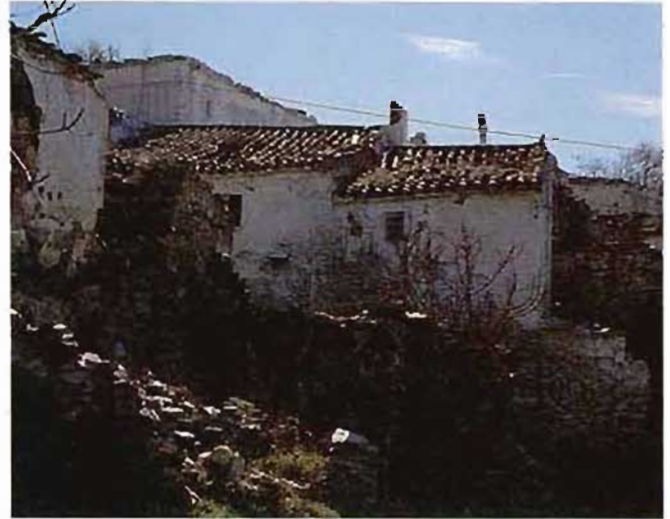
El material de cubrición es la tierra launa. Las cubiertas son planas con pequeños pretilles en los que se insertan trozos de pizarra blanca que actúan como desagües. En la mayoría ha desaparecido la capa de tierra, parcial o puntualmente.

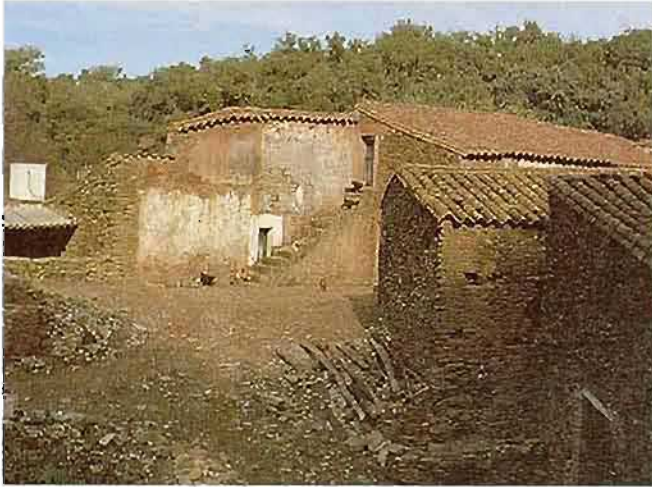
Ejecutados con tablones de madera de sección rectangular, de unos 25 x 15 centímetros. Su estado es satisfactorio.

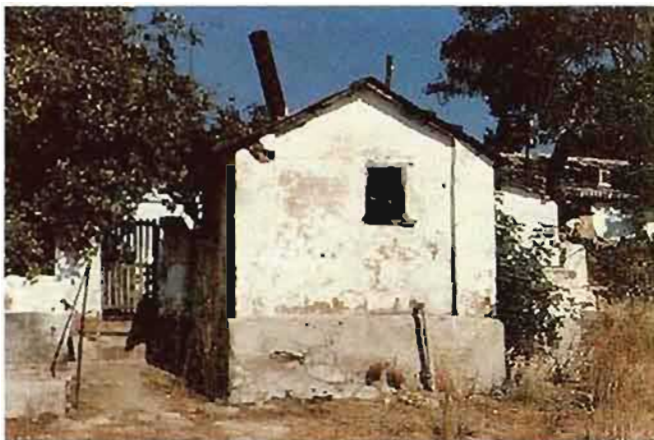
Colocada directamente sobre el terreno. Los suelos llevan una lechada de cemento. No se aprecian fallos.

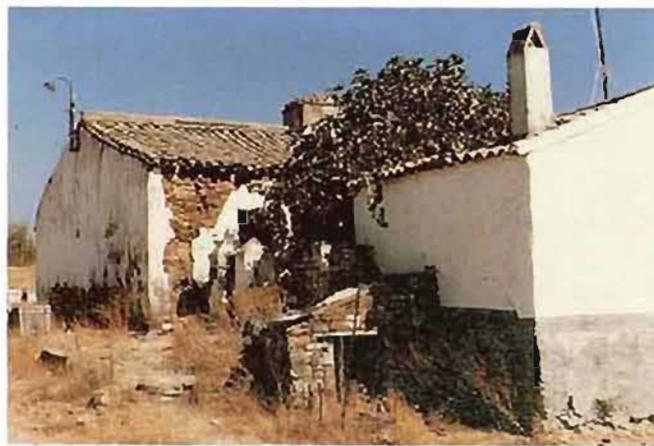
Formados por rollizos de madera sin trabajar y tablazón de pequeños listones. Sólo en una vivienda existe hundimiento parcial por pudrición de los rollizos debida a la humedad.

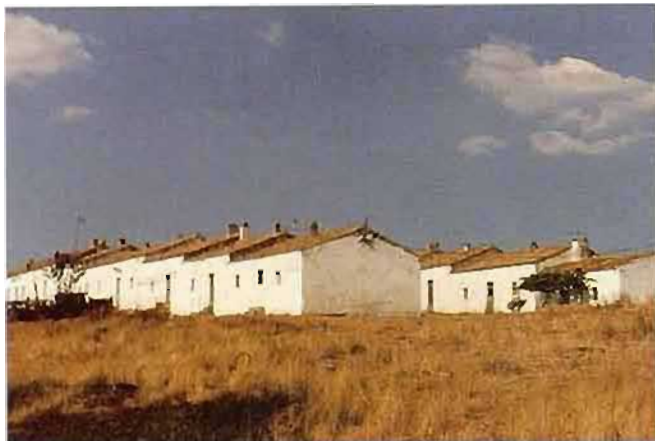
Por las características, se supone mediante zanjas corridas de hormigón en masa, sin problemas aparentes.
