## **PUDO HABERSE EVITADO (BASE DE ACCIDENTES DE TRABAJO INVESTIGADOS). ROTURA DE LOS SOPORTES DE UN DEPÓSITO**

### **RESUMEN**

Cuando la trabajadora colocaba productos alimentarios en cajas de cartón, una máquina aplicadora de adhesivo caliente se cayó desde un soporte en altura provocándole quemaduras graves en las extremidades superiores de su cuerpo

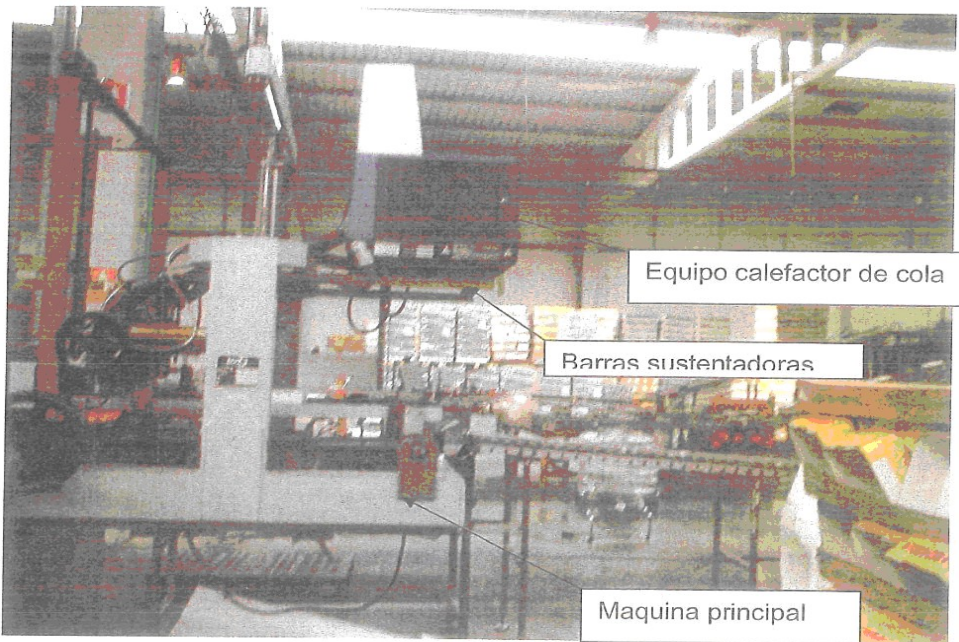
En la Imagen 1 se puede observar un conjunto de máquinas de similares características al siniestrado. Un mes antes del accidente, el calefactor de cola del conjunto había sido sustituido por otro de una marca diferente.

Esté nuevo equipo fue instalado por una empresa comercial que utilizó los mismos soportes, incluso los mismos tornillos que sostenían la máquina anterior.

Imagen 1. Conjunto de máquinas similar al siniestrado.
