PUDO HABERSE EVITADO (BASE DE ACCIDENTES DE TRABAJO INVESTIGADOS). TRABAJADOR FALLECE ATRAPADO POR EL DUMPER CON EL QUE TRABAJABA

RESUMEN

El trabajador intentó subirse a un dumper en movimiento, para detenerlo; pero al chocar contra un muro, fue atrapado a la altura del tórax, sufriendo graves daños y falleciendo posteriormente.

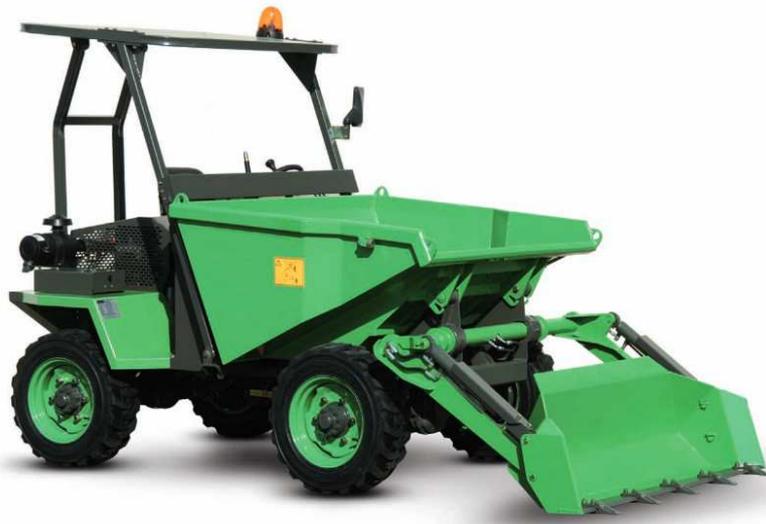
Imagen 1. Dumper o moto volquete similar al que produjo el accidente

El dumper había sido fabricada 4 años antes y revisado una sola vez el año siguiente, en su periodo de garantía. Era un modelo con tracción a las cuatro ruedas, hidrostático, autocargable, con tolva y pala incorporada en la parte delantera. Poseía marcado CE y su correspondiente declaración de conformidad emitida por el fabricante. Aunque estaba sin carga, llevaba acoplado una retro en la parte trasera, lo que le suponía un peso añadido que incrementaba la masa del conjunto.

- Defectos en el sistema de frenos. El freno de estacionamiento no funciona. (Código 3115)
- Mantenimiento preventivo de la maquina inadecuado. (Código 7205)
- No seguir las instrucciones de seguridad del fabricante. Formación inadecuada sobre riesgos o medidas preventivas. (Código 7206)
- El dumper es dejado en marcha sin conductor. El sillón no tenía el bulón posicionado, lo que permite que el sillón gire suelto. Uso indebido de materiales, herramientas o útiles de trabajo, puestos a disposición por la empresa. (Código 8104)

Tras el accidente fue reparado el freno de mano y cambiadas algunas piezas defectuosas como el bulón de seguridad de giro del asiento, que permitía operar con la retroexcavadora.

Este accidente podría haberse evitado si ese Órgano Administrativo hubiera adoptado las medidas necesarias para que, mediante un mantenimiento adecuado, el equipos de trabajo se conservara en condiciones óptimas, tal como se especifica en el RD 1215/1997 de seguridad y salud para la utilización de equipos de trabajo. Todo ello teniendo en cuenta las instrucciones del fabricante y cualquier otra circunstancia excepcional que pudiera influir en su deterioro o desajuste. Este mantenimiento debería documentarse en un diario de mantenimiento.
