BASE DE ACCIDENTES DE TRABAJO INVESTIGADOS

FALLECIMIENTO POR CAÍDA DESDE LA CUBIERTA DE UNA NAVE

JUNTA DE ANDALUCÍA
CONSEJERÍA DE EMPLEO, EMPRESA Y COMERCIO

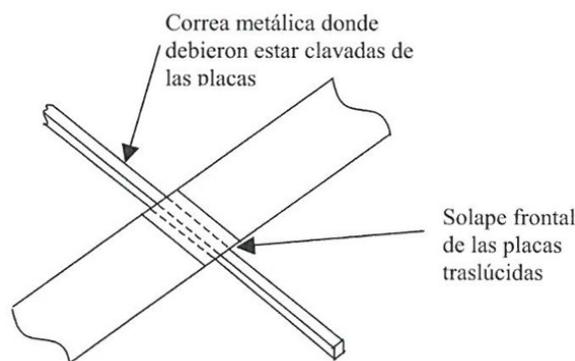
El accidentado se fue a la zona donde estaban almacenadas las chapas sin darse cuenta que en esa zona no había red por debajo. Los trabajadores tampoco llevaban arnés, ni existía ninguna línea de vida donde conectarse. En ese momento, pisó sobre una de las chapas traslúcidas que no estaba totalmente montada. Estaba solo encajada en el ondulado y clavada a los perfiles metálicos por un tornillo. La chapa se desprendió abriéndose un hueco. La caída hasta el suelo desde unos 12 metros de altura produjo la muerte del empleado.

No existía conos, cintas de balizamientos u otra señalización que indicara las chapas que no se podían pisar por no estar montadas. Además las redes anticaídas por debajo de la cubierta ya las habían quitado y trasladado a una zona más avanzada.

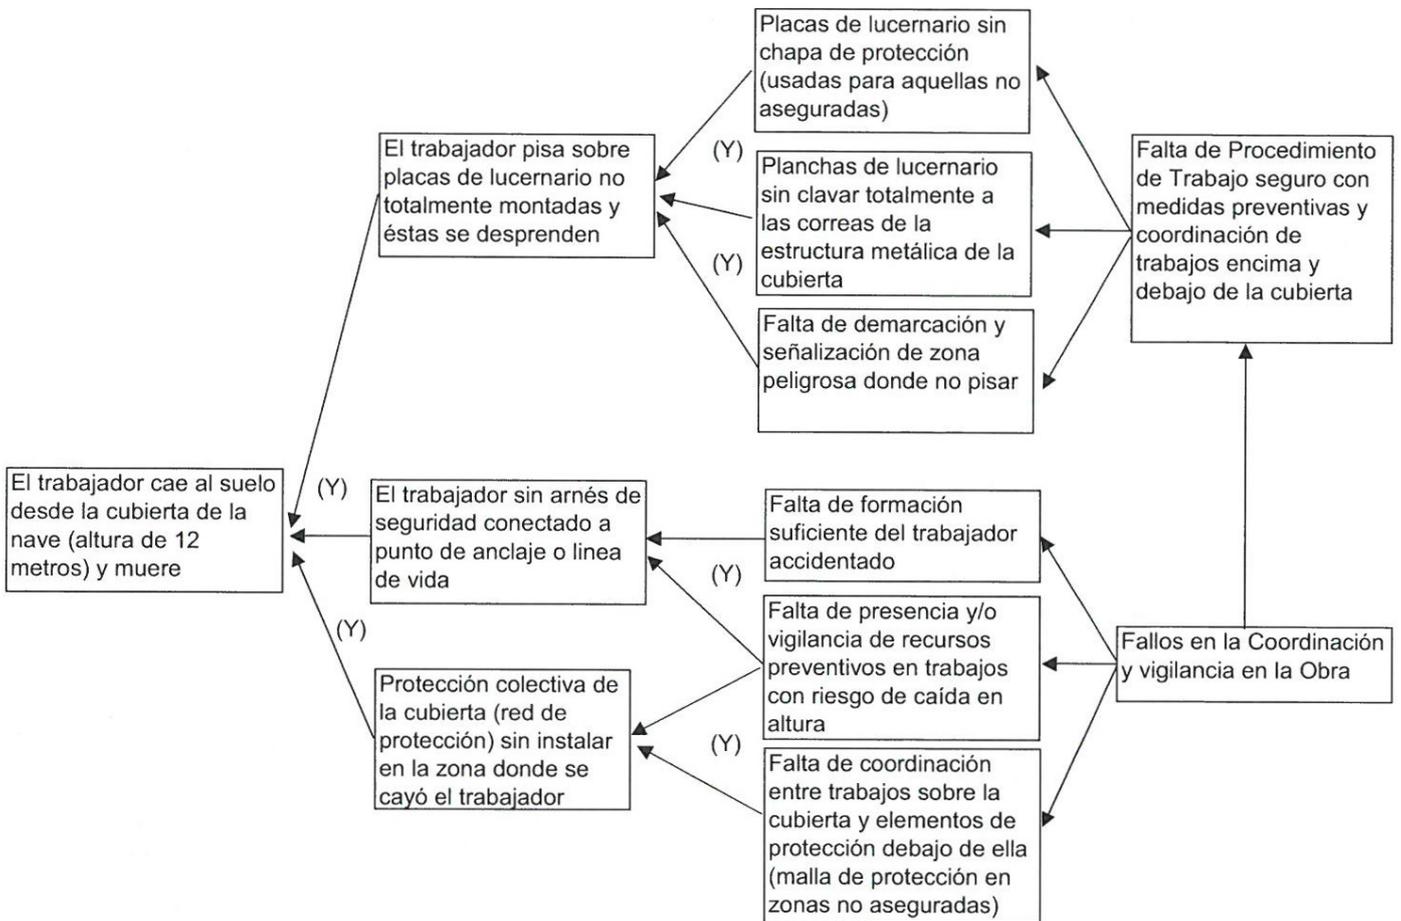
■ Los lucernarios que no estaban totalmente instalados no estaban cubiertos por las chapas de protección. Superficies de trabajo inestables. (Código* 1102).

■ La red de protección bajo las placas de la cubierta no estaba instalada en la zona donde pisaba el trabajador. Ausencia/deficiencia de protecciones colectivas frente a caídas de personas. (Código 1104).

■ Tampoco había una demarcación y señalización de la zona peligrosa donde no se podía pisar (Deficiencia/ausencia de señalización u otro tipo de elementos necesarios para la delimitación de la zona de trabajo. (Código 1115).

■ Falta de coordinación entre los trabajos realizados sobre la cubierta y la colocación de los elementos de protección colectiva o red de protección. Deficiencias en la organización de los recursos obligatorios (organización preventiva) para la realización de las actividades preventivas exigidas por la normativa. (Código 7104).

■ Falta de Procedimiento de Trabajo seguro para el montaje de chapas en cubiertas de estructura metálica, con medidas preventivas y coordinación de trabajos encima y debajo de la cubierta. Ausencia/deficiencias de permisos y/o procedimientos de trabajo en intervenciones peligrosas. (Código 7211).
