PUDO HABERSE EVITADO

BASE DE ACCIDENTES DE TRABAJO INVESTIGADOS

CAÍDA DESDE UNA PLATAFORMA ELEVADORA MÓVIL DE PERSONAL

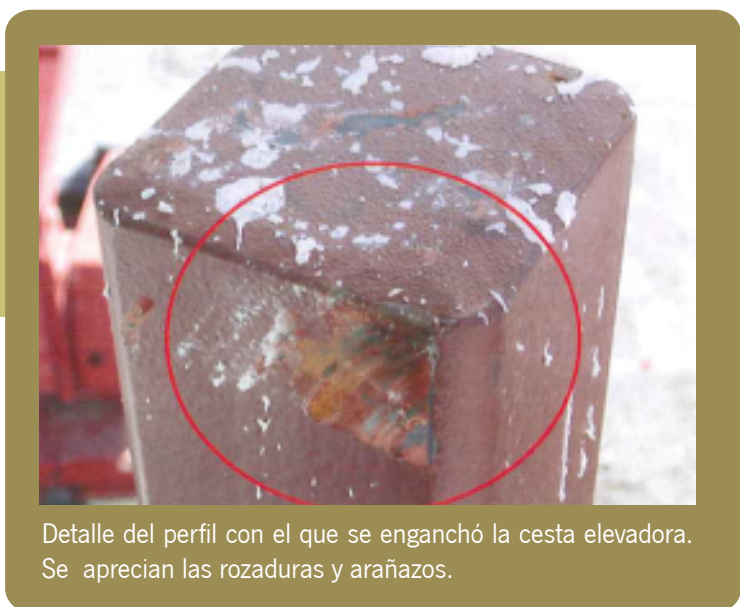
El accidente se habría evitado si al trabajador le hubieran dado instrucciones claras y terminantes de la absoluta prohibición de desatarse de su anclaje. Tampoco había en el momento del accidente ningún supervisor del trabajo que se realizaba con la plataforma elevadora. Si el trabajador hubiera tenido conocimiento cabal y suficiente del riesgo concreto que desgraciadamente

causó su muerte, en ningún caso habría desatado su arnés de seguridad del punto de anclaje de la plataforma.**

Tendrían que haberse establecido sistemas que aseguraran el uso adecuado de los equipos de protección individual. Medidas de carácter técnico que no dejaran su uso a criterio o voluntad del trabajador.
