BASE DE ACCIDENTES DE TRABAJO INVESTIGADOS

VUELCO DE UN DUMPER

JUNTA DE ANDALUCÍA
CONSEJERÍA DE EMPLEO, EMPRESA Y COMERCIO

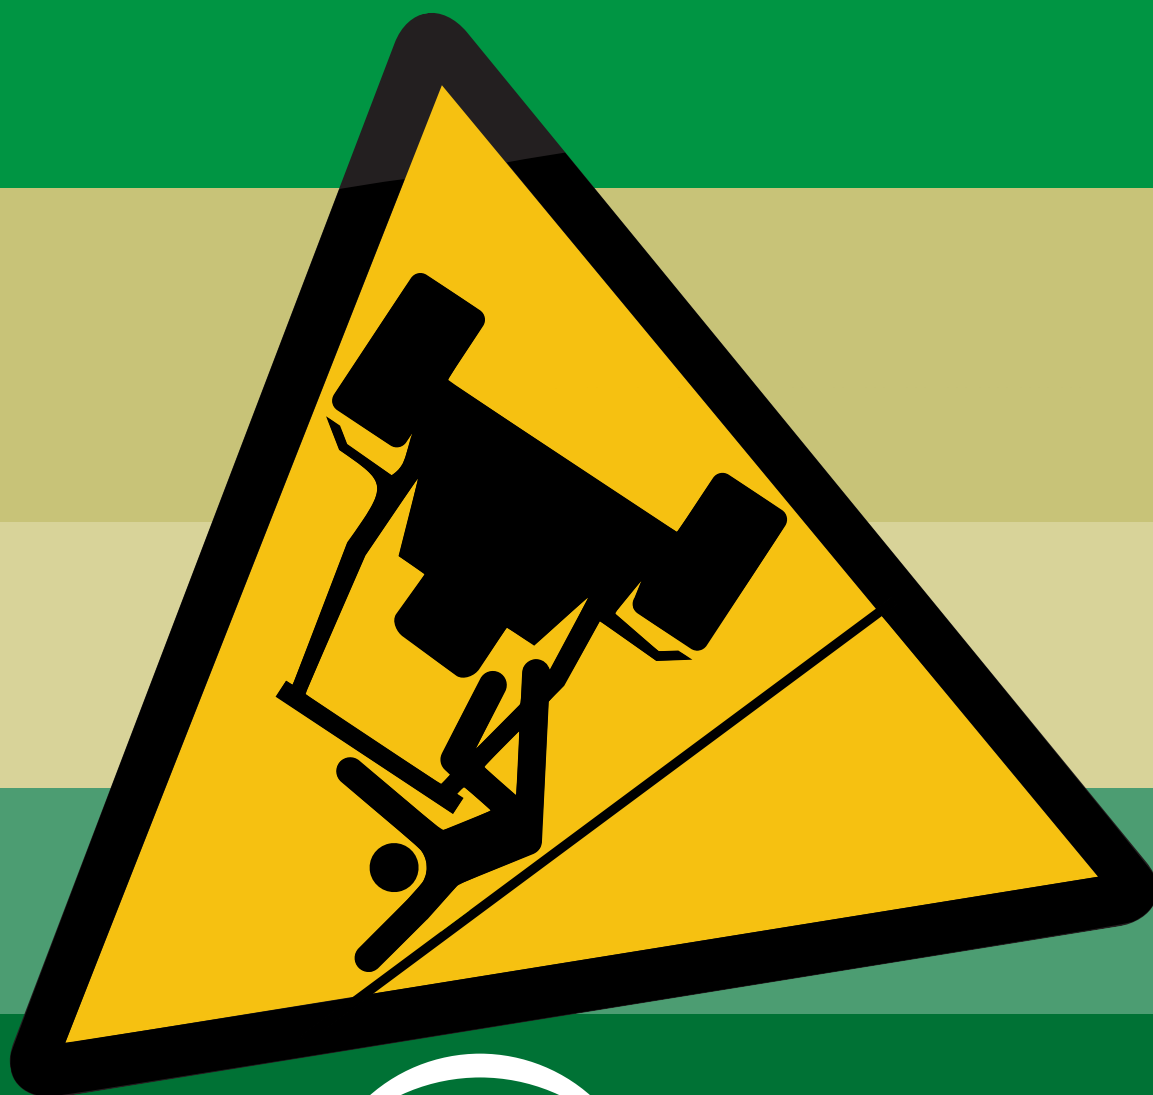
Circulando por vía estrecha, se produjo la caída del dumper por la ladera. El trabajador falleció al quedar atrapado bajo la estructura de seguridad antivuelco.

La vía verde en restauración tenía una anchura de menos de 3 m en algunos tramos y discurría por una terraza conformada por un corte casi vertical con un desnivel de 2,5 m a un lado, y un talud ascendente a otro. Cuando el trabajador accedió a ese lugar con el dumper, la estrechez del camino dejaba un espacio de apenas medio metro a cada lado del vehículo.
