# PUDO HABERSE EVITADO

BASE DE ACCIDENTES DE TRABAJO INVESTIGADOS

## ACCIDENTE ELÉCTRICO CON GRÚA MÓVIL AUTOPROPULSADA

JUNTA DE ANDALUCÍA  
CONSEJERÍA DE EMPLEO, EMPRESA Y COMERCIO

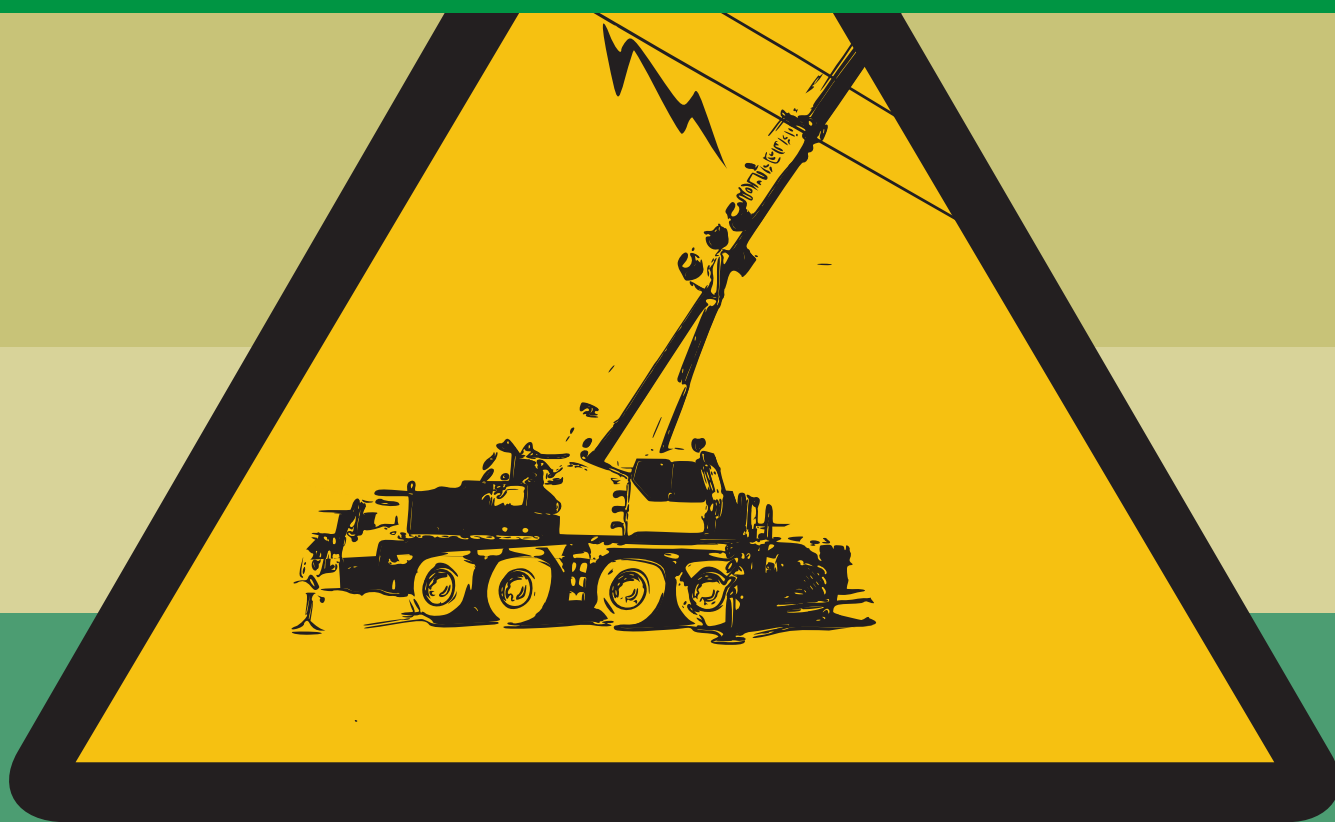
La pluma de la grúa contactó con el tendido eléctrico. La víctima sufrió quemaduras de segundo grado por la descarga y lesión grave en oído interno al reventar una rueda.
