BASE DE ACCIDENTES DE TRABAJO INVESTIGADOS

CAÍDA DE UN OPERARIO AL INTERIOR DE UN DEPÓSITO

RESUMEN

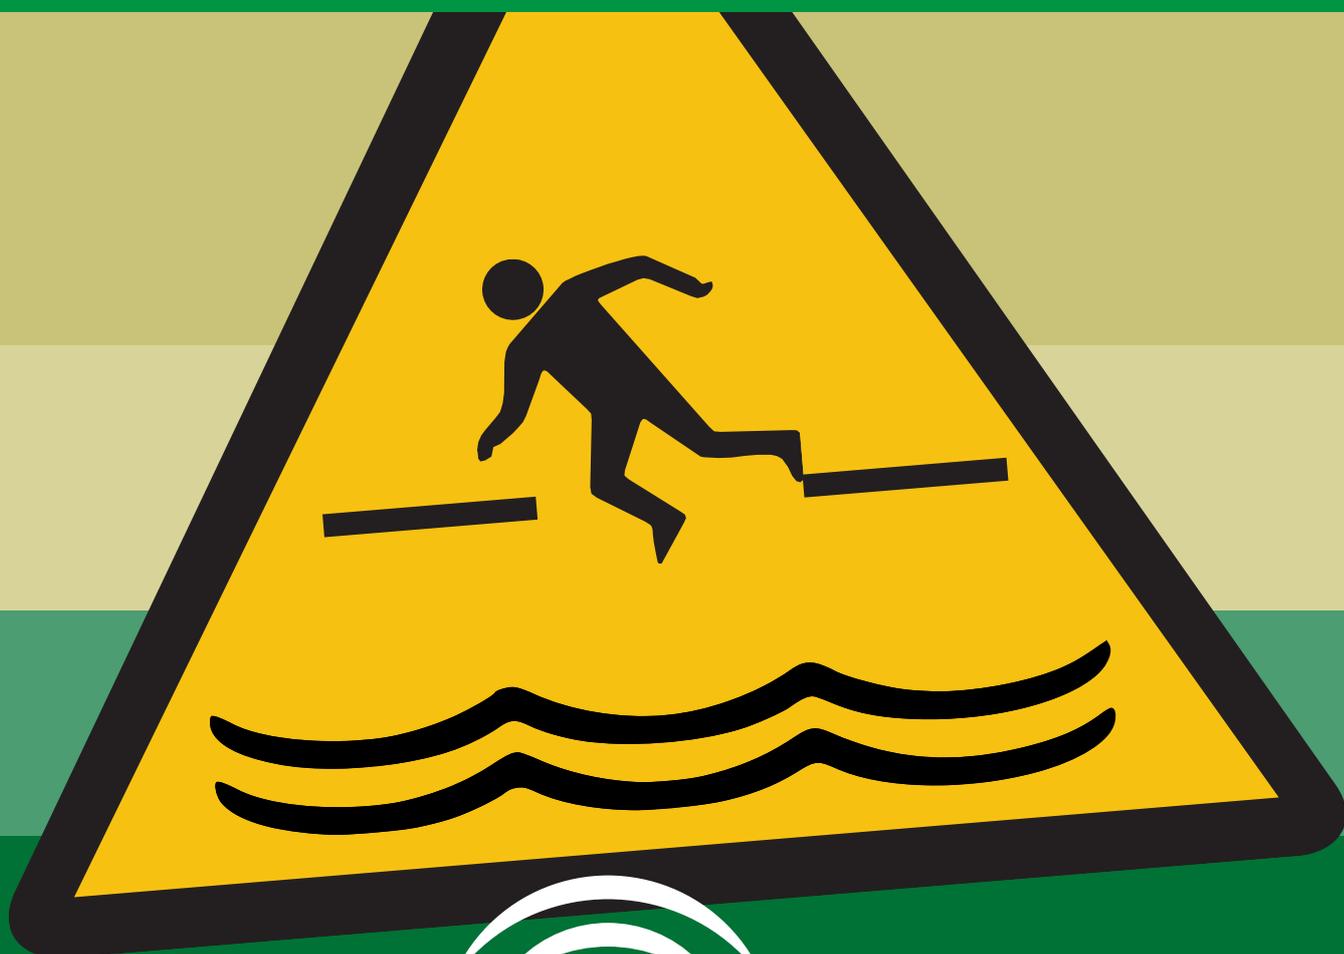
Su primer día de trabajo desmontaba unos aparatos sobre un tanque de líquido corrosivo. El techo cedió y el operario falleció al caer dentro del depósito.

Se trataba de un depósito con una altura y diámetro de 10 m que contenía un líquido corrosivo a alta temperatura. Nadie se percató del estado de corrosión del techo. Tampoco la empresa principal advirtió ese riesgo.

El operario saltó la barandilla y con una radial pequeña, se dispuso a cortar los soportes metálicos que sujetaban un cuadro de control. Al pisar directamente sobre el techo del tanque que estaba corroído, la plancha donde se encontraba cedió y el operario cayó al interior.

La plancha que se desplomó tenía un estado muy deficiente de conservación y abundante corrosión, al igual que otras del techo del depósito. No existía ningún cartel que señalara que el techo del tanque fuera intransitable.

- Falta de seguridad estructural. Estado de conservación del techo del tanque muy deficiente. (Código* 1106).
- Ausencia de señalización de límite de sobrecarga de uso de las superficies de trabajo. (Código 1107).
- Dificultad en el acceso al puesto de trabajo. El trabajo a realizar en el techo del tanque por la empresa no podía ejecutarse en su totalidad desde la pasarela existente. (Código 1109).
- Contacto con productos químicos presentes en el puesto de trabajo. (Código 5201).
- Ausencia de vigilancia, control y dirección de persona competente. El acceso al techo del tanque se había realiza-

- Mantenimiento preventivo del techo del tanque que almacena un producto corrosivo deficiente. (Código 7205).

Tratándose de almacenamiento de productos químicos corrosivos, las inspecciones y pruebas a que se sometía el recipiente debieron comprobar su disponibilidad y buen estado. No se comprobó correctamente su estado ni se observó su deterioro.
