BASE DE ACCIDENTES DE TRABAJO INVESTIGADOS

EXPLOSIÓN DE UN TANQUE DE LÍQUIDO INFLAMABLE

Al soldar la tubería de un tanque de hidrocarburos se produjo una explosión que provocó el fallecimiento de dos trabajadores y otro con lesiones muy graves.

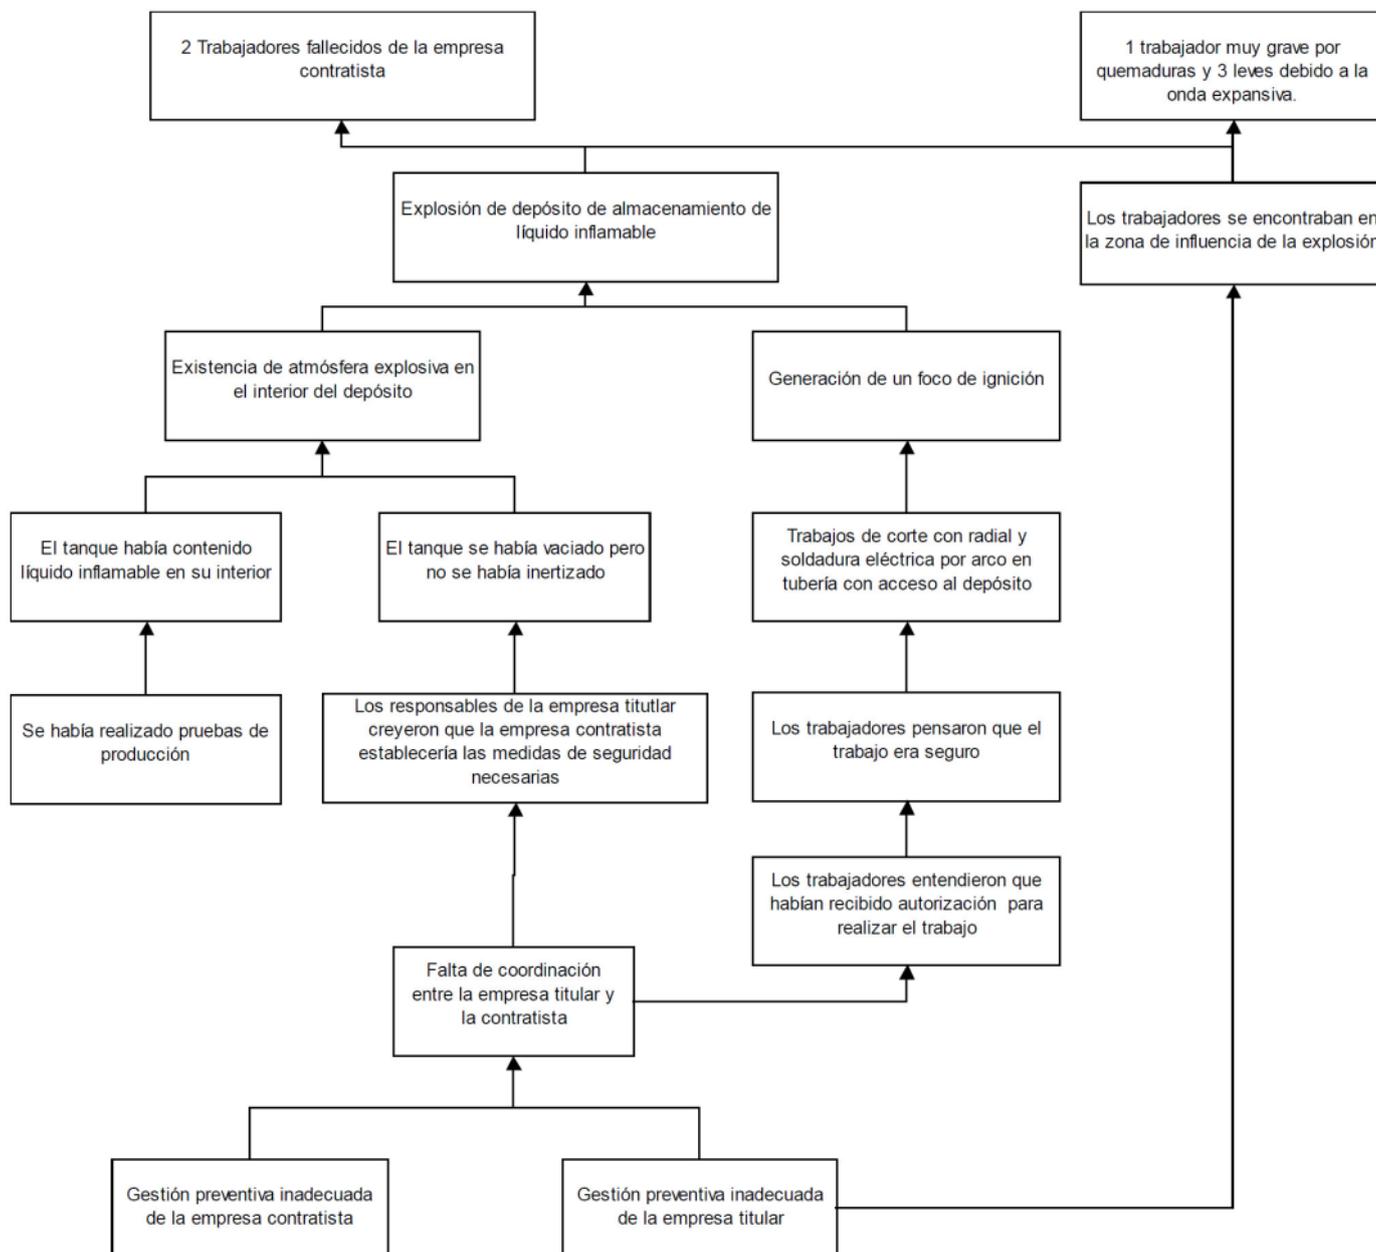
- Deficiencias en el sistema de comunicación a nivel horizontal o vertical. (Código 6301).
- Instrucciones respecto a la tarea confusas, contradictorias o insuficientes. (Código 6303).

- No identificación de los riesgos que han materializaron el accidente. Deficiente gestión de la prevención en las dos empresas concurrentes en el centro de trabajo. (Código 7201).

- Formación información inadecuada, inexistente en materia de atmósferas explosivas. (Código 7206).
- Deficiencias de procedimientos de trabajo peligrosos, por ejemplo, soldaduras en zonas de riesgo. (Código 7211).

El origen del accidente se indica en este árbol de causas:

Este accidente podría haberse evitado integrando un mínimo de prevención en el sistema de gestión de las dos empresas concurrentes en el centro de trabajo. Se obviaron actuaciones preventivas básicas, como las evaluaciones de riesgos respectivas, que con mucha probabilidad hubieran evitado el accidente.
