# PUDO HABERSE EVITADO

BASE DE ACCIDENTES DE TRABAJO INVESTIGADOS

## CAÍDA DESDE EL TEJADO DE UNA OBRA

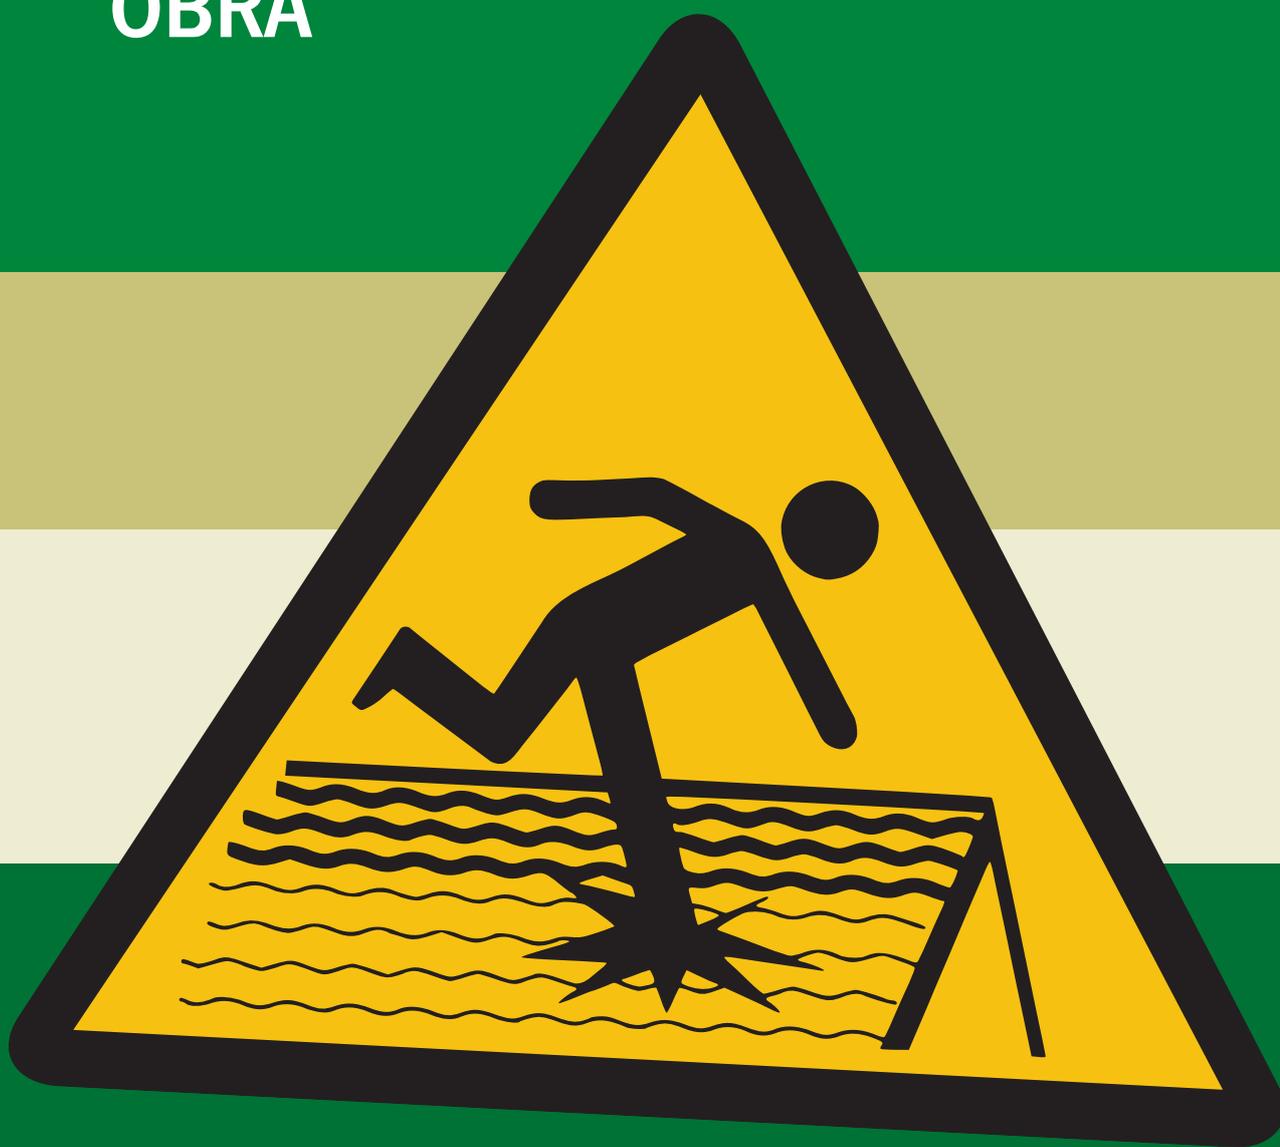
El operario falleció en la construcción de una nave. Al pisar una plancha translúcida, se rompió y se precipitó desde una altura de 13 metros.
