PUDO HABERSE EVITADO

BASE DE ACCIDENTES DE TRABAJO INVESTIGADOS

APLASTAMIENTO POR CHAPA METÁLICA

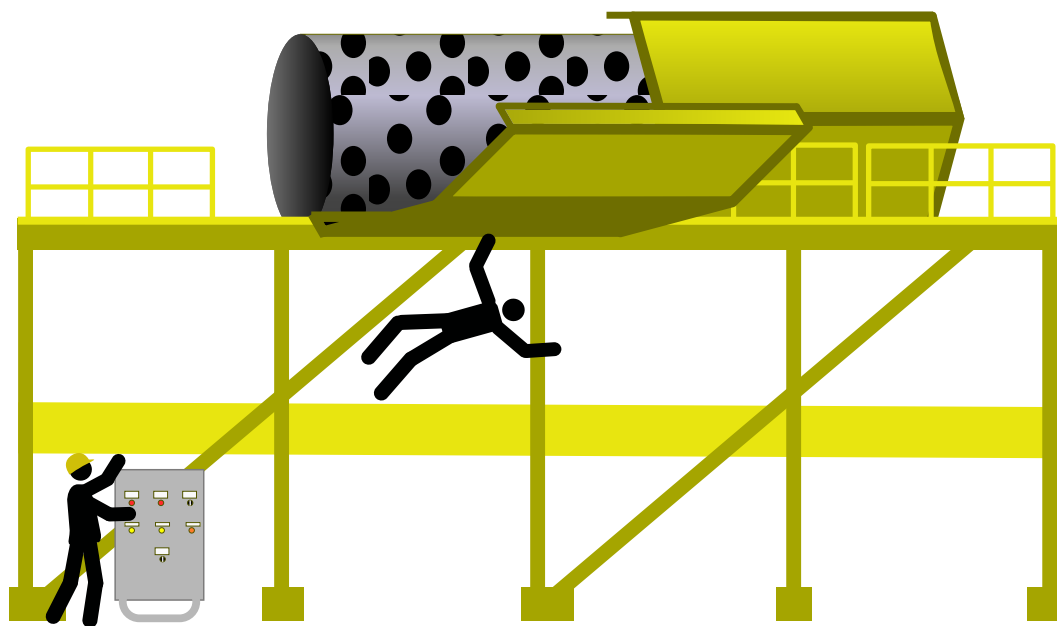
Ese movimiento hizo vibrar la plataforma donde estaba situada la chapa, lo suficiente para que perdiera su estabilidad y volcara justo hacia donde estaba el trabajador, que fue arrastrado hasta caer y quedar aplastado por la plancha en el suelo.

Antes de marcharse, una vez cortada y desprendida dejó apoyada la chapa de acero de 2 m x 6 m por su propio peso. También acotó la zona con cinta para impedir el paso.

■ Defectos de estabilidad en maquinas o sus componentes. La estabilidad de la chapa no estaba asegurada. (Código 3104).

■ Permanencia del trabajador dentro de una zona peligrosa, en altura con las barandillas retiradas y con la cobertura en posición inestable. (Código 8108).
