# RESTAURACIÓN DE LAS RUINAS DE SANTA MARÍA DE CAZORLA

COOR. BLAS MOLINA REYES Y PEDRO SALMERÓN ESCOBAR

Fecha: 3–12–2010

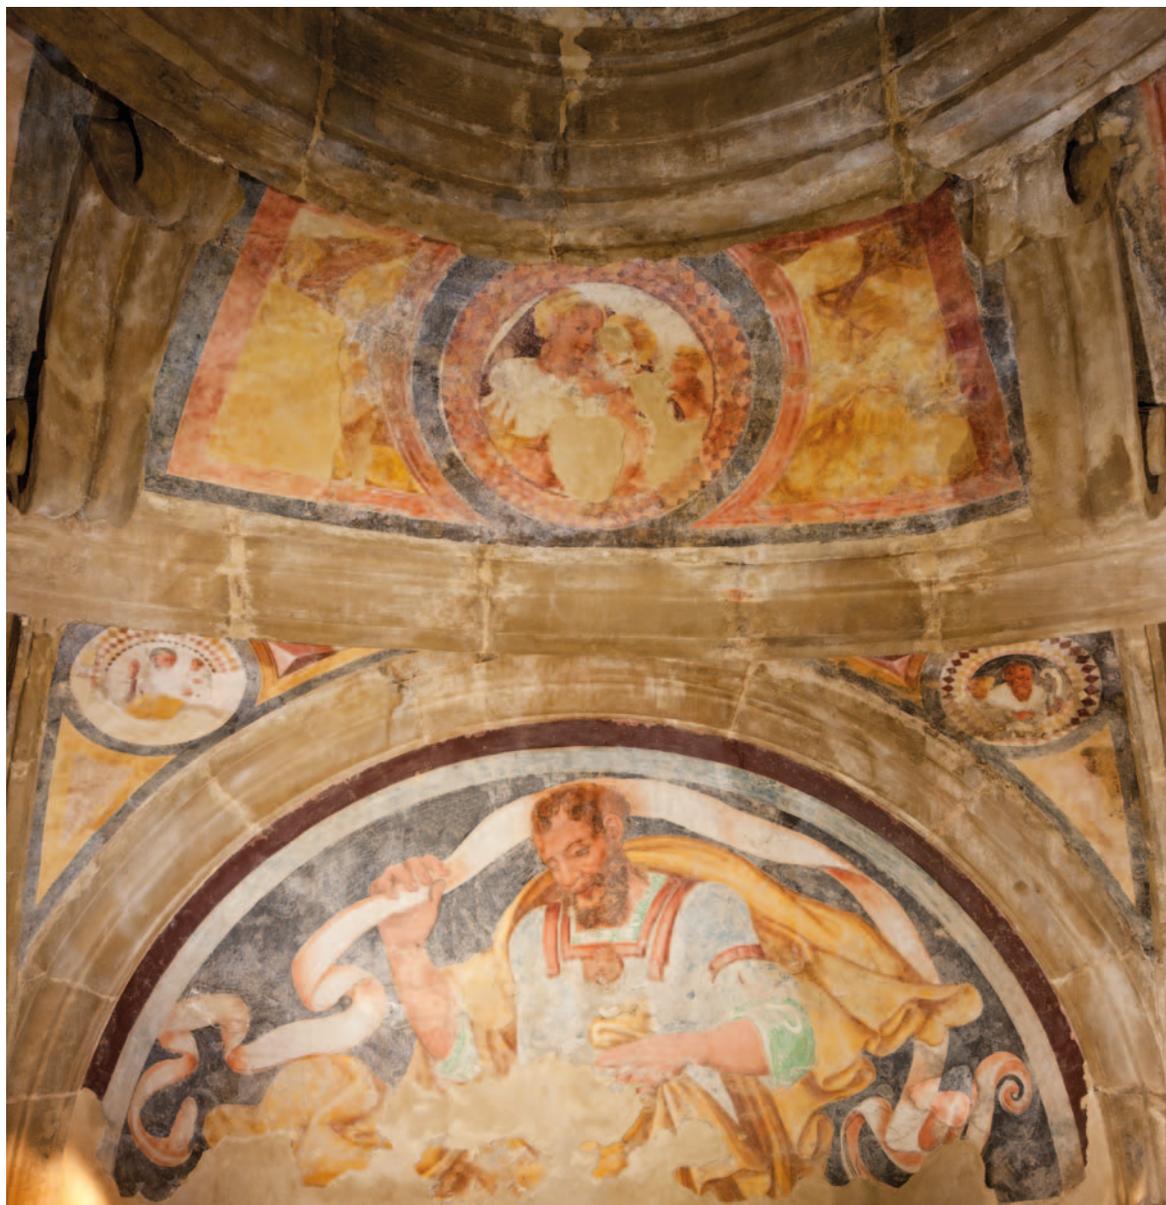
La primera sensación que se podía llevar cualquiera que apreciase desde el suelo esta capilla, es la profunda decepción por el alto grado de deterioro de la decoración mural existente y de la que apenas se podían vislumbrar algunos restos que no obstante nos daban una idea de la profusión decorativa de esta estancia.

De las otras tres paredes, solo la que da acceso al presbiterio, parece encontrarse en un estado más aceptable, aunque la decoración existente es la que se intuye debajo de varias capas de cal. El paramento

Restauración  
de las pinturas murales.
