**ANTEPROYECTO PARA LA REHABILITACIÓN DE LAS  
ZONAS HISTÓRICAS DEL HOSPITAL DE SAN LÁZARO.  
ADECUACIÓN A USO SOCIOCULTURAL Y ESPACIO DESTINADO  
A LA INVESTIGACIÓN Y DOCENCIA EN CIRUGÍA ROBÓTICA**

Promotor: Hospitalaria Universitario Virgen Macarena.  
Servicio Andaluz de Salud.  
Consejería de Salud.  
Junta de Andalucía.  
Autor: CIVITE ARQUITECTURA S.L.

#### 4. ESTADO DE CONSERVACIÓN

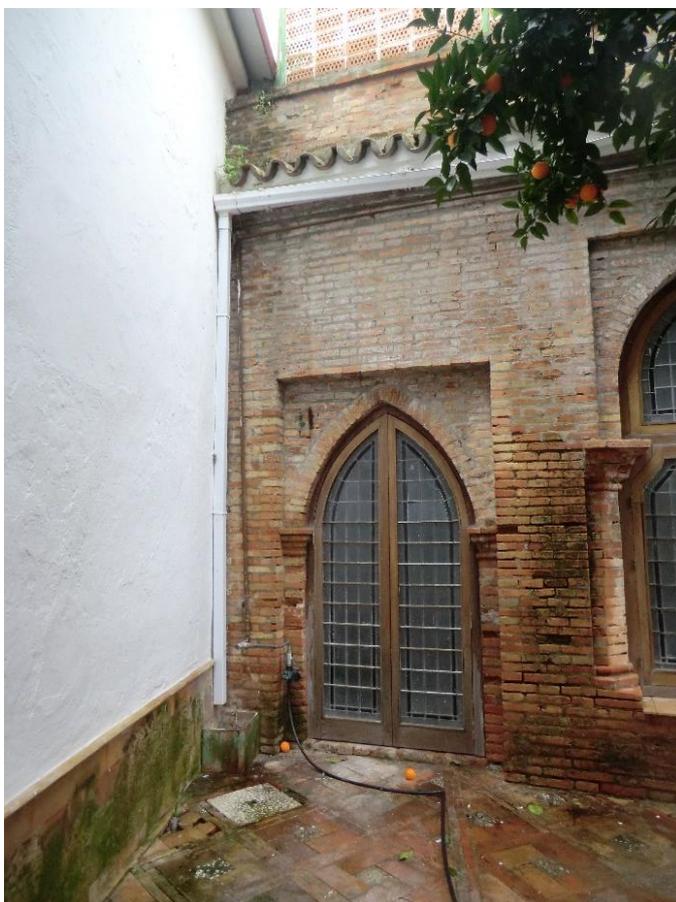
##### EXTERIORES DE LA GALERÍA NEOMUDÉJAR Y PATIO PRINCIPAL

Esquina del encuentro de iglesia con galería neomudéjar. Se aprecian manchas de humedades en ambos muros, en el zócalo, etc. Nótese la pobre solución de pretil sobre la galería, cuyo nivel de calidad no se ajusta a la fábrica existente.

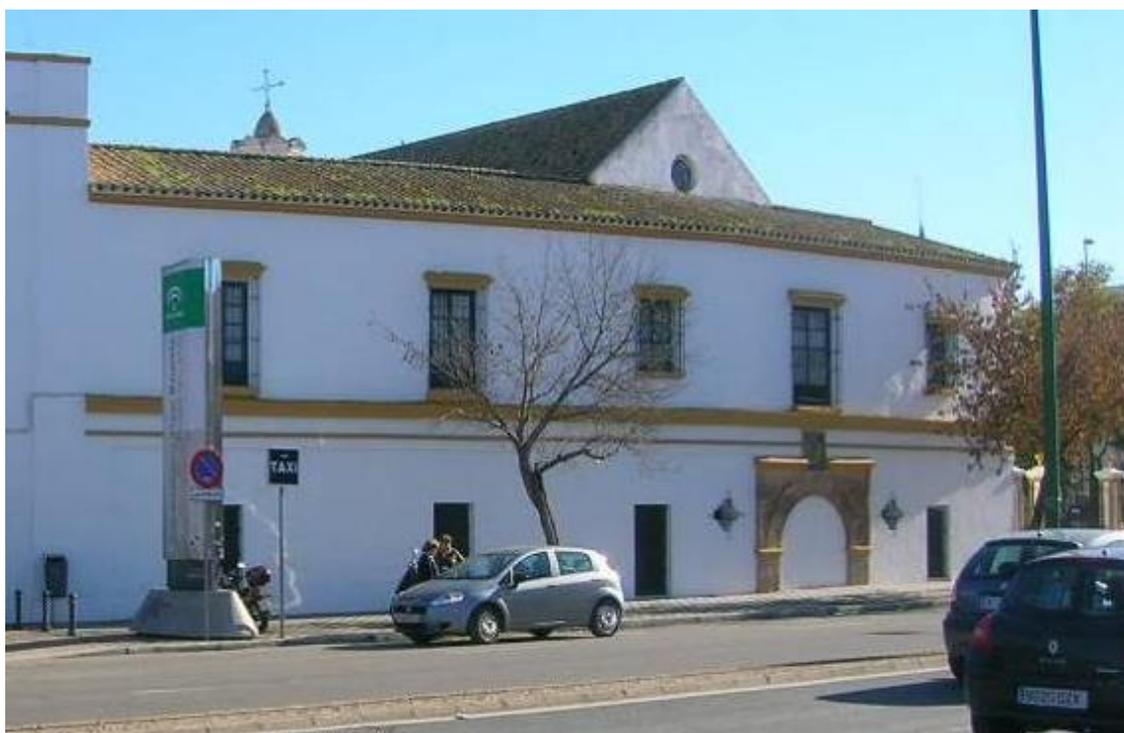
#### EXTERIOR DE LAS DEPENDENCIAS DE LAS RELIGIOSAS

Vista exterior desde la avenida del Doctor Fedriani

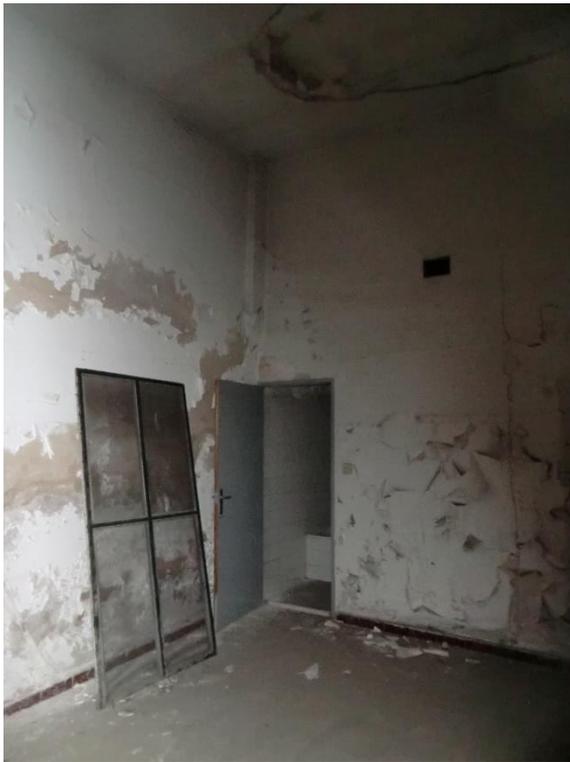
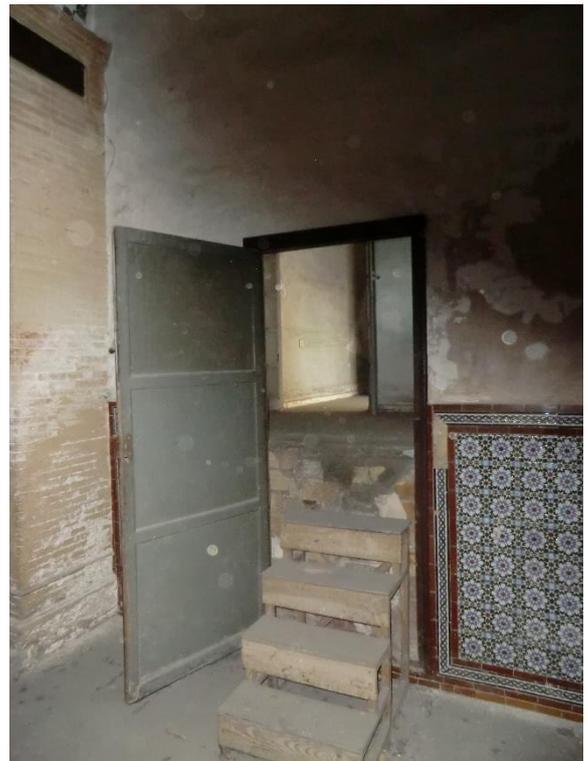
Interior Planta Alta

Salas 3 y Zaguán de la Iglesias. Desprendimiento de revestimientos, pinturas, humedad generalizada en paredes.

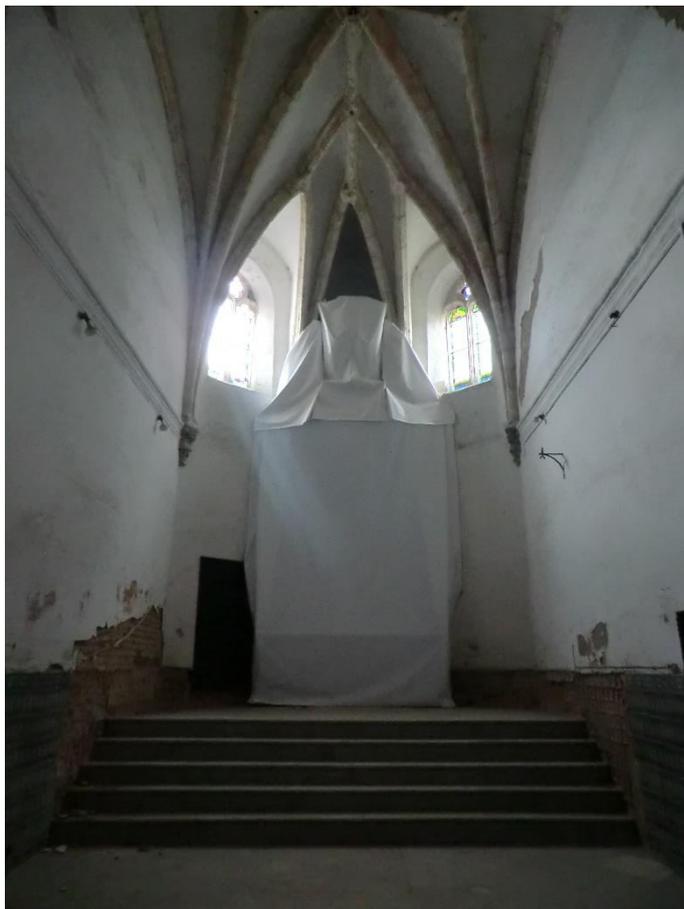
Presbiterio de la iglesia. el retablo se encuentra actualmente protegido con motivo de su restauración.

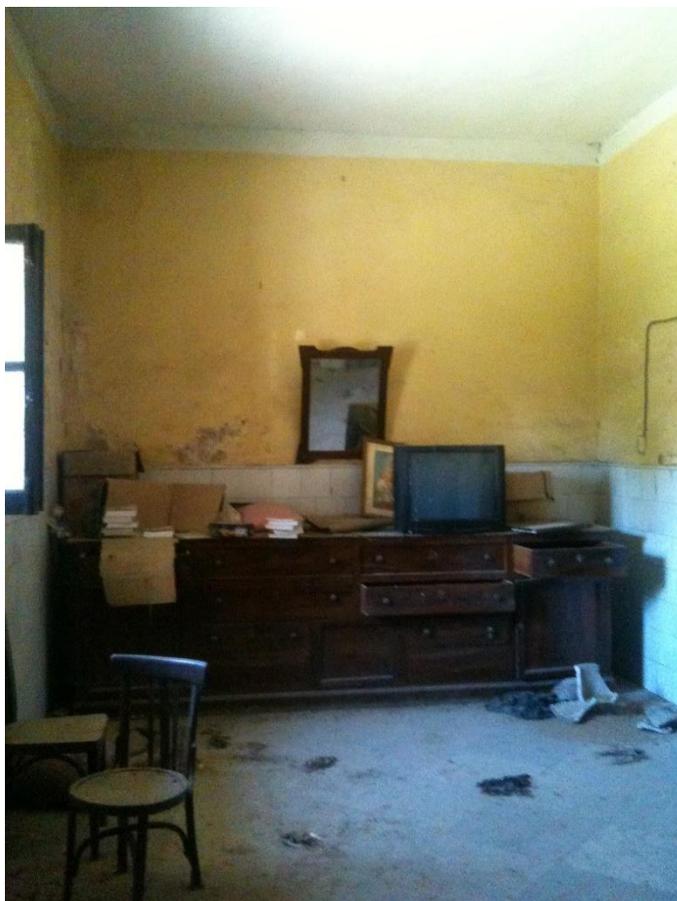
Sacristía. La estancia presenta desprendimiento de los revestimientos, pinturas y azulejos, humedad generalizada en paredes, suciedad y degradación del ámbito.

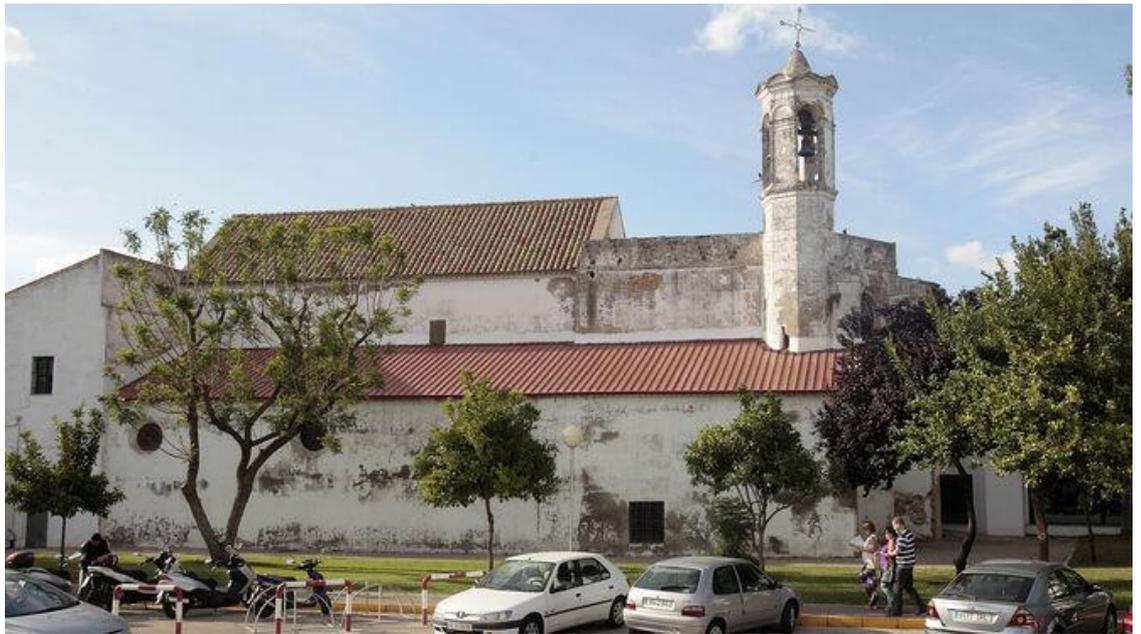
Al igual que en el resto de las partes históricas del hospital de San Lázaro, el estado de deteriorado de las cubiertas ha provocado durante muchos años graves problemas de humedad en el interior. En este caso, durante la intervención de emergencia, se sustituyeron las cubiertas de las naves laterales de la iglesia por unas realizadas en acero y chapa. A su vez, se realizó una limpieza de la cubierta de la nave central y la azotea del presbiterio, donde se eliminó la grave presencia de vegetación y verdín. Pero, igual que en los casos anteriores, las consecuencias de su pasado abandono aún persisten.

Foto lateral de la iglesia donde se puede apreciar la cubierta de la nave lateral realizada en acero y chapa y la cubierta de la nave central con cubierta de tejas (no las originales).

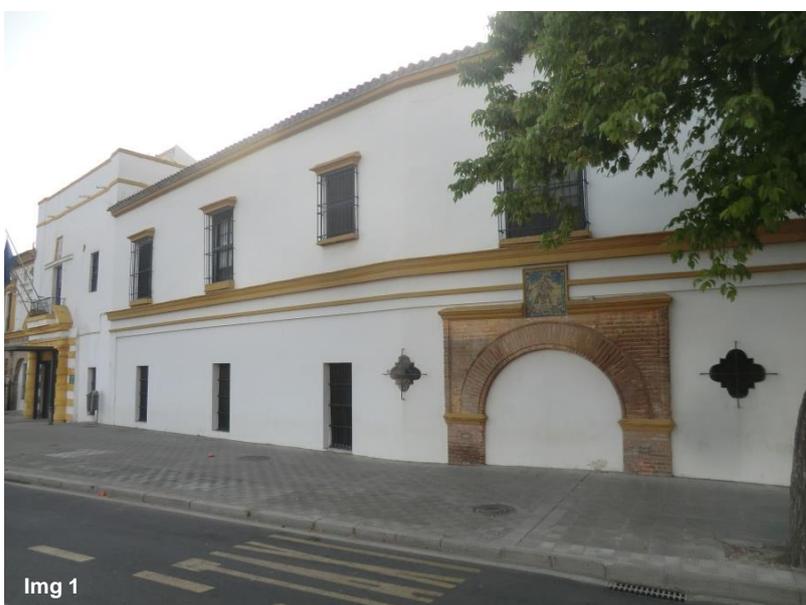
San Lázaro ha tenido una vinculación histórica con Sevilla, especialmente como hito significado en el acceso a la ciudad desde el norte. En este sentido las últimas investigaciones sobre el Hospital han demostrado que, en la crujía exterior de este sector del edificio, se ubicaba una galería porticada que era el elemento de conexión del hospital con el camino y a través de este, con la ciudad. La desafortunada intervención urbana de los años 70 despojó al hospital del espacio ajardinado en fachada que era de su propiedad y le proporcionaba un espacio de conexión con la ciudad, y sobre todo dejó enterró la parte baja de la fachada, como se ver actualmente. (Img 1).

Esta actuación sobre el edificio sin duda ha influido negativamente en la percepción que la sociedad tenía del hospital, ya que se hace difícil entender que un edificio con valor patrimonial sea incluso “enterrado”

Se han realizado in situ las mediciones oportunas y hemos comprobado que desenterrar la fachada y recuperar la portada de ladrillo de la iglesia es factible. Como se puede observar en la planimetría, y en los modelos 3D de la propuesta, hemos planteado conectar la portada actual del hospital y la de la iglesia con una ligera pendiente, a través de la cual también se haría accesible desde la calle tanto la iglesia como la primera crujía de la fachada.
