## **PROYECTO DE CONSERVACIÓN DEL CASTILLO DE LA YEDRA**

**INTERVENCIONES EN LA CUBIERTA DE LA TORRE DEL HOMENAJE,  
EN LAS ESCALERAS INTERIORES A LA TORRE Y EN EL PATIO DE ARMAS**

**CAZORLA ( JAÉN )**

**( v 5 ) E N E R O 2 0 2 5**

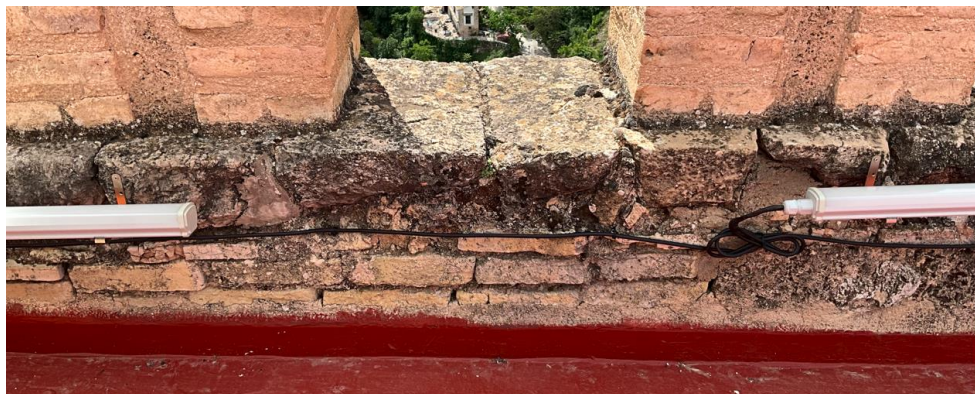
Detalle. Remate de muro con elementos de piedra

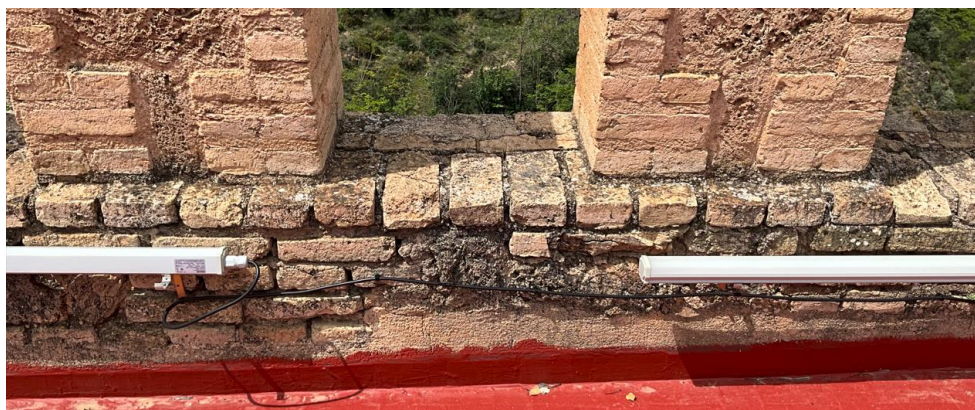
Detalle. Remate de muro con elementos de ladrillo.

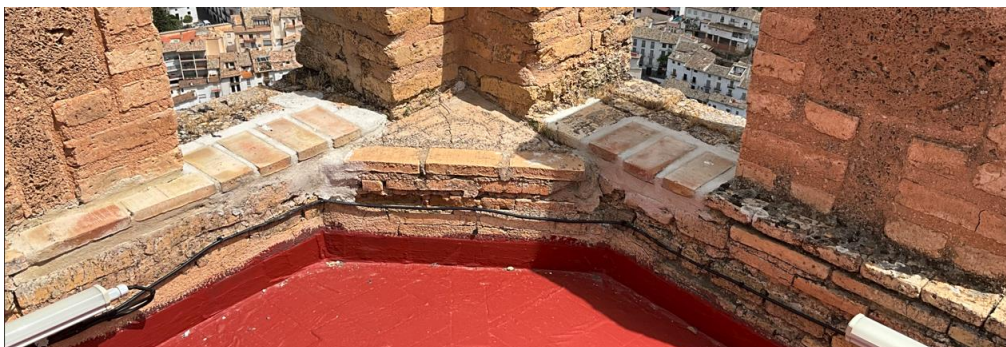
Detalle. Reparaciones y parcheados en una de las esquinas

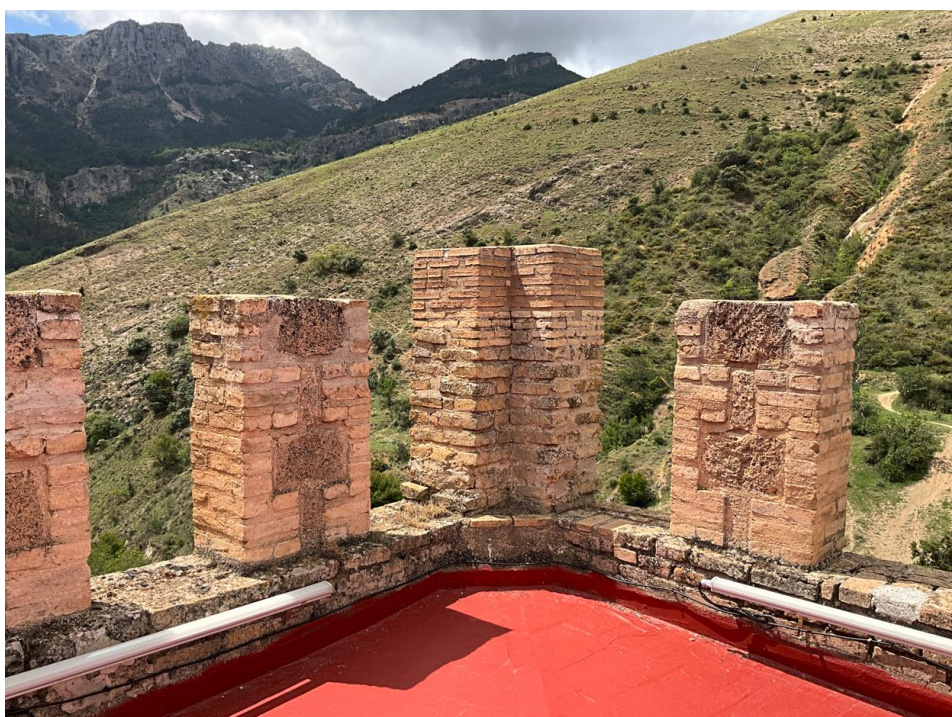
Detalle de esquina

En esta última fotografía podemos llegar a encontrar hasta 5 tipos de ladrillo y 4 tipos de mortero, además de elementos de mampostería encastrados en la fábrica de ladrillo y la pintura roja al clorocaucho de la cubierta.

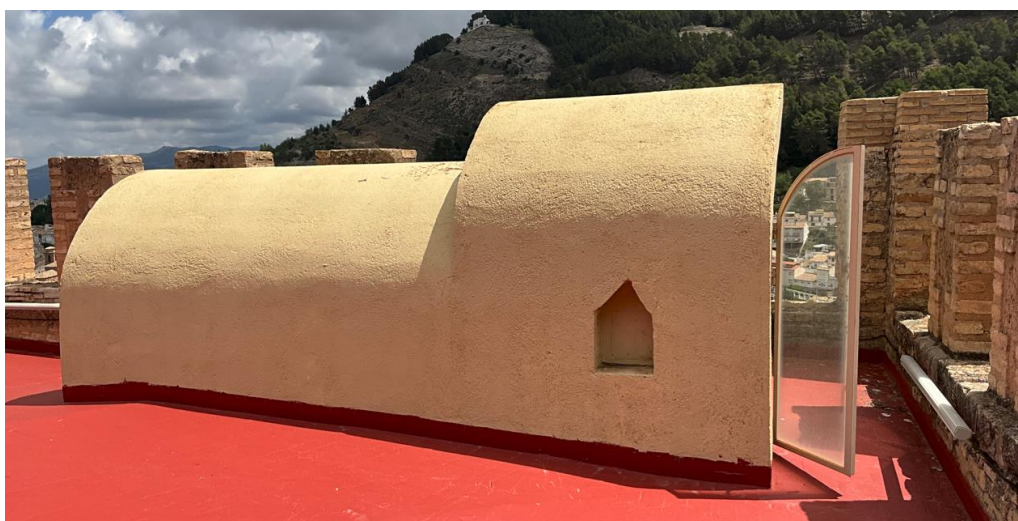
El castillete de salida a la cubierta es un elemento sencillo formado por muros y bóveda de ladrillo, de reducido tamaño, revestido con mortero de cemento y acabado con pintura plástica.

Detalle del castillete de salida

Con respecto al castillete de salida a la cubierta de la torre, se procederá a la retirada del revestimiento actual, que presenta disgregación y deterioro generalizado, y se dispondrá una capa impermeabilizante que resuelva los problemas de filtraciones y se cavará con una capa de mortero de cal hidráulica natural pigmentado.

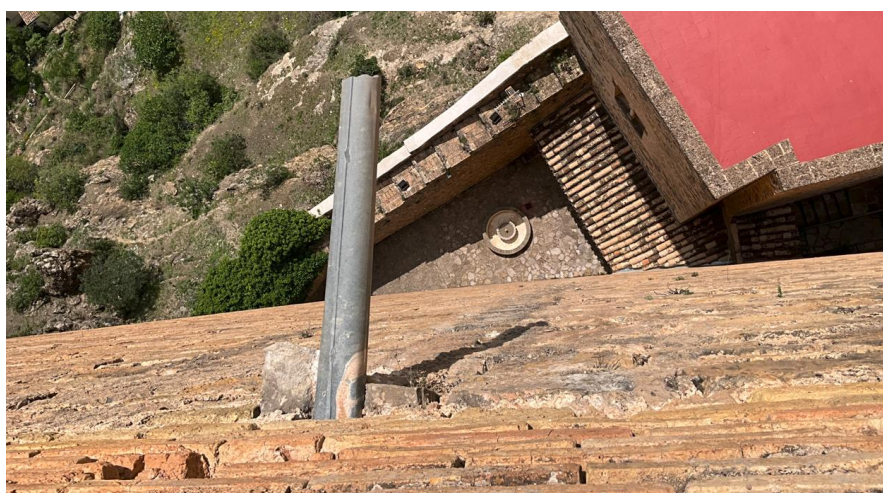
*Detalle de gárgola que ha perdido el elemento de piedra.*

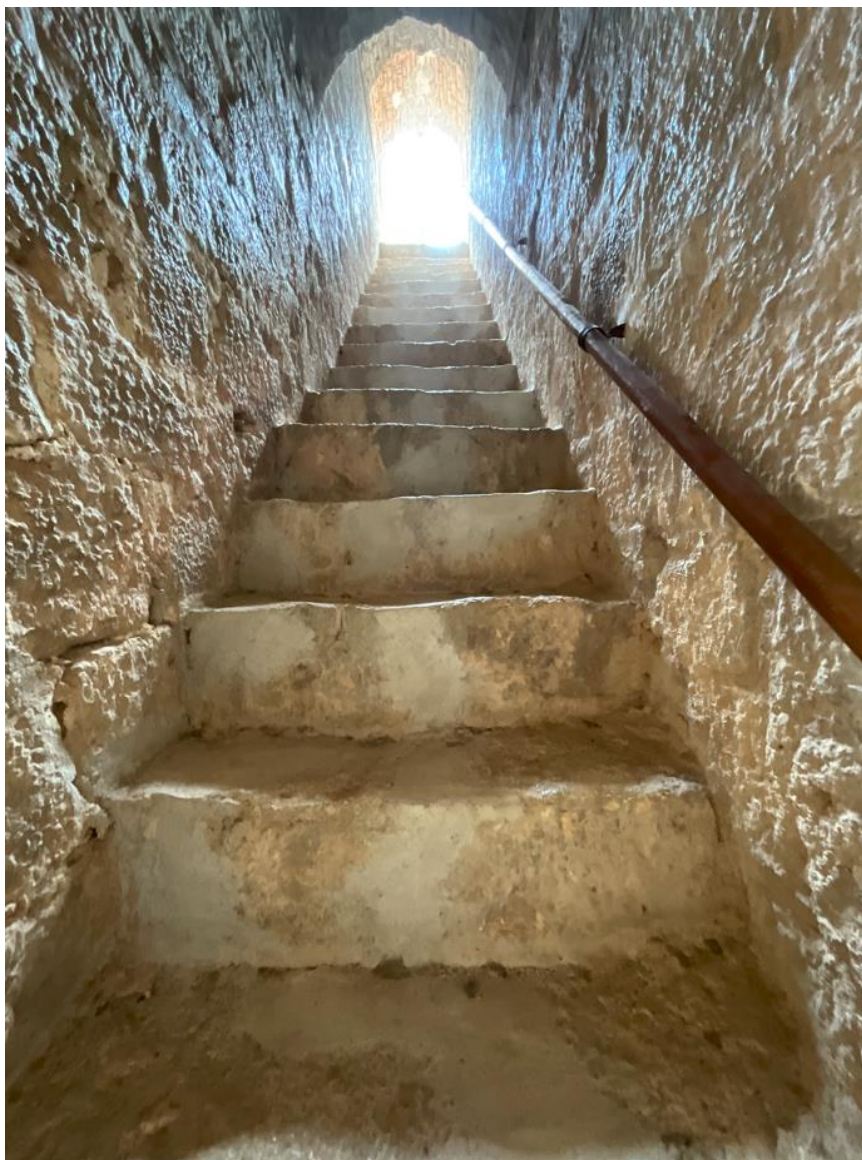
*Escalera interior. De nivel 2 a cubierta*

Con respecto a la seguridad de utilización, observamos que los peldaños de la escalera son bastante altos y solo existe pasamanos en uno de los lados de la escalera siendo, además, una escalera donde de cruzan personas que suben y bajan.

En cuanto a los peldaños, con el objetivo de protegerlos del desgaste se realizará primero una reparación consistente en la retirada de los morteros espurios y una restitución de los llagueados con mortero de cal hidráulica; luego se aplicará una capa de mortero de cal para la homogeneización de las superficies y finalmente se colocará un nuevo revestimiento de piedra caliza.

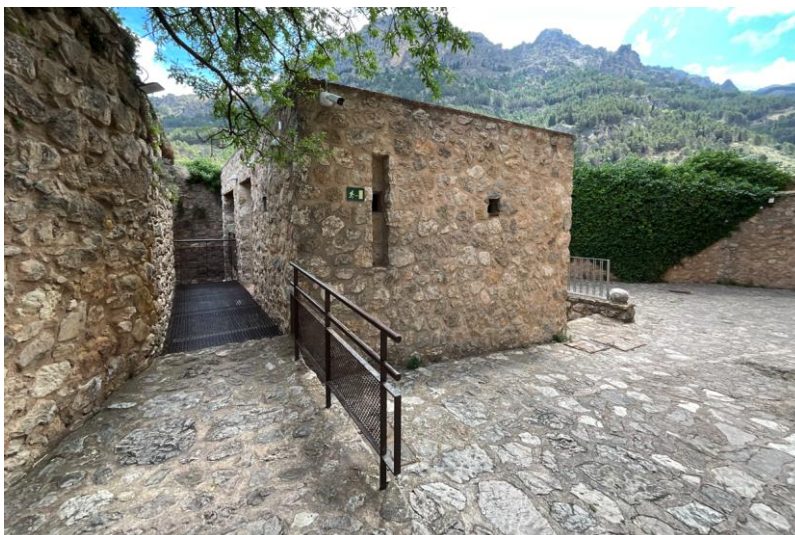
*Vista del volumen edificado en el Patio de Armas.*

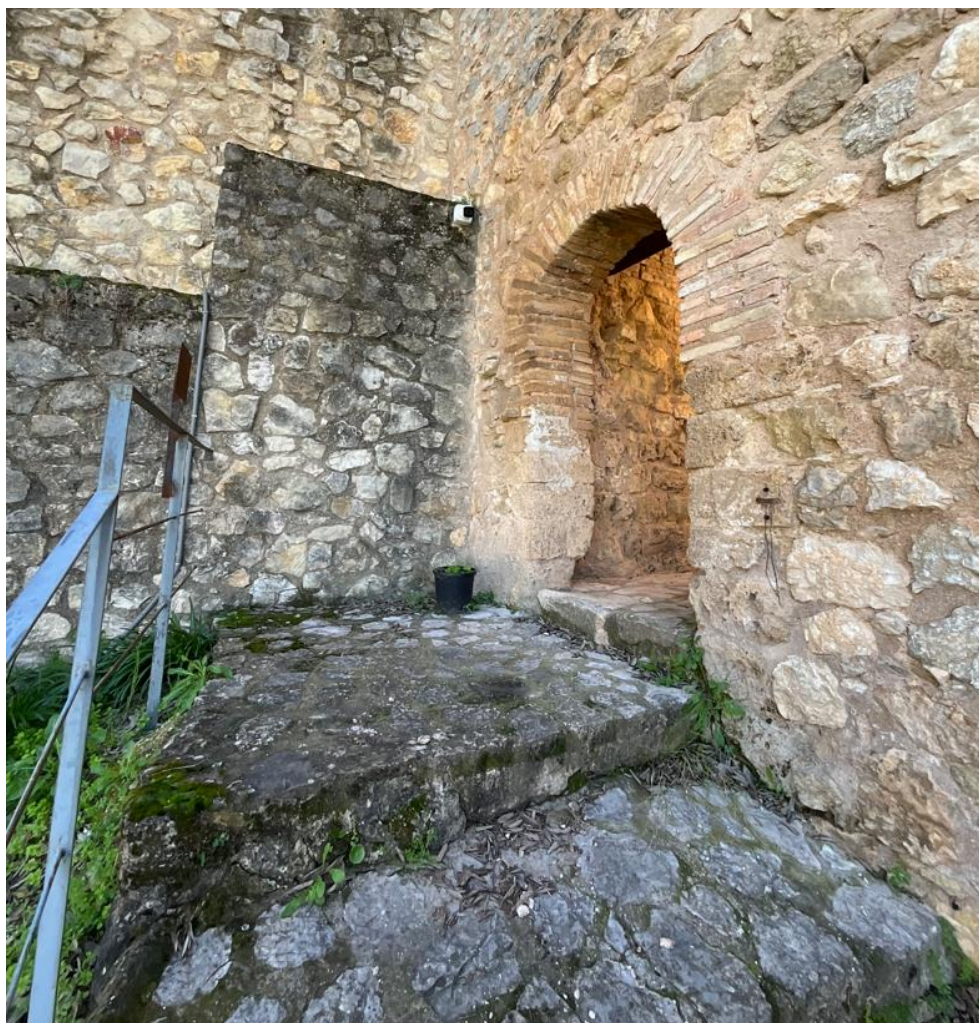
Puerta Norte desde el Recinto de Defensa Interior

En principio, la puerta de madera, salvo el propio desgaste y deterioro provocado por el tiempo, no presenta ningún tipo de patología y parece que está ajustada.

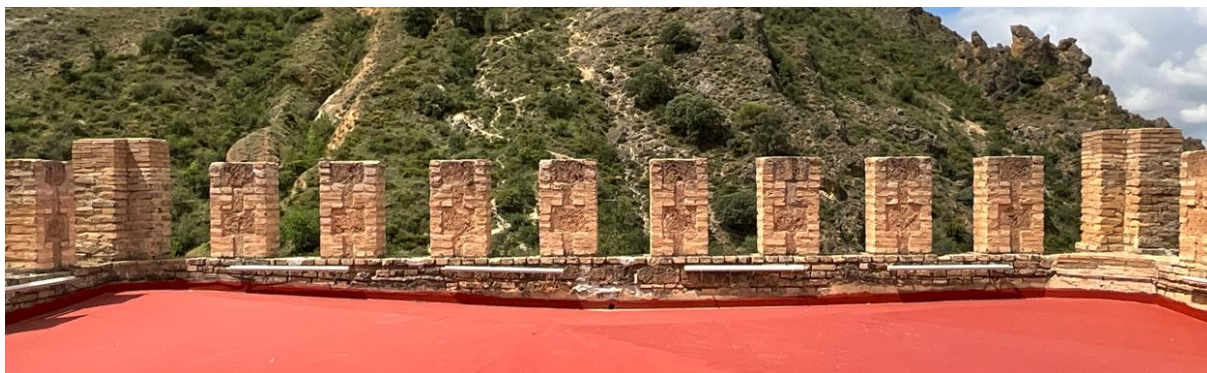
*Detalle. Muro suroeste*

No existen barandillas de protección entre las almenas a lo largo de todo el perímetro de la cubierta. Si bien la construcción original no ha tenido nunca barandillas de protección, para llevar a cabo la visita turística en condiciones de seguridad adecuadas y normativas, sería necesario colocar algún sistema de protección para evitar posibles caídas.

La nueva barandilla de protección estará formada por barrotes verticales coincidentes con los ejes de las almenas para que no sean vistos desde el exterior. La barandilla en sí, se ejecutará con un pasamanos cilíndrico de acero de 48,3 mm de diámetro en la parte superior y cable de acero de 6 mm en la inferior a los que se les cose una malla de acero galvanizado de 1.5 mm de espesor de cable y 80 cm de altura..

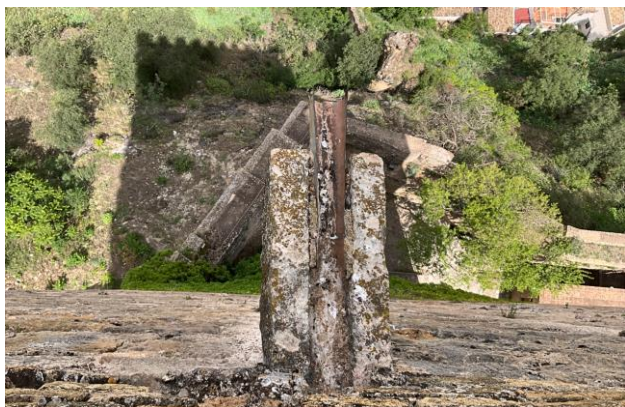
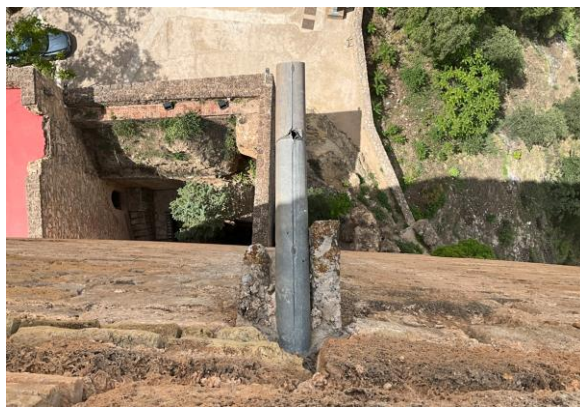
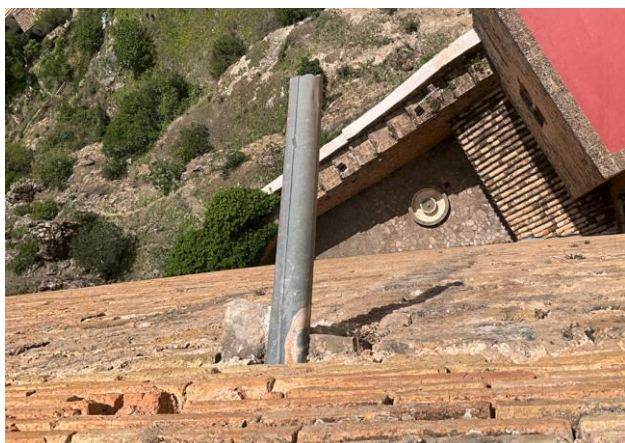
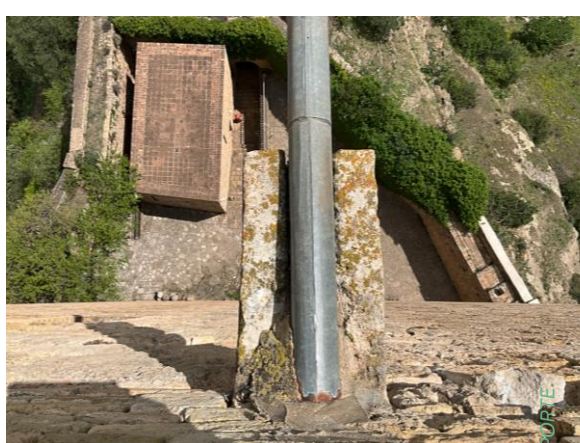
*Detalles de gárgolas*

*Gárgola Noroeste*

*Gárgola Suroeste*

*Gárgola Sureste*

*Gárgola Noreste*

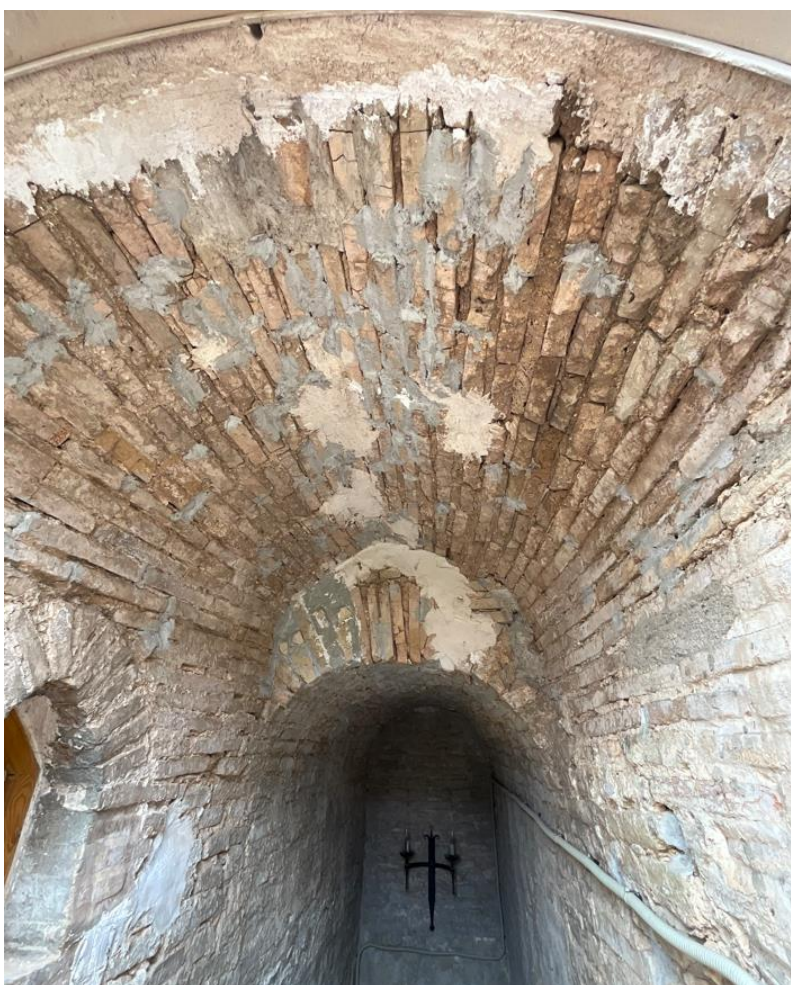
El castillete de salida a la cubierta de la Torre del Homenaje es un cuerpo abovedado con dos niveles para facilitar el acceso sin cabezada, revestido de un mortero de cemento que se encuentra disgregado y que no cumple su función de protección frente a las humedades. Está pintado con una pintura amarilla que dificulta su integración en el conjunto.

*Detalle de bóveda de ladrillo en el interior del castillete de acceso a cubierta*

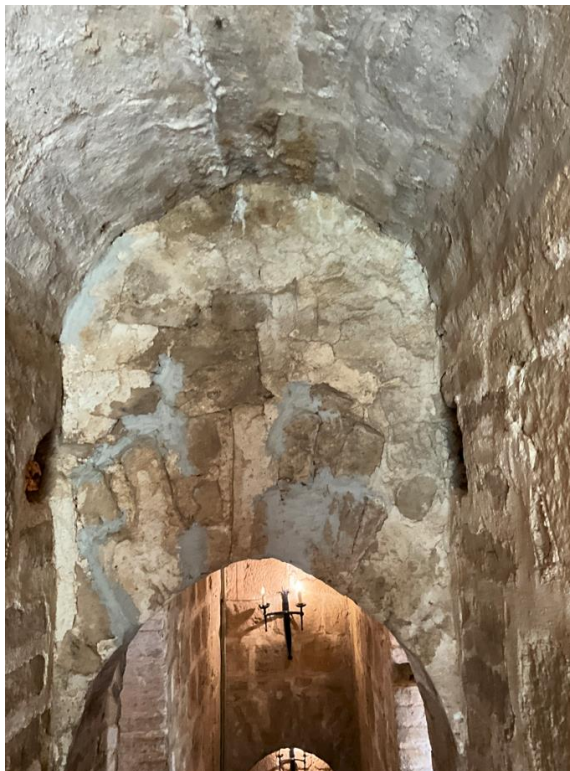
De manera generalizada, tanto en los techos abovedados como en los muros laterales y en el peldañado, se pueden observar un sinfín de reparaciones con diferentes tipos de materiales (morteros de cemento gris, morteros de cal, morteros de yeso...) que degeneran el aspecto de los paramentos y desvirtúan la identidad original de la obra.

Detalle de paramentos en el tramo 3 de la escalera

En cuanto a los paramentos interiores horizontales y verticales de la escalera (muros y bóvedas) realizaremos el descarnado de juntas y retirada de morteros espurios procedentes de reparaciones anteriores para luego proceder a la limpieza de los paramentos, la consolidación de los mismos y la restitución de los llagueados con mortero de cal hidráulica.

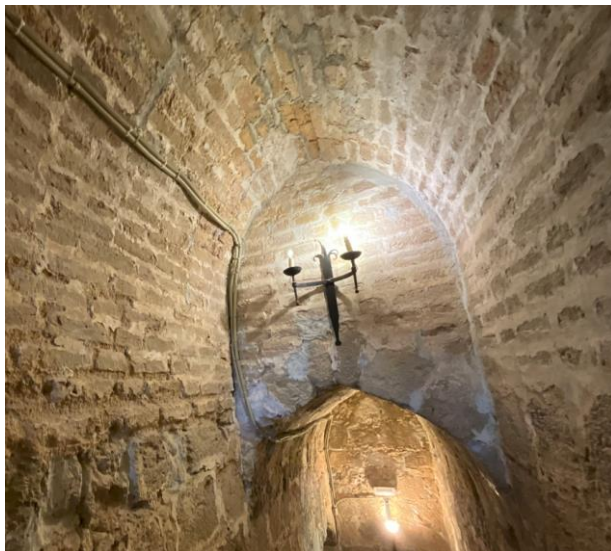
Otro aspecto importante a corregir es la instalación eléctrica y de iluminación, que queda totalmente vista, tanto los corrugados como las cajas de registro o el propio cableado.

*Detalle de instalación eléctrica vista*

Se procederá a la retirada y sustitución de la instalación eléctrica y de iluminación que en la actualidad queda completamente vista. La nueva instalación eléctrica, incluyendo las luminarias, discurrirá por el interior de las nuevas barandillas de las escaleras que sustituirán a las existentes y serán de tubo hueco redondo de acero de 42mm de diámetro. Estas barandillas además de servir para la conducción de los cables, servirá como soporte de las luminarias tipo led.

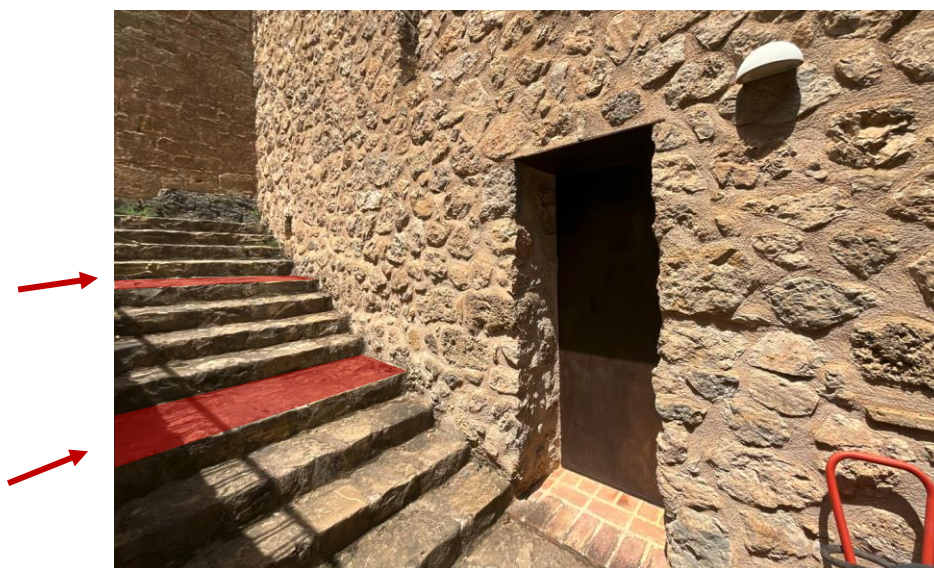
Vista de la escalera de acceso al Patio de Armas desde el recinto intermedio

En la escalera de acceso al Patio de Armas desde recinto intermedio observamos que cada tres huellas se introduce una huella de mayores dimensiones sin llegar a ser una meseta, lo cual genera una cierta dificultad de uso. Respecto a la seguridad, la escalera no dispone de barandilla ni pasamanos.

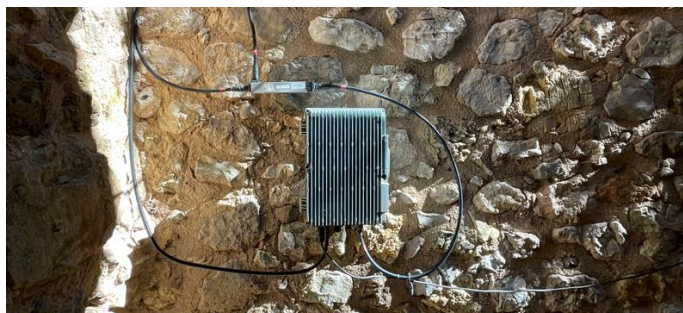
En el patio que lo separa de la muralla encontramos algunos elementos de instalaciones de telecomunicaciones que bien podrían desplazarse desde la muralla hasta el muro del propio edificio auxiliar.

Elementos anclados a la muralla

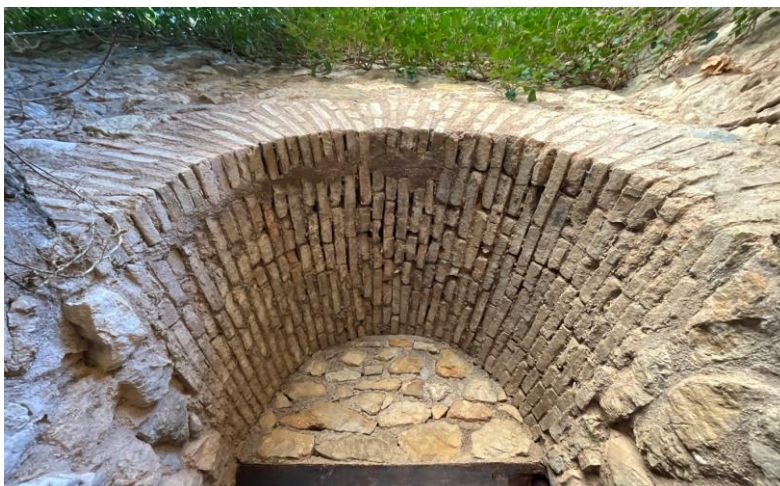
- Desprendimiento del llagueado de la cara inferior del arco interior de ladrillo

- Limpieza de la fábrica de piedra y de la fábrica de ladrillo incluyendo la retirada de los morteros espurios que puedan encontrarse.
- Rejunteo de las fábricas de ladrillo y piedra con morteros de cal hidráulica natural

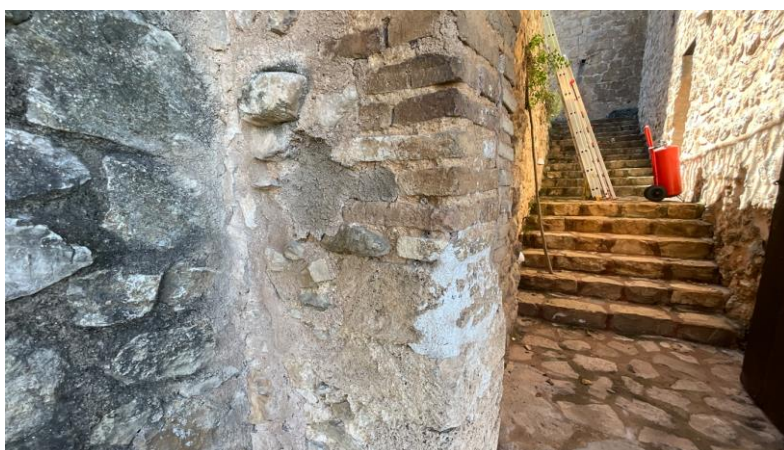
- Morteros espurios y reparaciones desafortunadas con morteros de cemento.

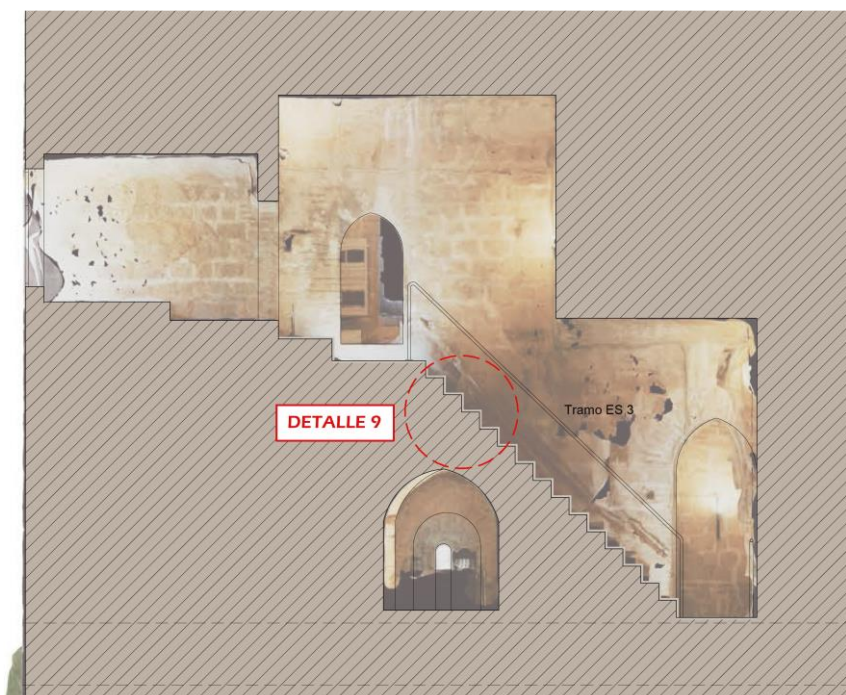
Los nuevos escalones de piedra caliza se separarán 4-5 cm de los paramentos verticales. El objetivo de este revestimiento es, por una parte, regularizar la geometría de los escalones para dar mayor seguridad de utilización (hay que recordar que la tabica es bastante alta) y por otra parte, aportar una capa de sacrificio para el uso intensivo turístico que soporta, ya que los escalones actuales se encuentran parcheados, desgastados y maltrechos por el uso.

En cuanto a los peldaños, con el objetivo de protegerlos del desgaste se realizará primero una reparación y luego se colocará un nuevo revestimiento de piedra caliza. Se realizarán los siguientes trabajos

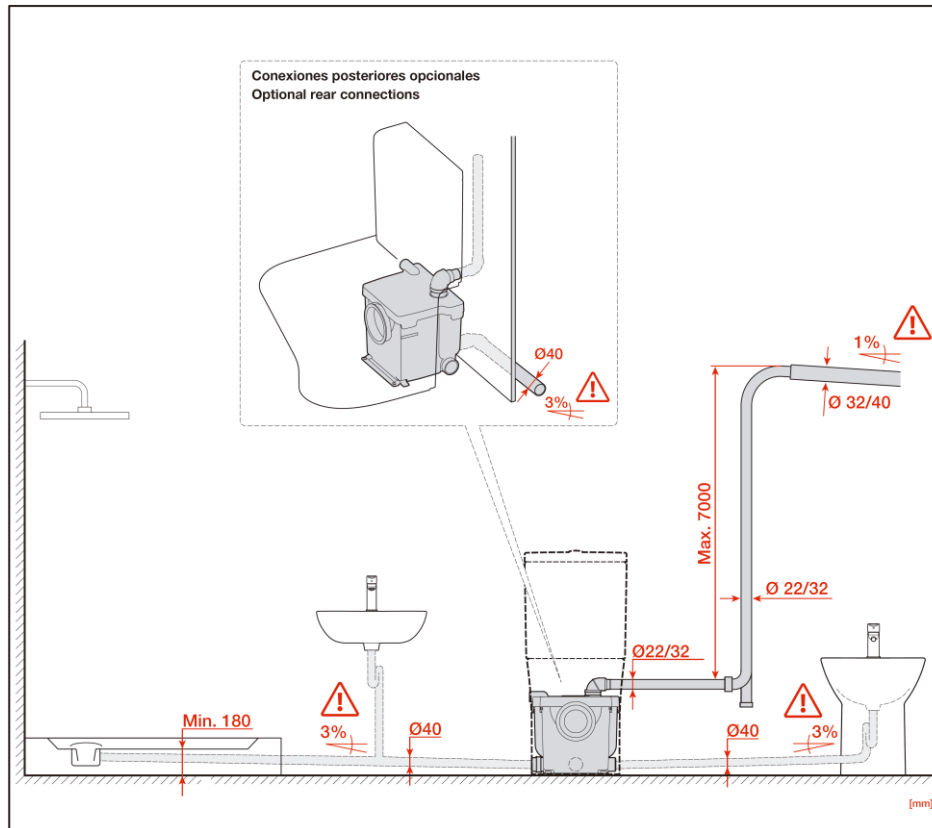
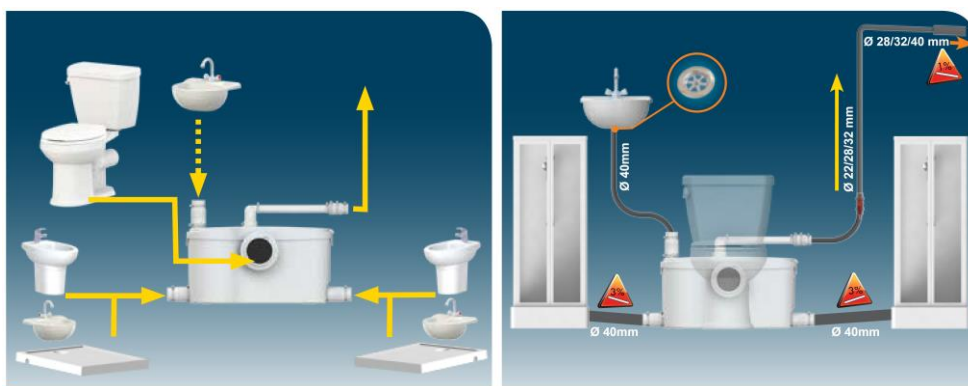
Esquema de funcionamiento del triturador

Dado que la arqueta de saneamiento está ubicada en el techo de la planta semisótano del edificio, será necesario colocar inodoros que incorporen un triturador sanitario equipado con filtro de tambor y cuchillas giratoria de acero inoxidable, de alto rendimiento y bajo nivel sonoro. Compatible con tuberías de evacuación de 22, 28, 32 y 40 mm. Apto para evacuar aguas residuales con restos orgánicos y papel higiénico. A través del triturador se evacuarán también las aguas residuales provenientes de los lavabos mediante las entradas secundarias del triturador.

Se han colocado cuatro inodoros, cada uno de ellos equipado con un triturador de manera que en caso de avería puntual de uno o varios aparatos, siempre pueda haber otro en funcionamiento y se pueda continuar dando el servicio.

El colector superior al que llegan las tuberías ascendentes de evacuación será de PVC, de 90 mm de diámetro, e irá colgado del techo con una pendiente superior al 1,5-2,0% para garantizar el correcto funcionamiento.
