PROYECTO DE CONSERVACIÓN DEL CASTILLO DE LA YEDRA
INTERVENCIONES EN LA CUBIERTA DE LA TORRE DEL HOMENAJE, EN LAS ESCALERAS INTERIORES A LA TORRE Y EN EL PATIO DE ARMAS
POLÍGONO 15 PARCELA 191
CAZORLA (JAÉN)

ESTADO ACTUAL. NIVEL 0. ACCESO A LA TORRE
DIAGNÓSTICO Y ACTUACIONES

EA ESTADO ACTUAL. NIVEL 2. SALA NOBLE

DIAGNÓSTICO Y ACTUACIONES

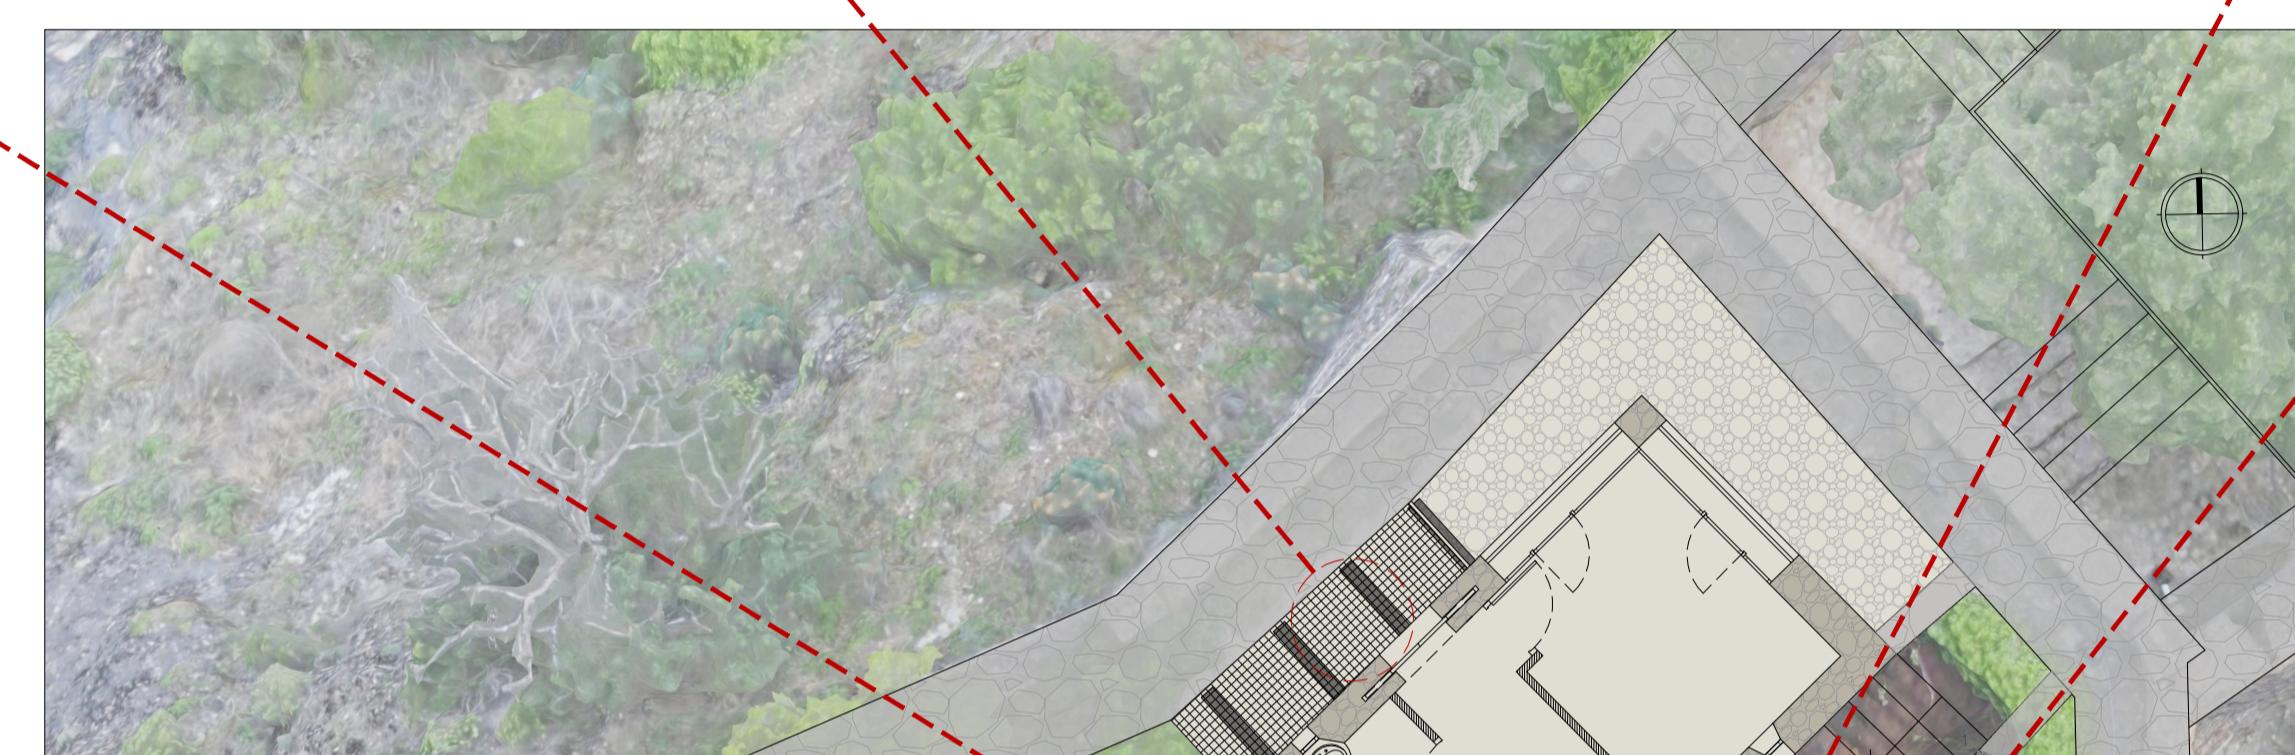
DIAGNÓSTICO:
Volumen moderno edificado recientemente que dificulta la lectura del espacio del patio de armas

ACTUACIÓN:
Se procederá a la demolición de la planta alta para recuperar el espacio del Patio de Armas

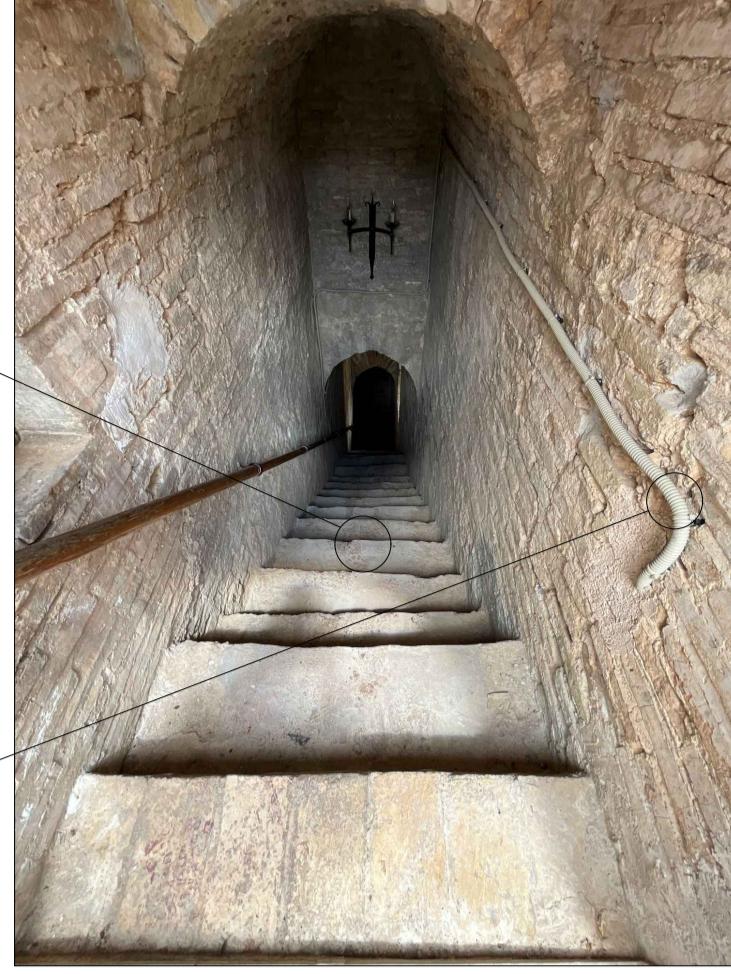
FOTO 8
ESCALERAS TRAMO 5

DIAGNÓSTICO:
Escalera con gabinetes irregulares y morteros desgastados que ha sufrido varias reparaciones con morteros de cemento de diferentes tipos

ACTUACIÓN:
Se ejecutará un nuevo revestimiento de la escalera mediante huella y tabica de piedra caliza procedente de cantera local, acabado envejecido, asentado sobre una capa de mortero de cal hidráulica natural de regularización de los escalones existentes.

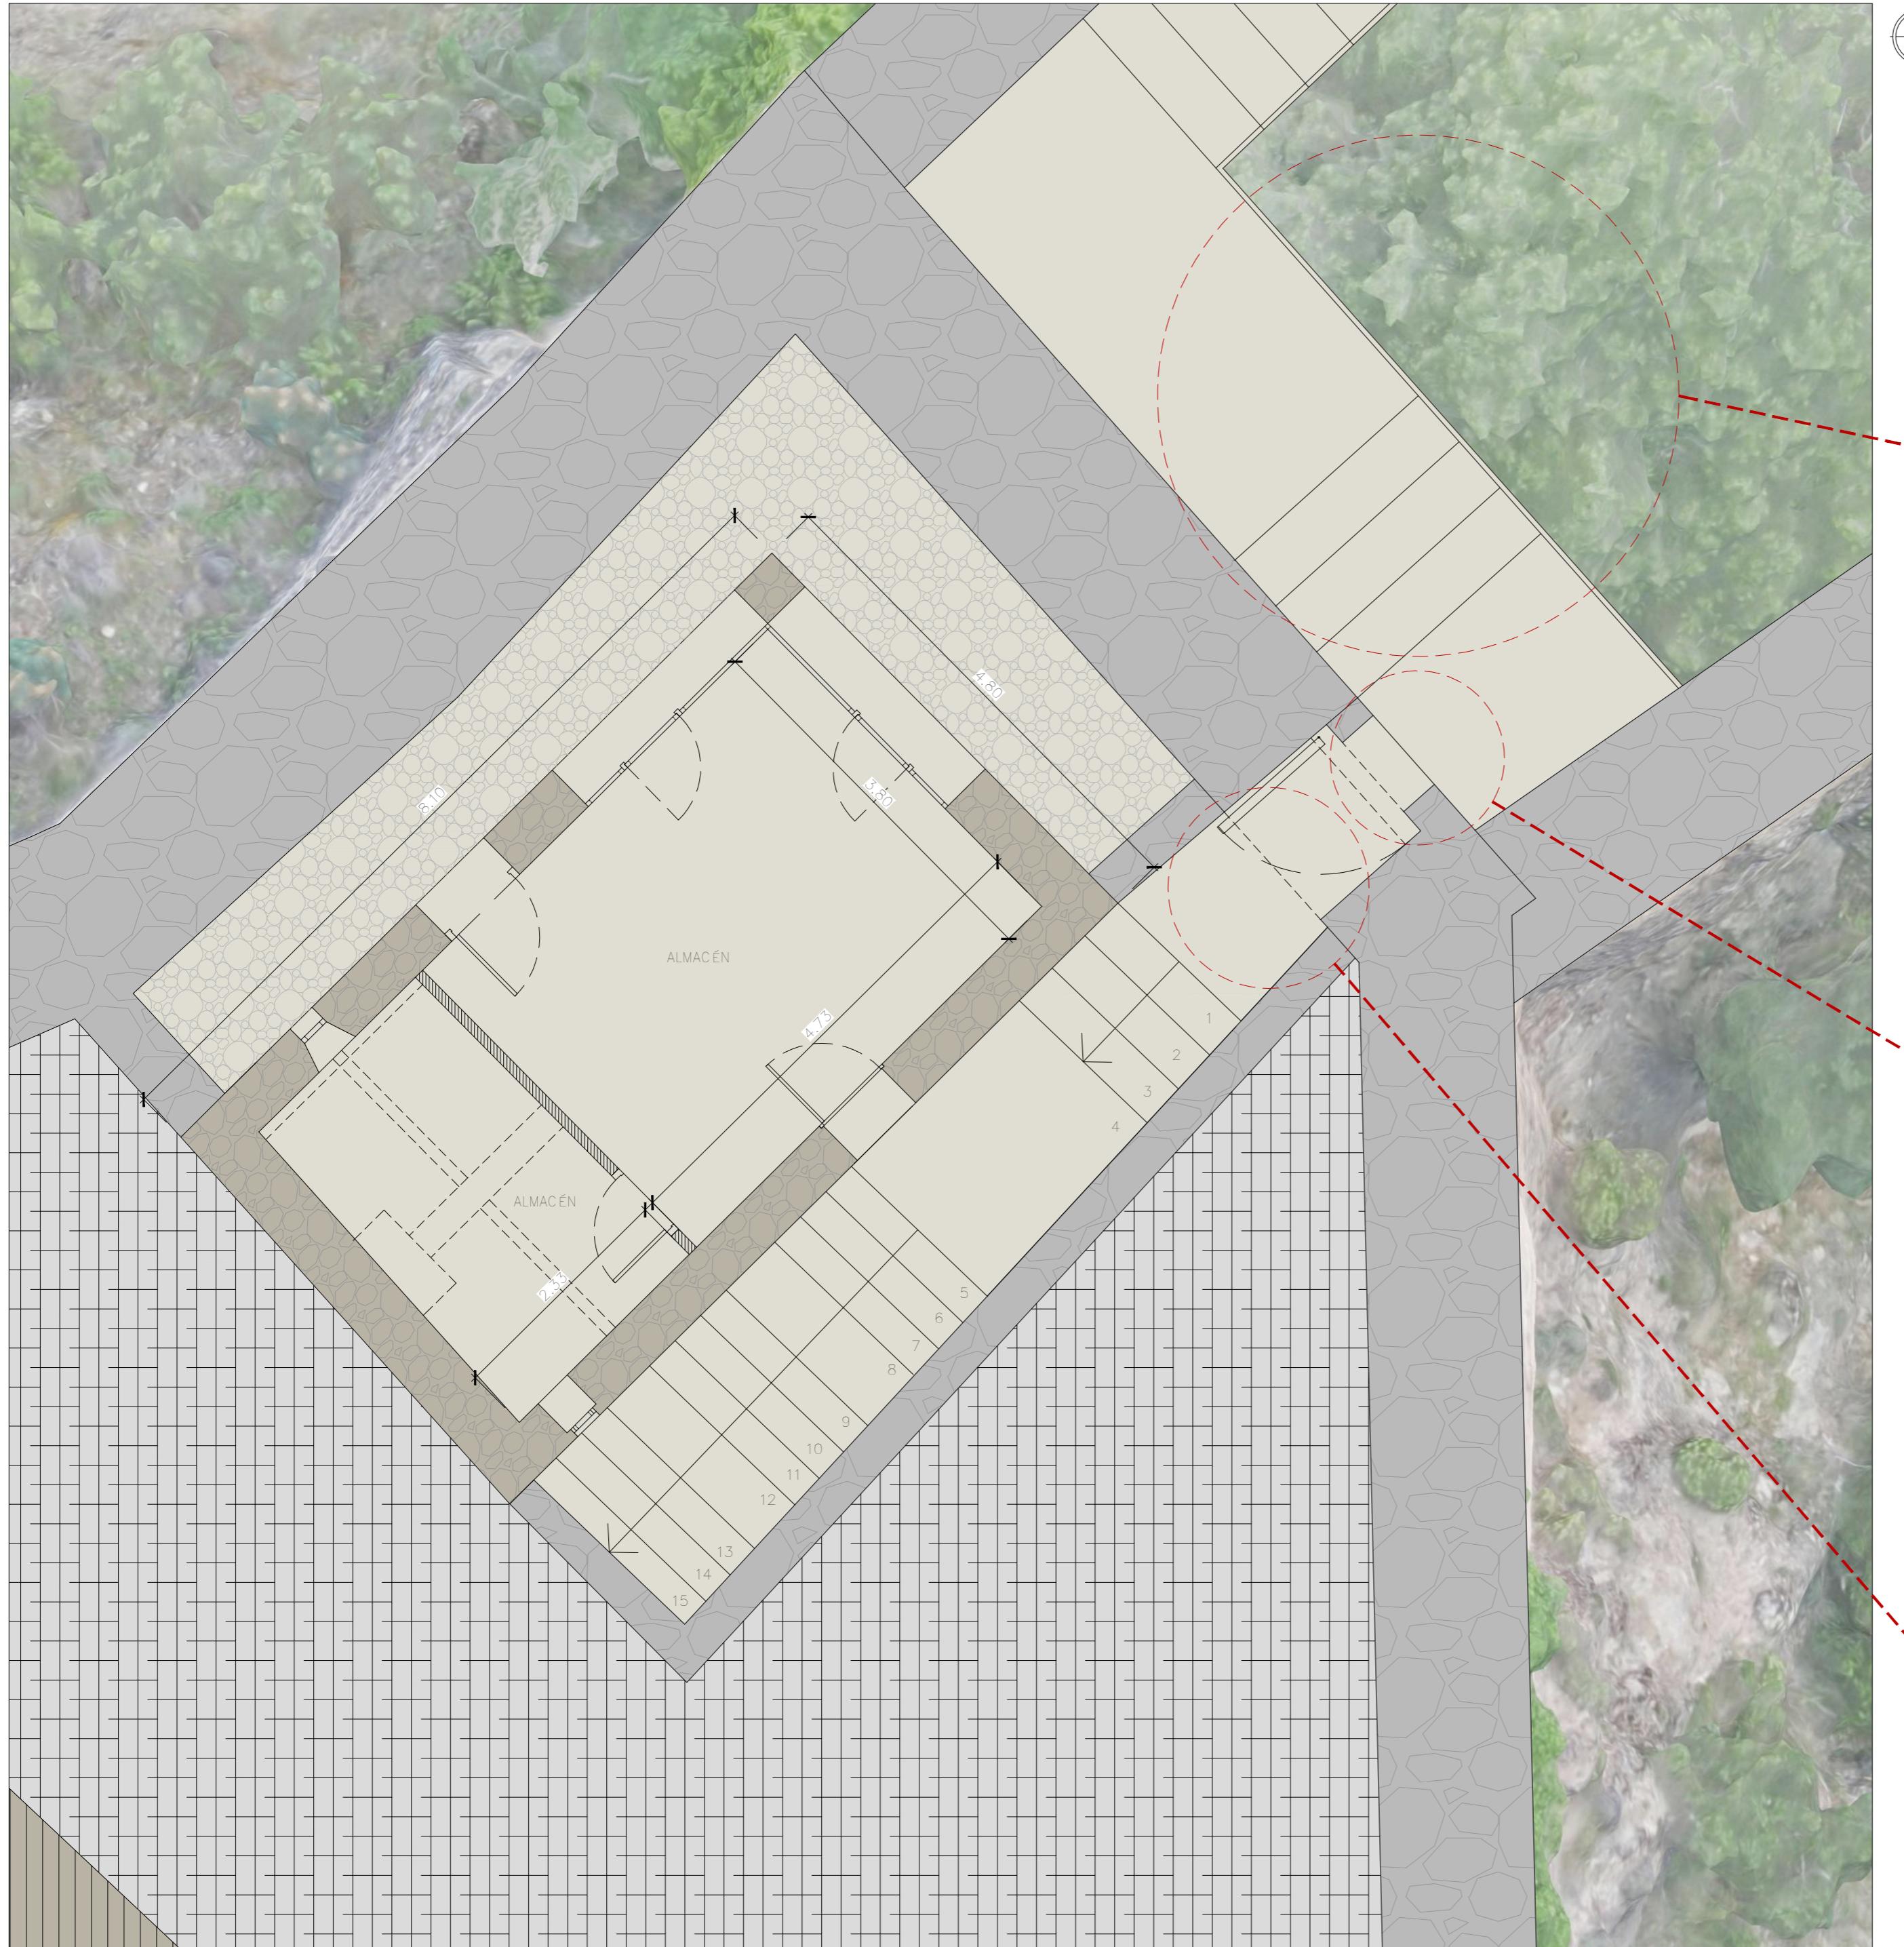
DIAGNÓSTICO:
Escalera con peldaños irregulares y muy desgastados que ha sufrido varias reparaciones con morteros de cemento de diferentes tipos

ACTUACIÓN:
Refacción mediante huella y tabica de piedra caliza procedente de cantera local, acabado envejecido, asentado sobre una capa de mortero de cal hidráulica natural de regularización de los escalones existentes.
