PROYECTO DE CONSERVACIÓN DE 4 TORREONES DEL CONJUNTO AMURALLADO DE ANDÚJAR

ANDÚJAR (JAÉN)

Diciembre 2024

1. MEMORIA Y ANEXOS

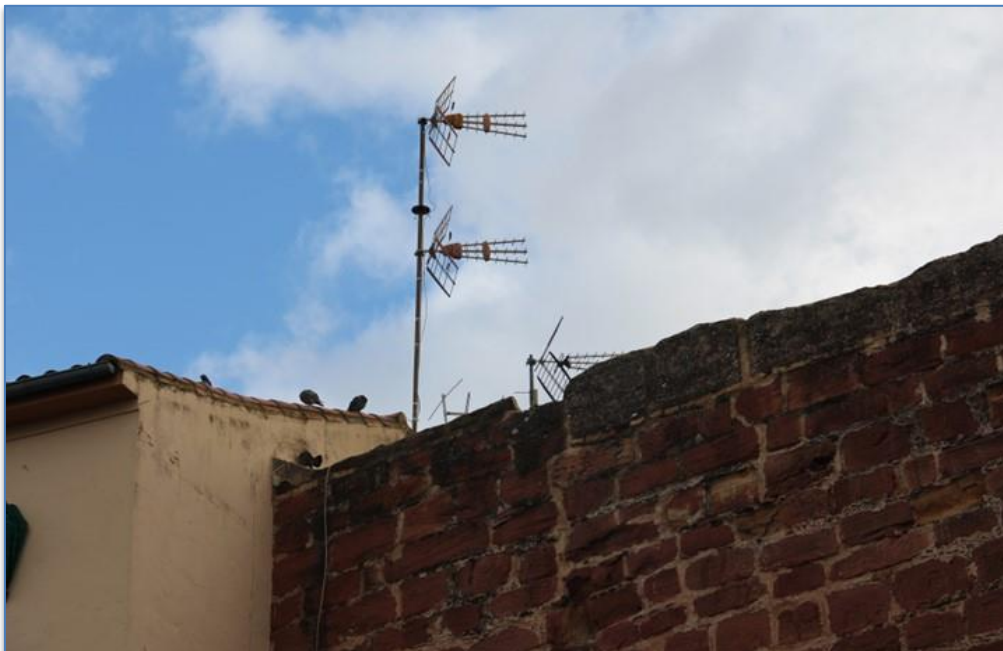
Foto 7:

Detalle instalaciones próximas cubierta zona alzado oeste

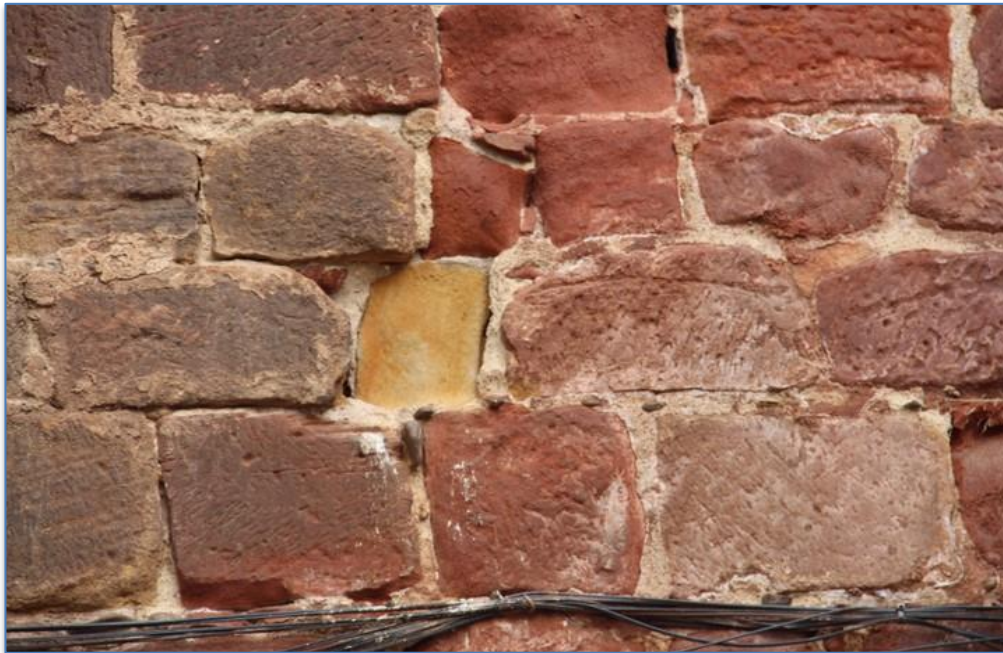
Foto 12:

Detalle patologías en alzado oeste

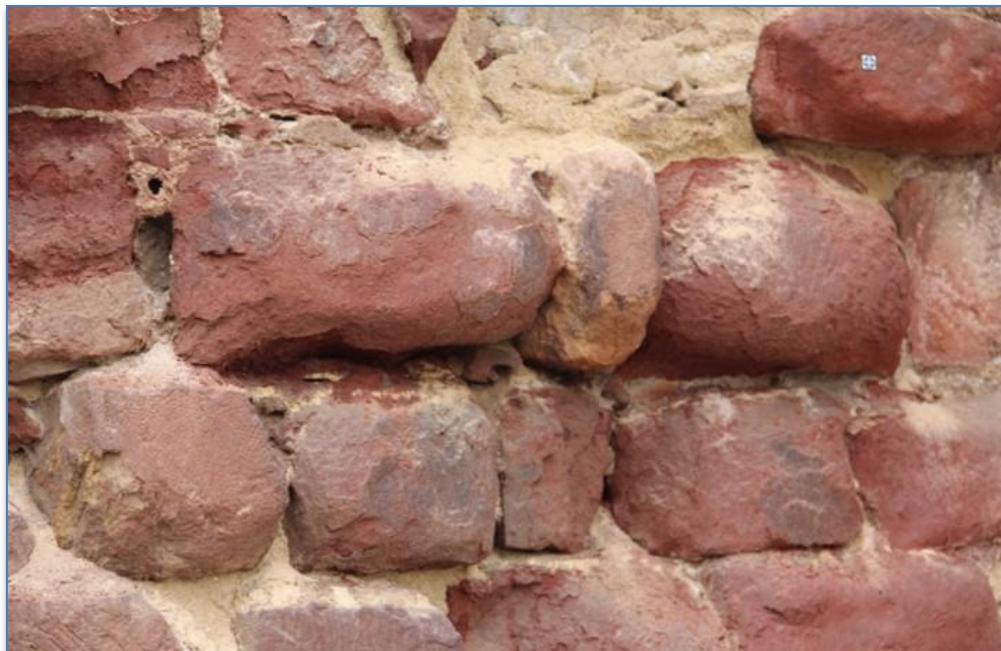
Foto 13:

Detalle patologías en alzado sur

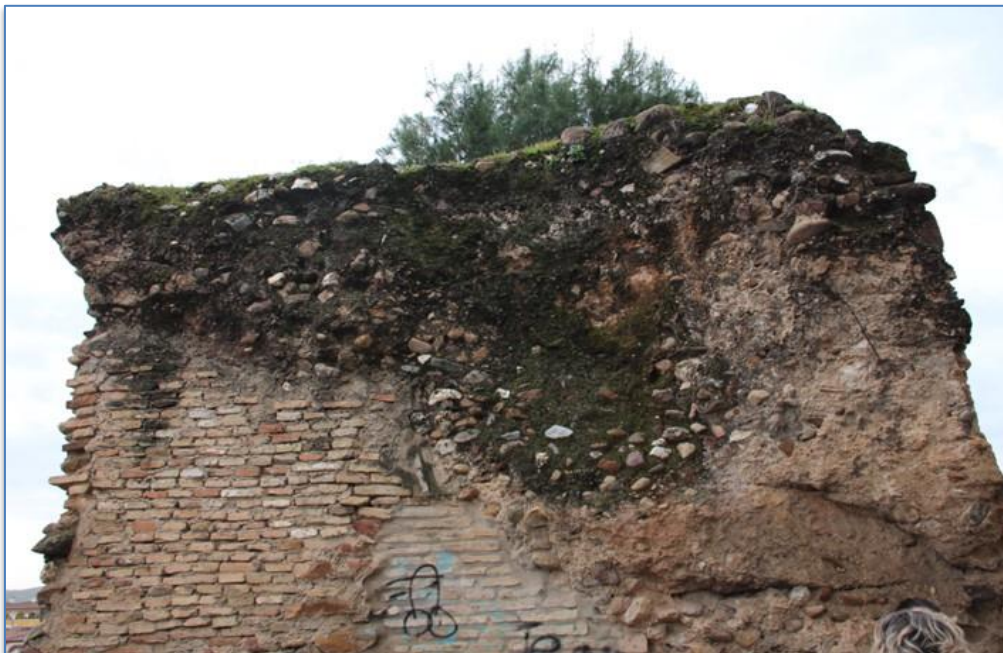
Foto 7:

Detalle patologías organismos biológicos
