DOCUMENTO NÚMERO: 21/001981-005
TIPO DOCUMENTO: REF.P.BAS.Y EJEC.
OBRA: REPARACIONES DE EDIFICACION
EMPLAZAMIENTO: AV GUARDIA CIVIL, 1
POBLACIÓN: SEVILLA

REFORMADO DEL PROYECTO TÉCNICO DE LAS ACTUACIONES A REALIZAR EN LA
"CASA ROSA" , EN EJECUCIÓN DE LA ITE DE 2017.

PROMOTOR: CONSEJERÍA DE PRESIDENCIA DE LA JJ AA – Secretaría Gral. Técnica
ARQUITECTO: ENRIQUE COSANO POVEDANO. Colº 1294 del COAS.

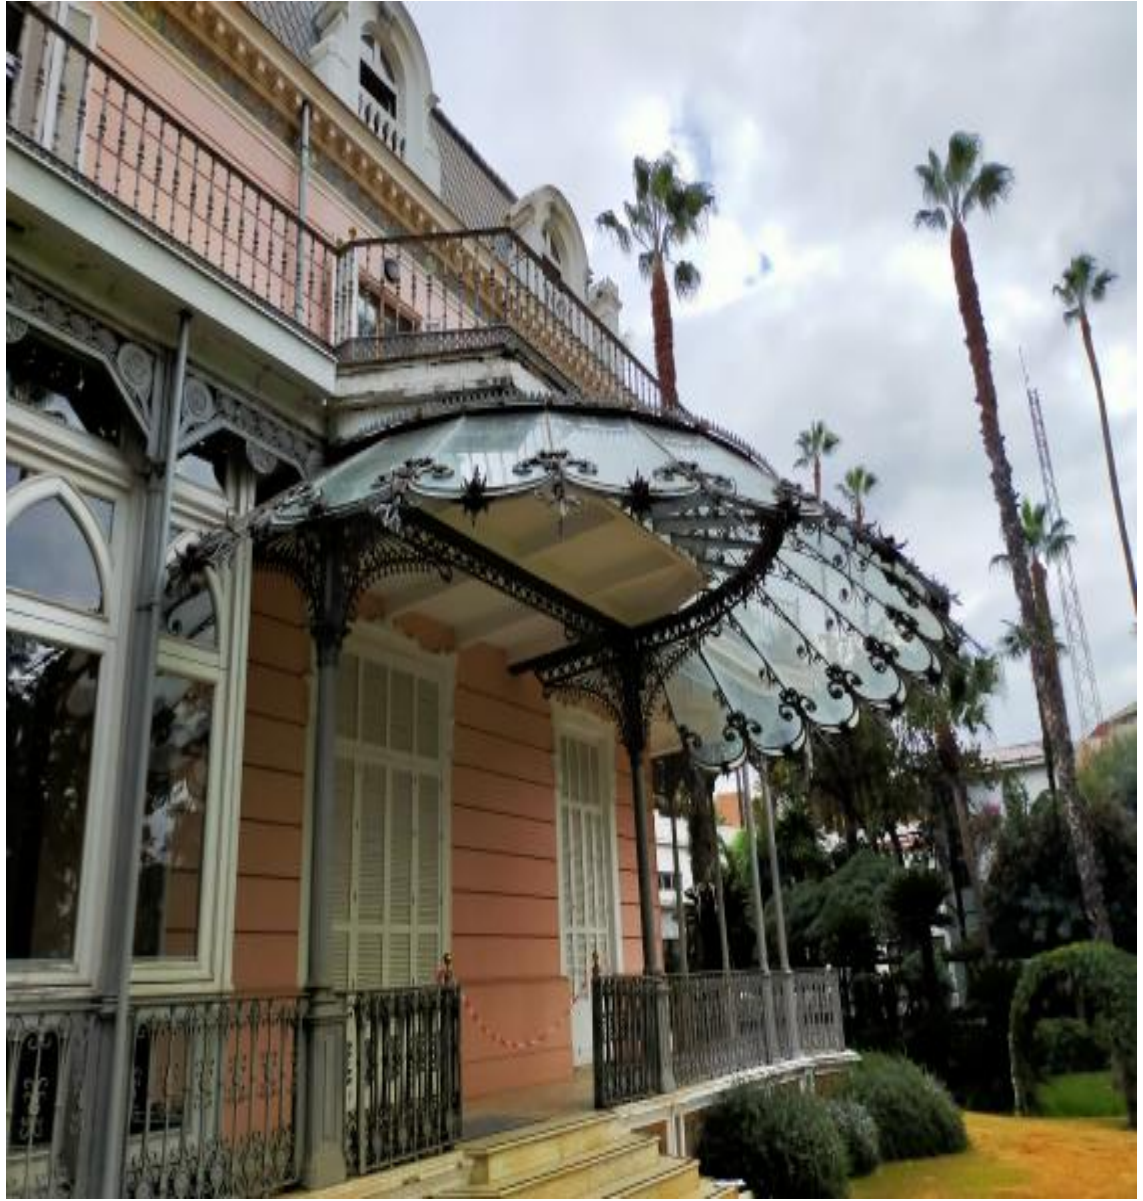
3R

- Daños en elementos metálicos de la marquesina acristalada en forma de abanico de planta baja:

Debido a movimientos estructurales, dilataciones y envejecimiento de piezas de unión, son visibles fisuras y rotura localizadas de alguna Cartera. Requiere rehabilitación puntual.

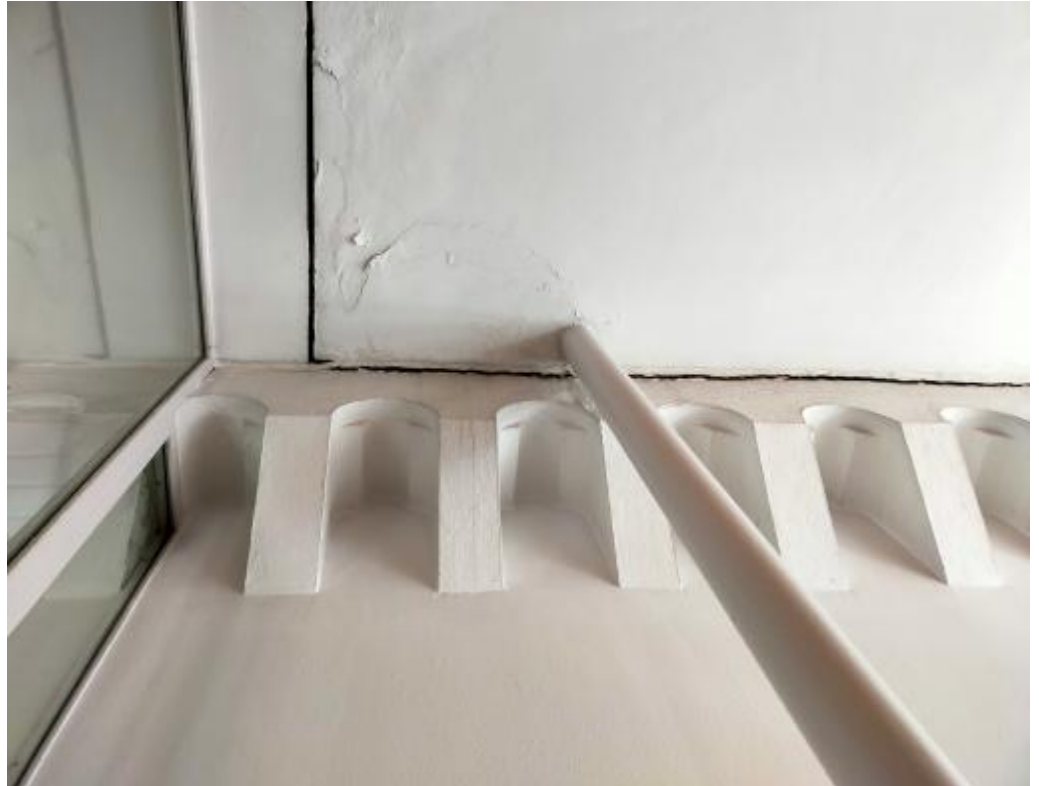
3U

Esta zona es contigua a la galería del ochavo que antes se indicó estar afectada por desplomes y asientos diferenciales.

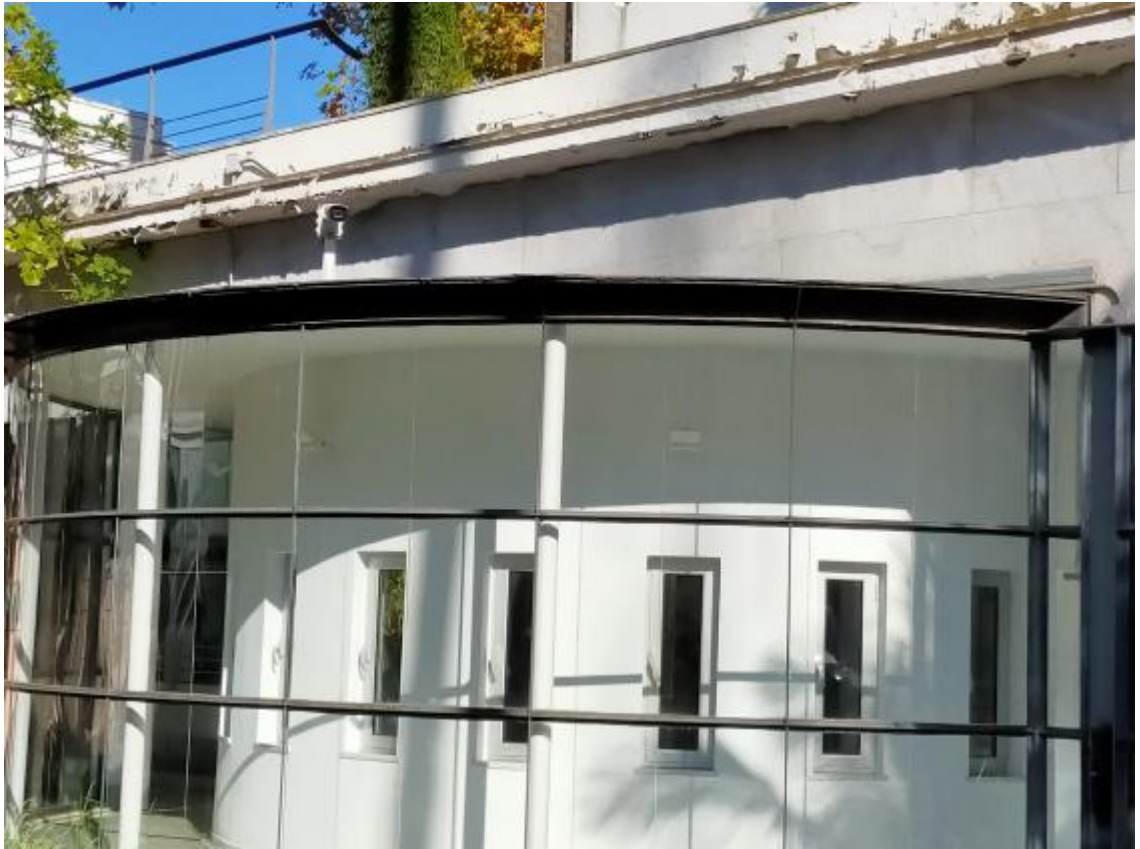
3W

Puntualmente, hay un área del semisótano tras el primitivo estanque contíguo actualmente vacío, con humedades muy puntuales. Se ha de picar hasta el soporte y enfoscar con mortero especial desecante e hidrófugo.

En varias zonas del cerramiento, en planta alta, pretilos de azotea y zócalo exterior, hay enfoscados degradados que han de picarse y renovarse, cuidando que se garantice su adherencia.

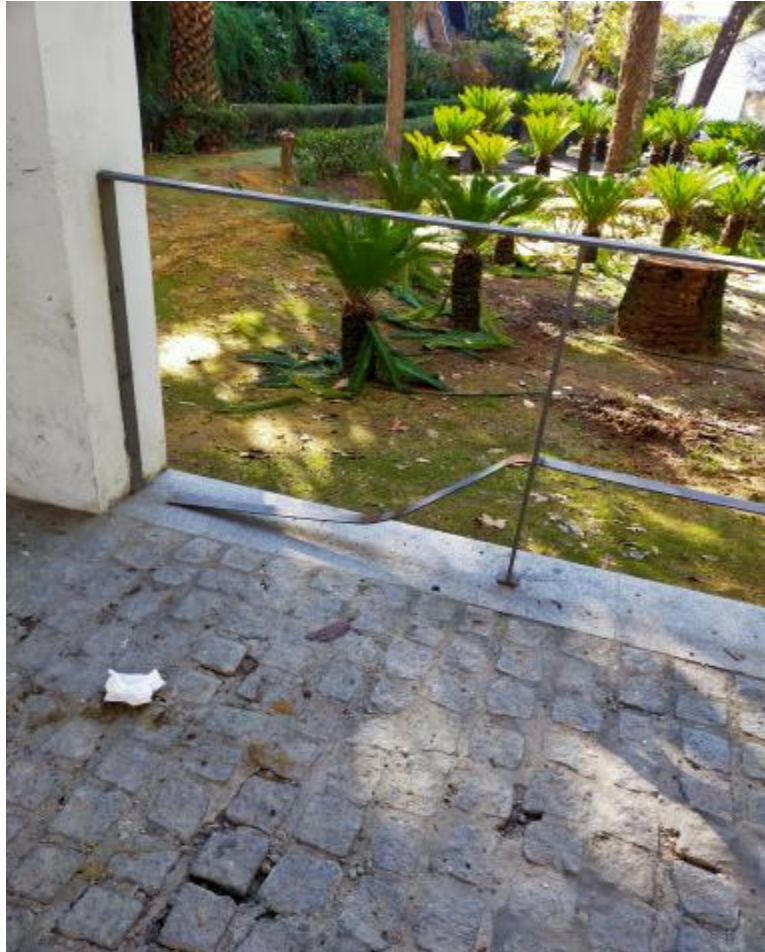
3X

- Eliminación de los peldaños existentes entre el acerado de interconexión entre edificios en el jardín y las antiguas caballerizas.

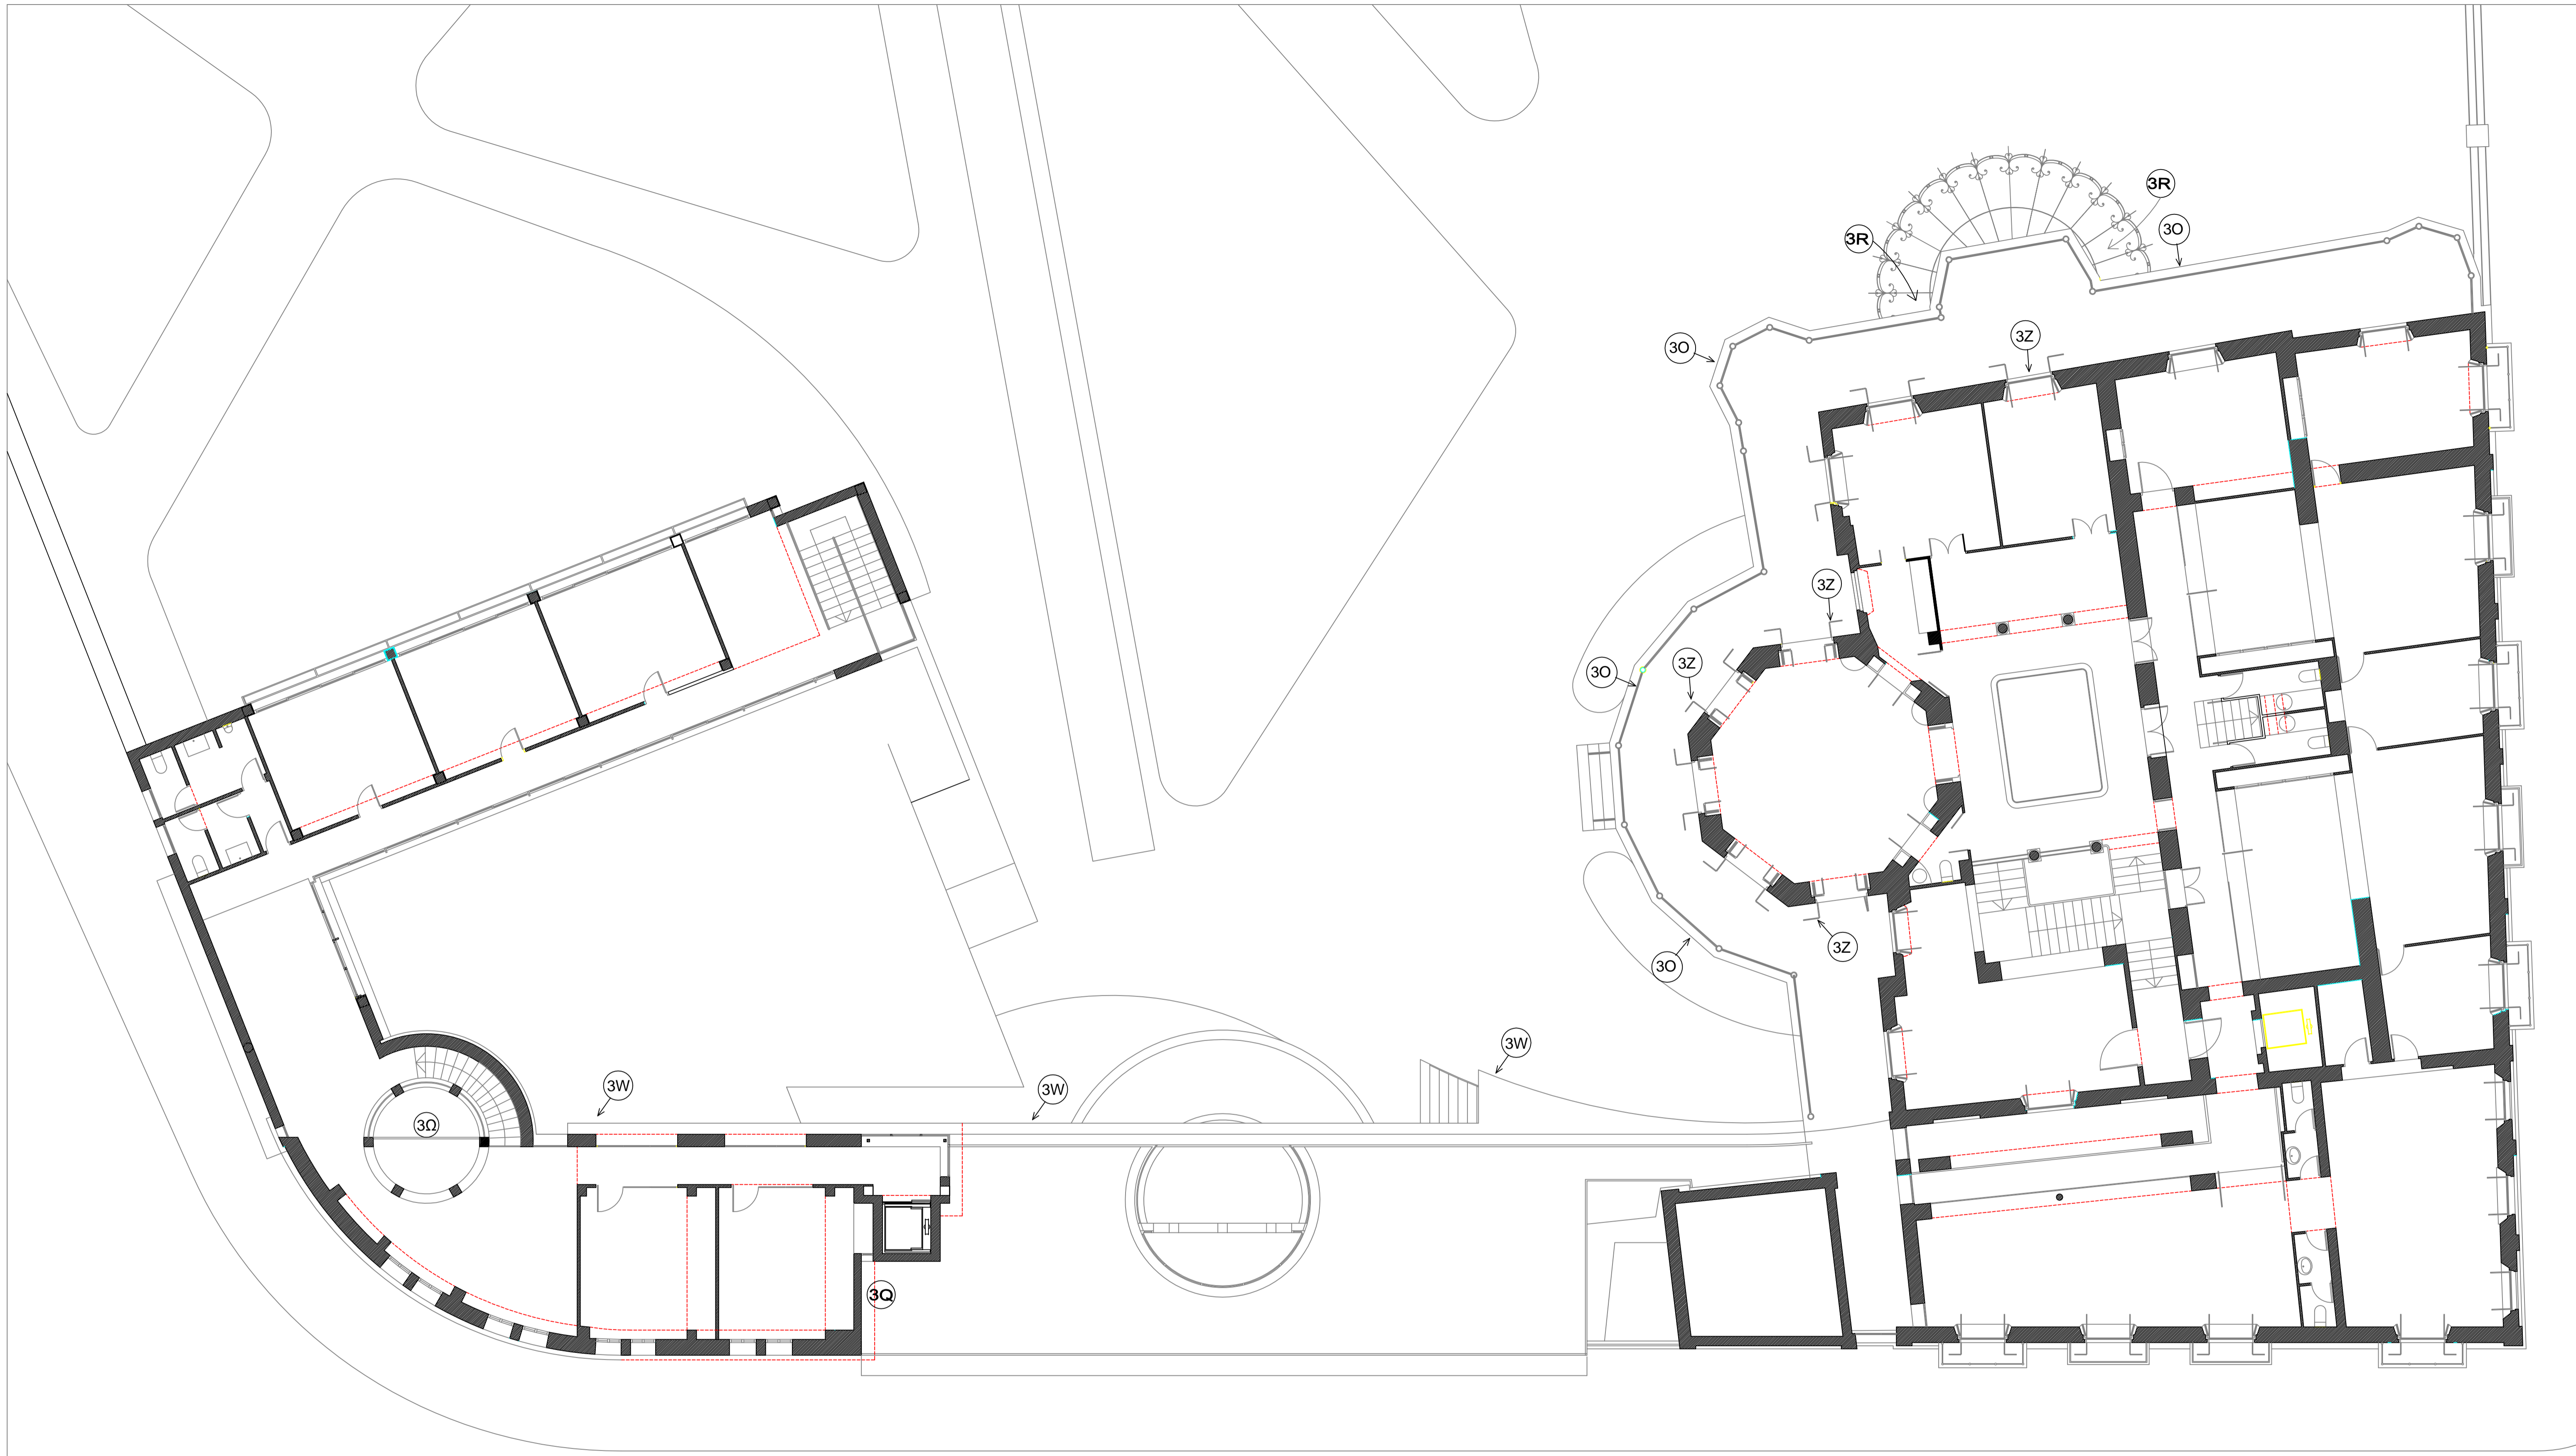
- ③N FISURA EN MURO DE APOYO DE LAS COLUMNILLAS DE LA GALERÍA DE PL.BAJA. SOLERÍA CON JUNTAS ABIERTAS.
- ③O FISURA EN CANTOS DE FORJADOS DE LA TERRAZA PERIMETRAL. PL. PRIMERA.
- ③Q FISURA EN CERRAMIENTO O MURO.
- ③P BALAUSTRÉS ROTOS
- ③Q PARAMENTOS ABOFADOS O DAÑADOS
- ③R DAÑOS EN LA ESTRUCTURA METÁLICA QUE SOPORTA LA MARQUESINA DE VIDRIO. PL. BAJA.
- ③S EXUTORIO BASCULANTE Uin2 DAÑADO Y FALTO DE ESTANQUEIDAD.
- ③T CANALONES CON SUCIEDAD.
