PROYECTO DE CONSERVACIÓN Y RESTAURACIÓN  
DE LA VERJA DE ENTRADA  
AL ARCHIVO HISTÓRICO PROVINCIAL DE SEVILLA

MARZO 2025

PROYECTO DE CONSERVACION Y RESTAURACIÓN DE LA CANCELADA DE ENTRADA AL ARCHIVO HISTÓRICO PROVINCIAL DE SEVILLA

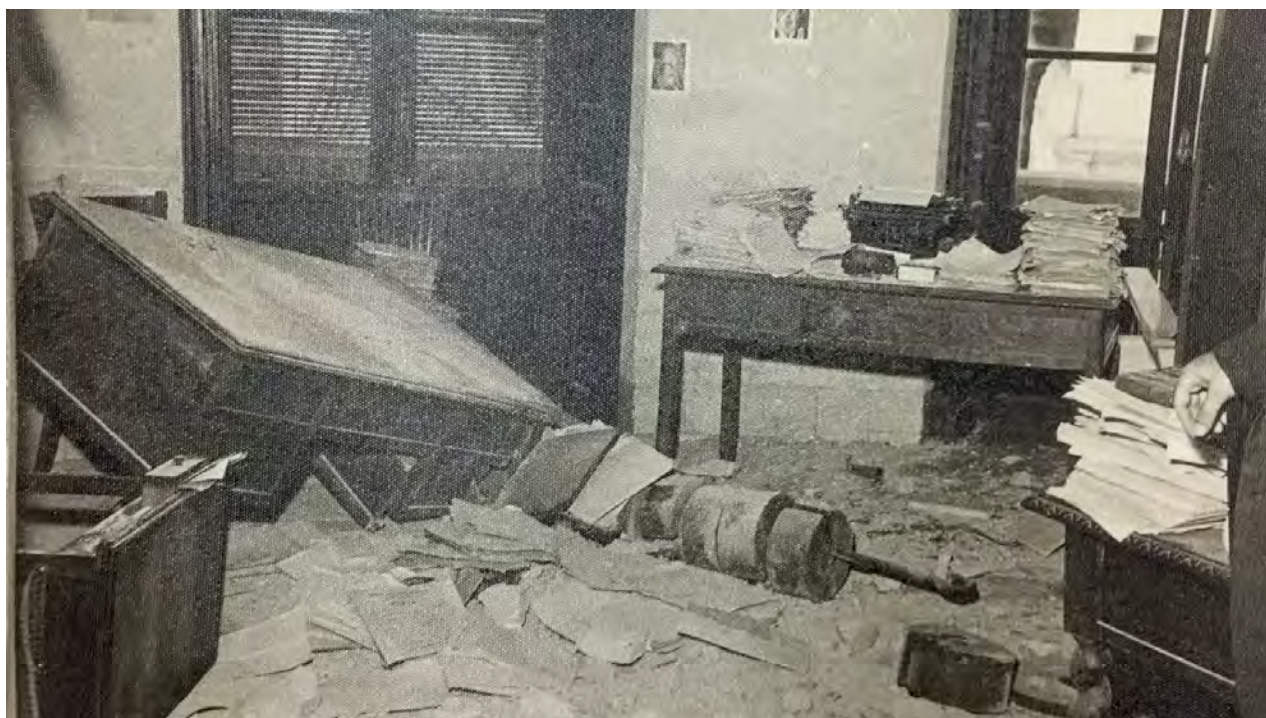
El contrapeso del reloj en el suelo del juzgado con los destrozos que provocó su caída

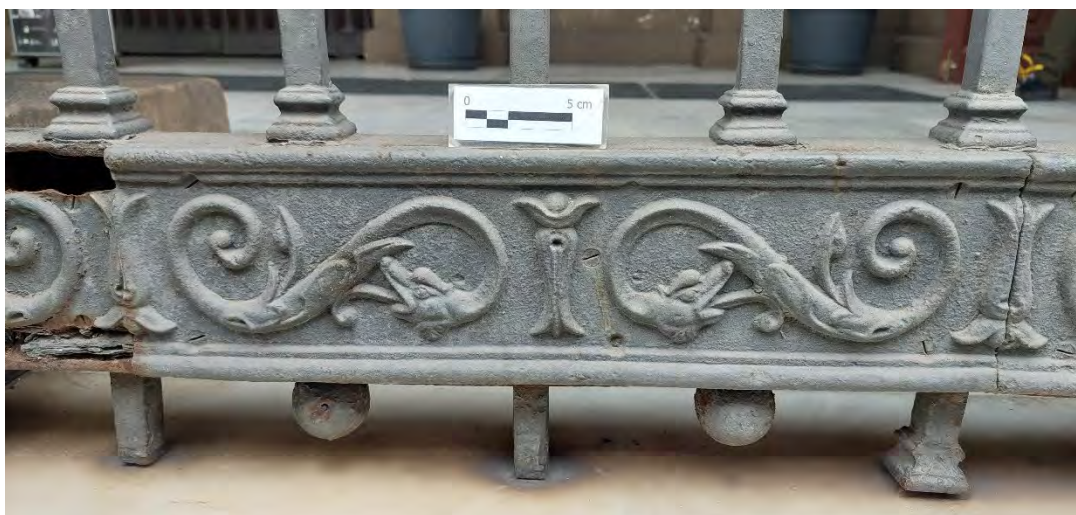
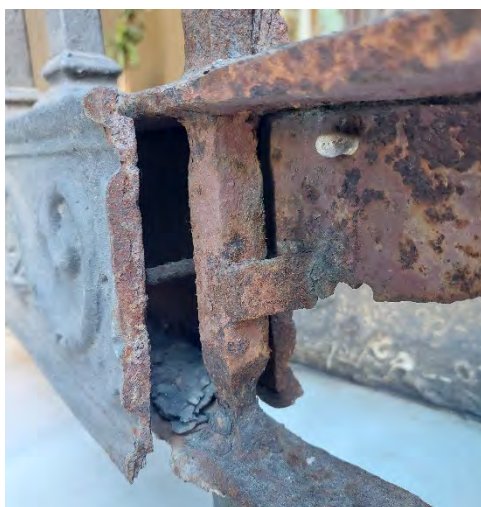
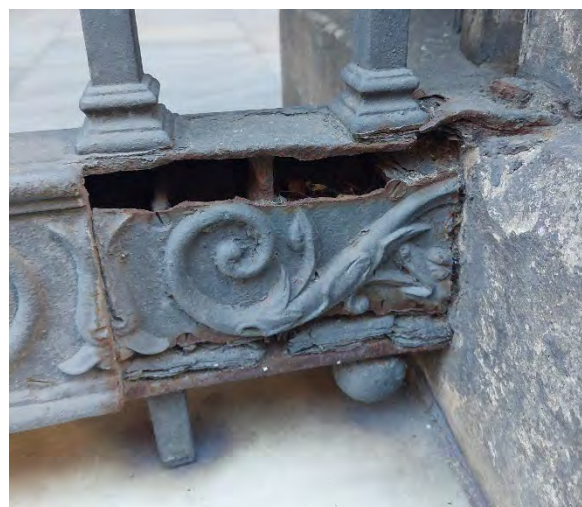
En la imagen superior detalle de una placa completa con montada con tornillería. Abajo a la izquierda obsérvese la sección de la placa y el interior con pasador entre las placas, a su derecha tercio de placa para remate del extremo.

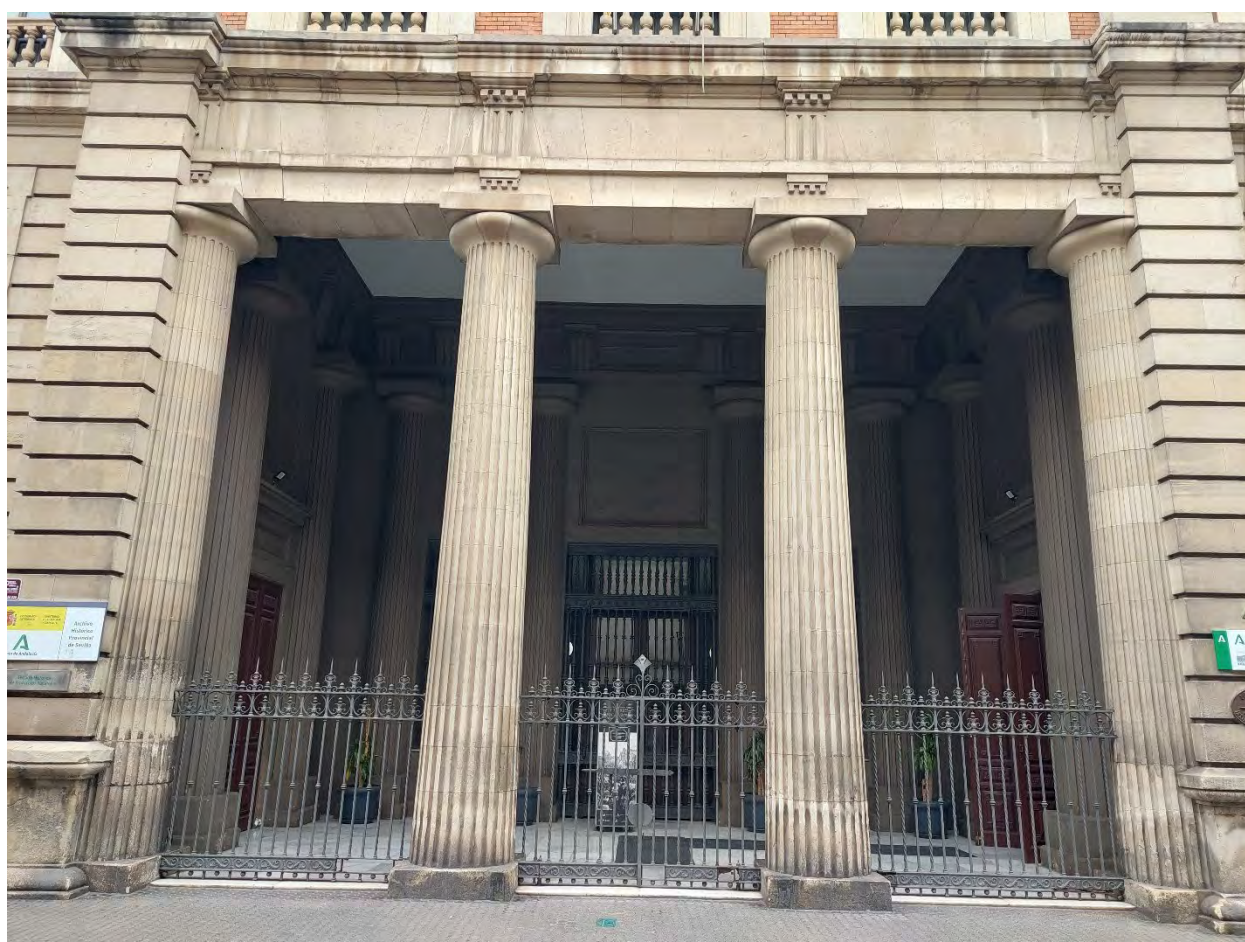
**Vista general de la verja, situada en el pórtico principal de entrada al edificio del Archivo**

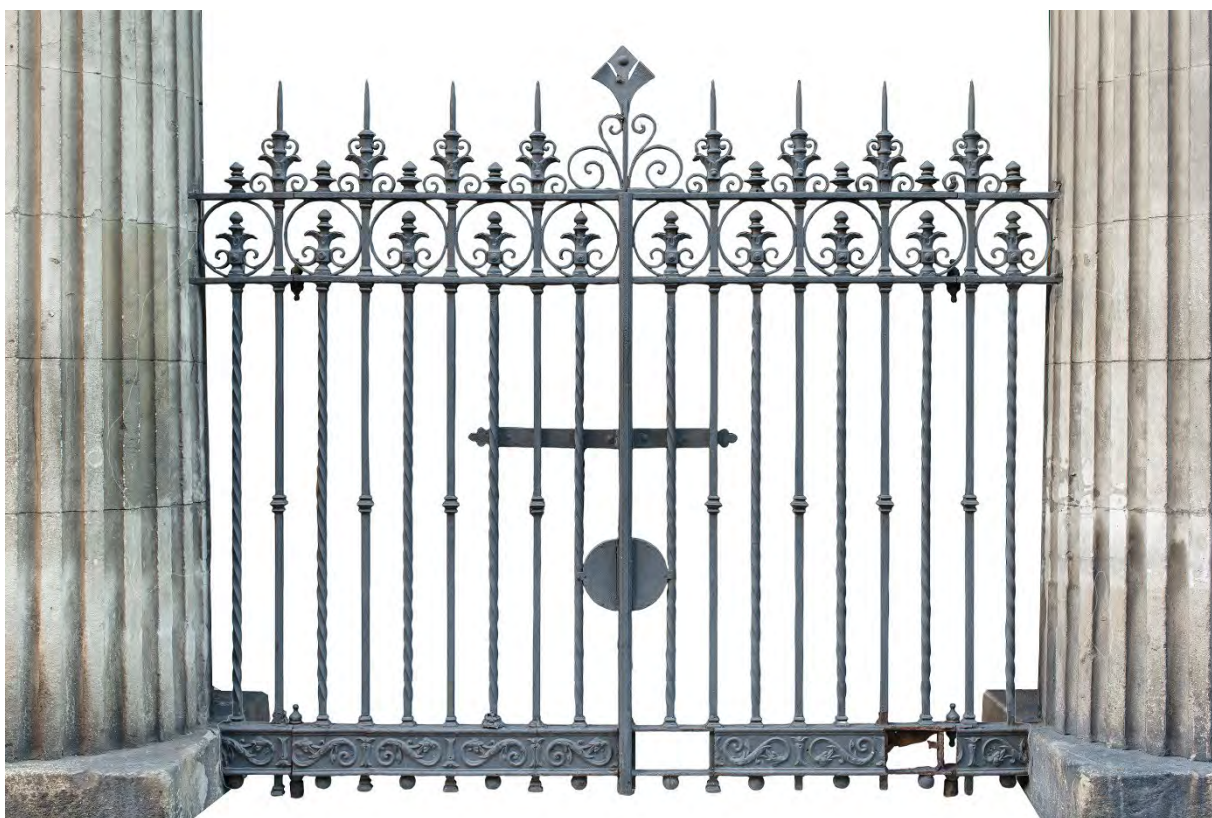
**Aspecto general del anverso del tramo central, donde se sitúa la cancela de entrada**

En líneas generales la verja y cancela del Archivo Histórico, presentan buen núcleo metálico, con algunas excepciones marcadas en los elementos más expuesto de la zona inferior y concretamente en el aplacado que decora su rodapié, donde varias piezas se han perdido. Sin embargo, las piezas móviles que permiten el movimiento giratorio de los batientes, se encuentran en buen estado.

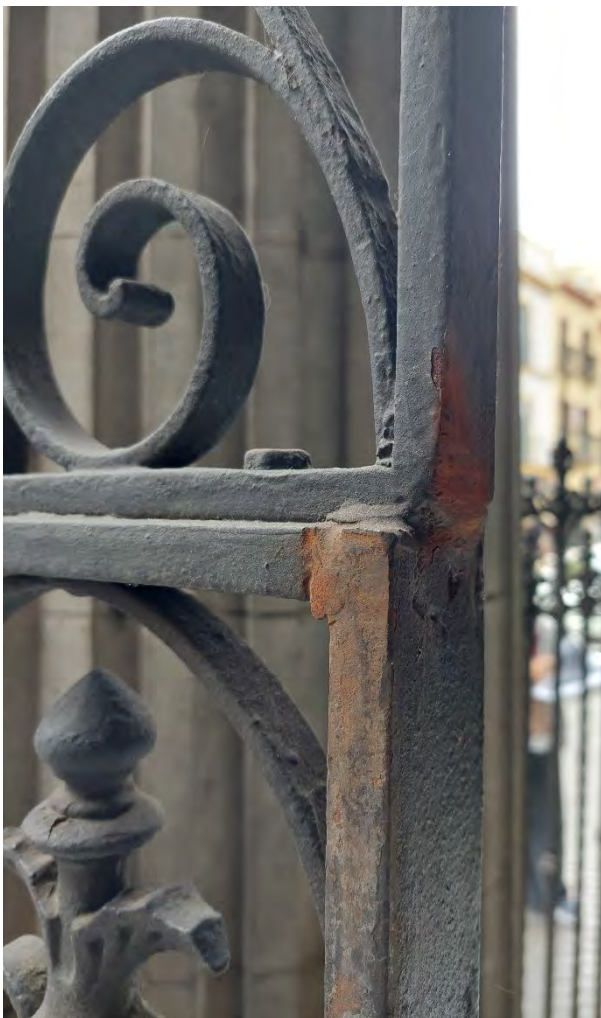
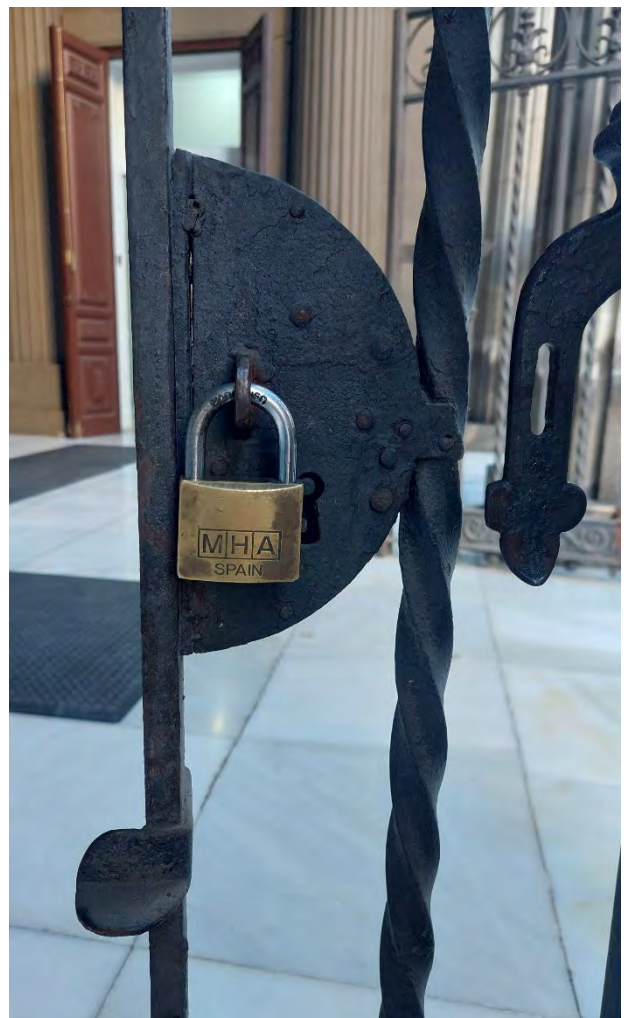
También de esa intervención de los 80, pueden ser algunos arreglos efectuados con soldadura que se detectan en el semicírculo donde se aloja la cerradura que actualmente está fuera de servicio, probablemente en esa intervención se decidiera inutilizar la cerradura y adaptar el cerrojo para poder fijarlo con un candado. Además, se han localizado soldaduras en el larguero de la hoja derecha, seguramente efectuado al reemplazar esa pieza. También en algunas macollas repuestas se detecta soldadura, existen piezas de diferentes tamaños y seguramente de diferentes materiales. Probablemente durante la intervención de restauración se podrá completar toda esta información al retirar la capa de pintura, en ese momento se comprobará qué elementos son originales y cuales son repuestos. Estos datos deben ser recogidos en las nuevas cartografías a efectuar durante la intervención.

**A la izquierda detalle de soldadura en la pieza de cierre lateral de la cancela izquierda. En la imagen derecha detalle de soldadura en la caja de la cerradura**

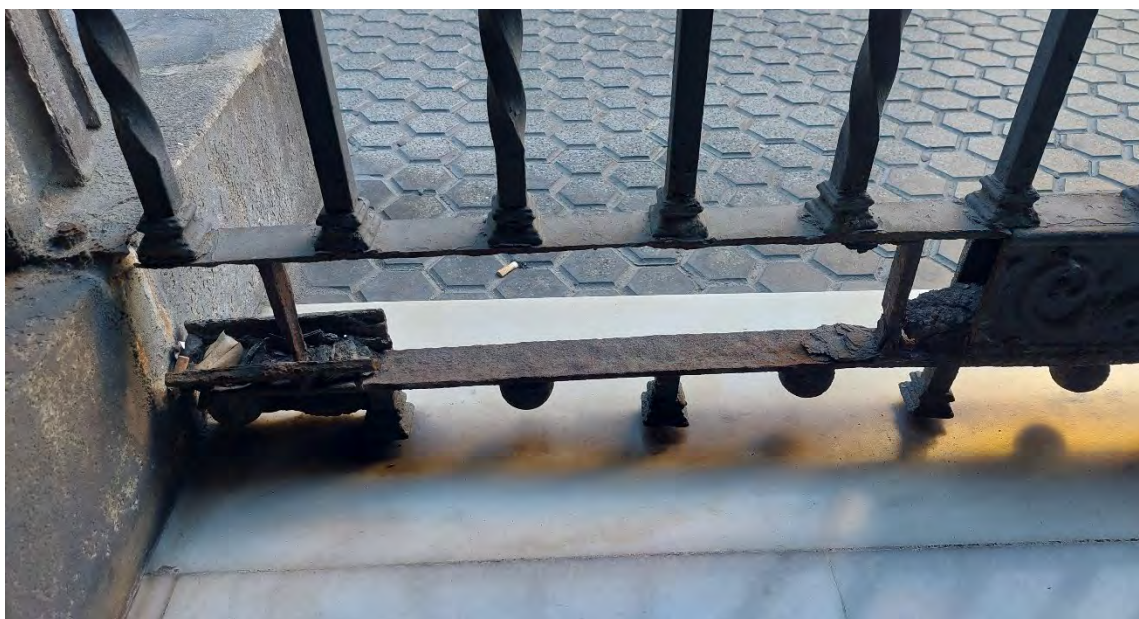
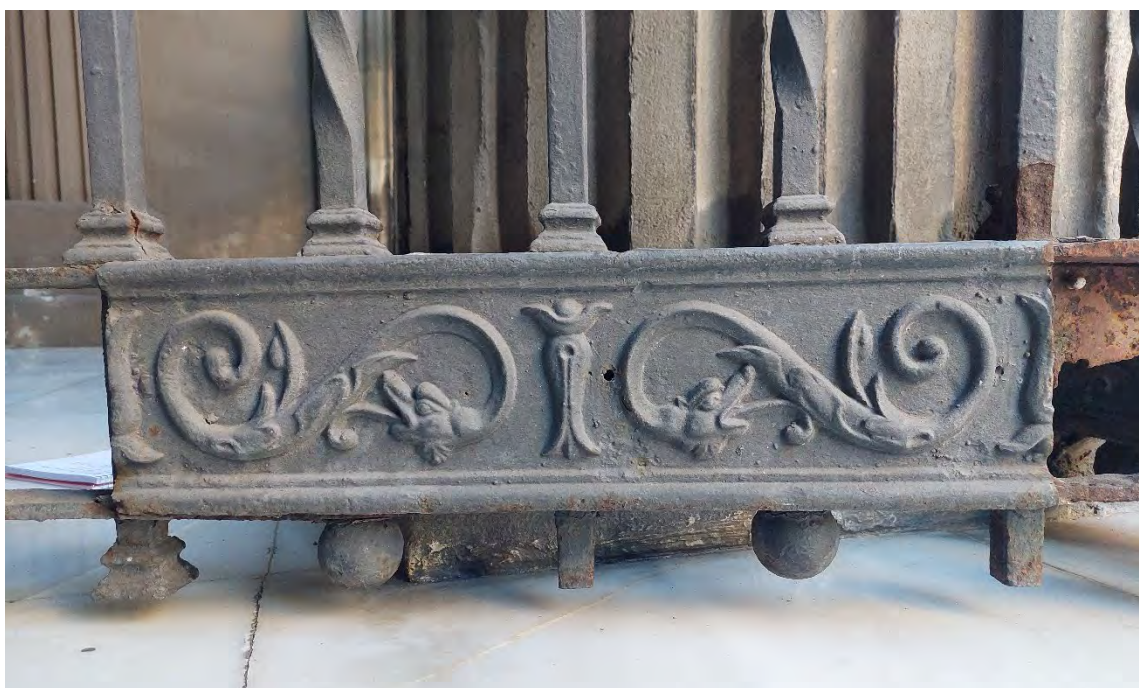
También faltan piezas de macollas en el remate inferior, faltan siete en el tramo izquierdo, cuatro en el tramo central, diez en el tramo derecho. En total faltan 21 macollas.

Como se ha explicado anteriormente la pérdida de numerosos pasadores entre las placas, fueron sustituidos por tornillería, pero su pérdida ha dejado numerosos orificios en las placas.

**Detalle de placa perdida en el tramo izquierdo en la fotografía superior. En la fotografía inferior detalle de la cancela derecha donde se aprecia pérdida de placas, de macollas y de pasadores de sujeción de la placa.**

Es el caso de las 21 macollas que faltan y posiblemente algunas más a retirar en donde se compruebe que su estado de conservación así lo aconseja, existen varias piezas en muy mal estado y que posiblemente no sean originales. Se efectuará su sustitución con piezas nuevas bien de metal o bien reproducciones de resina epoxídica. Deben estar unidas con la misma resina, sobre todo en el caso de la reposición en metal para evitar que se produzca una pila de corrosión diferenciada.

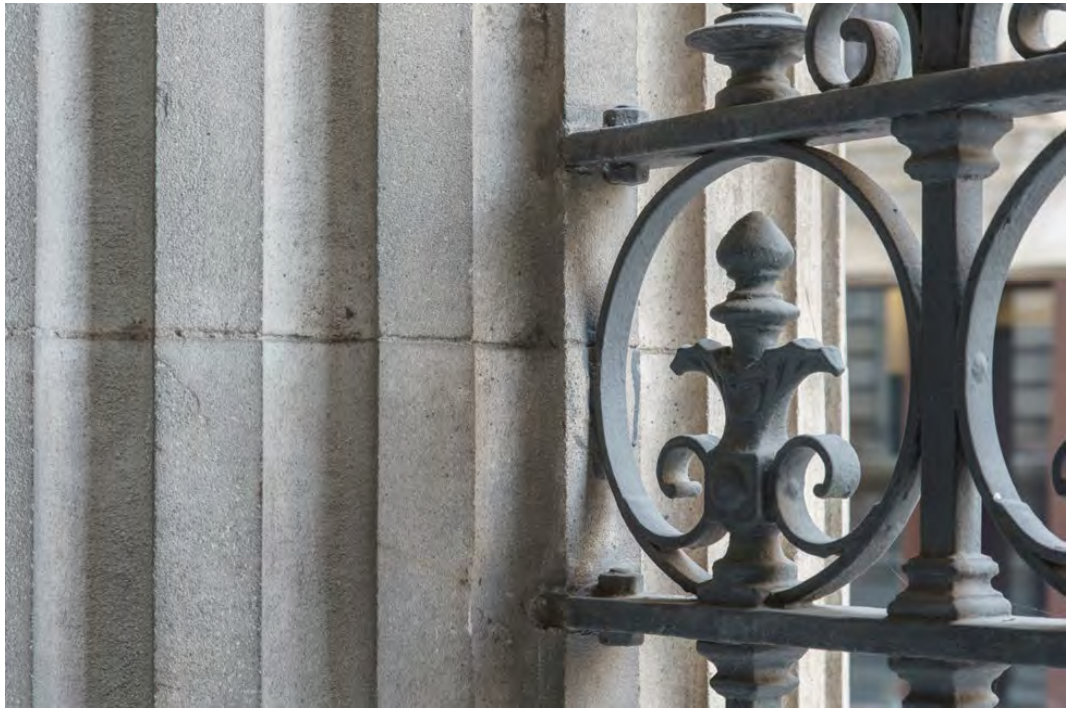
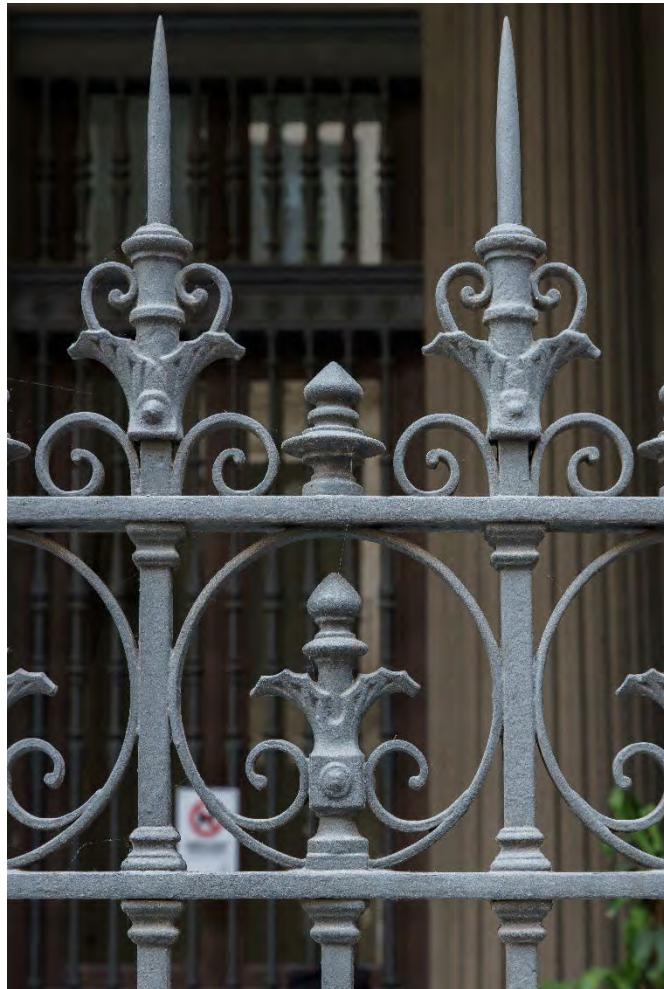
Imágenes del friso superior y su remate con depósitos de polvo sobre gruesa capa de protección

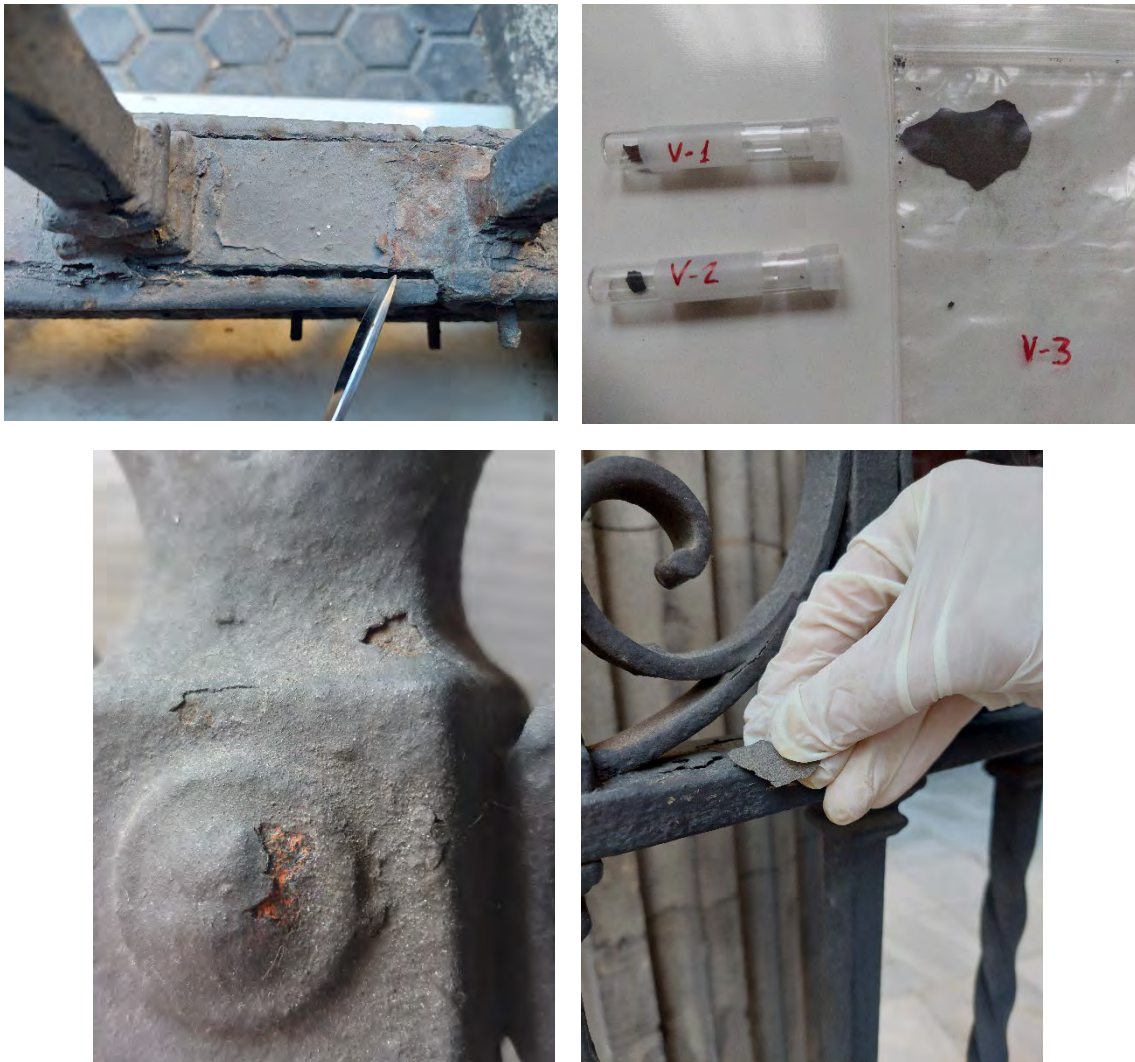
En la imagen superior izquierda la toma de muestra V-1, a su derecha embalaje de las tres muestras. Abajo a la izquierda localización de la V-2 y a su derecha la recogida de la V-3

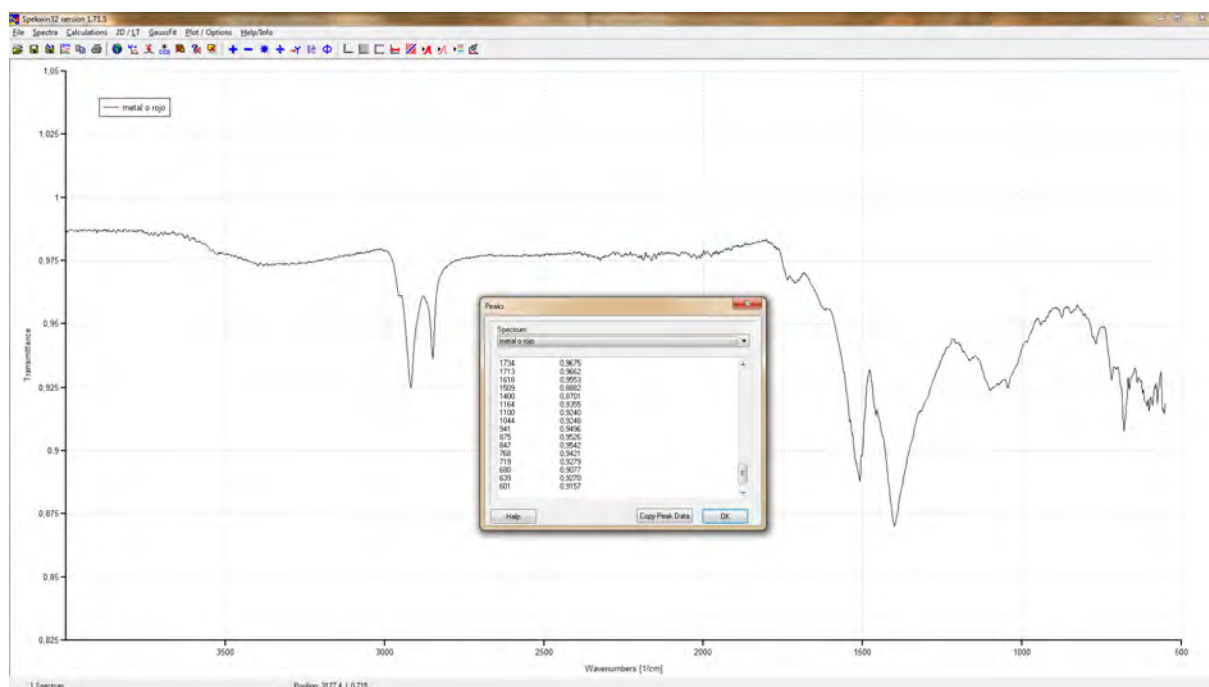
Capa anaranjada, muestra AHS-1

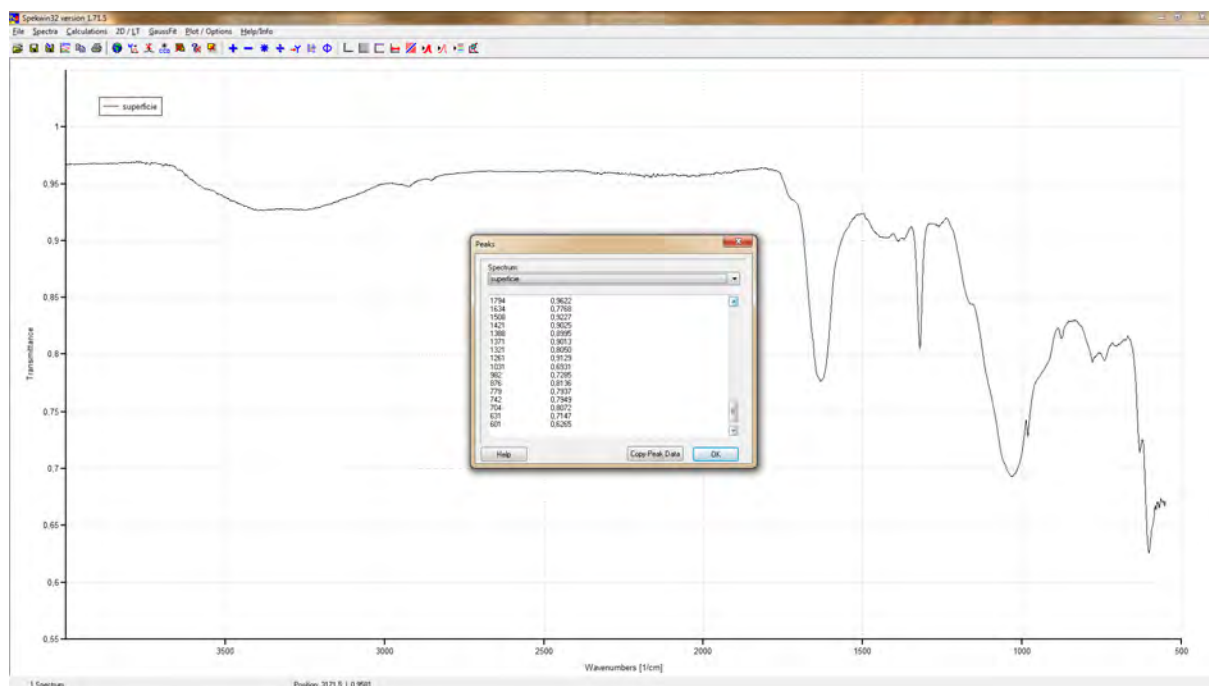
Superficie de la muestra AHS-1
