PROYECTO: **PROYECTO BÁSICO Y EJECUCIÓN PARA LA CONSOLIDACIÓN DE CASAS NORTE Y SUR EN RECINTO DE ANTIGUOS DEPÓSITOS DE TABACALERA COMO PARTE DE LA CIUDAD DE LA JUSTICIA DE CÁDIZ.**

TÍTULO DEL PLANO: **COMISIÓN MUNICIPAL DE PATRIMONIO. ESTADO ACTUAL Y REFORMADO. CASA NORTE. PLANTA SEGUNDA**

## REPORTAJE FOTOGRÁFICO

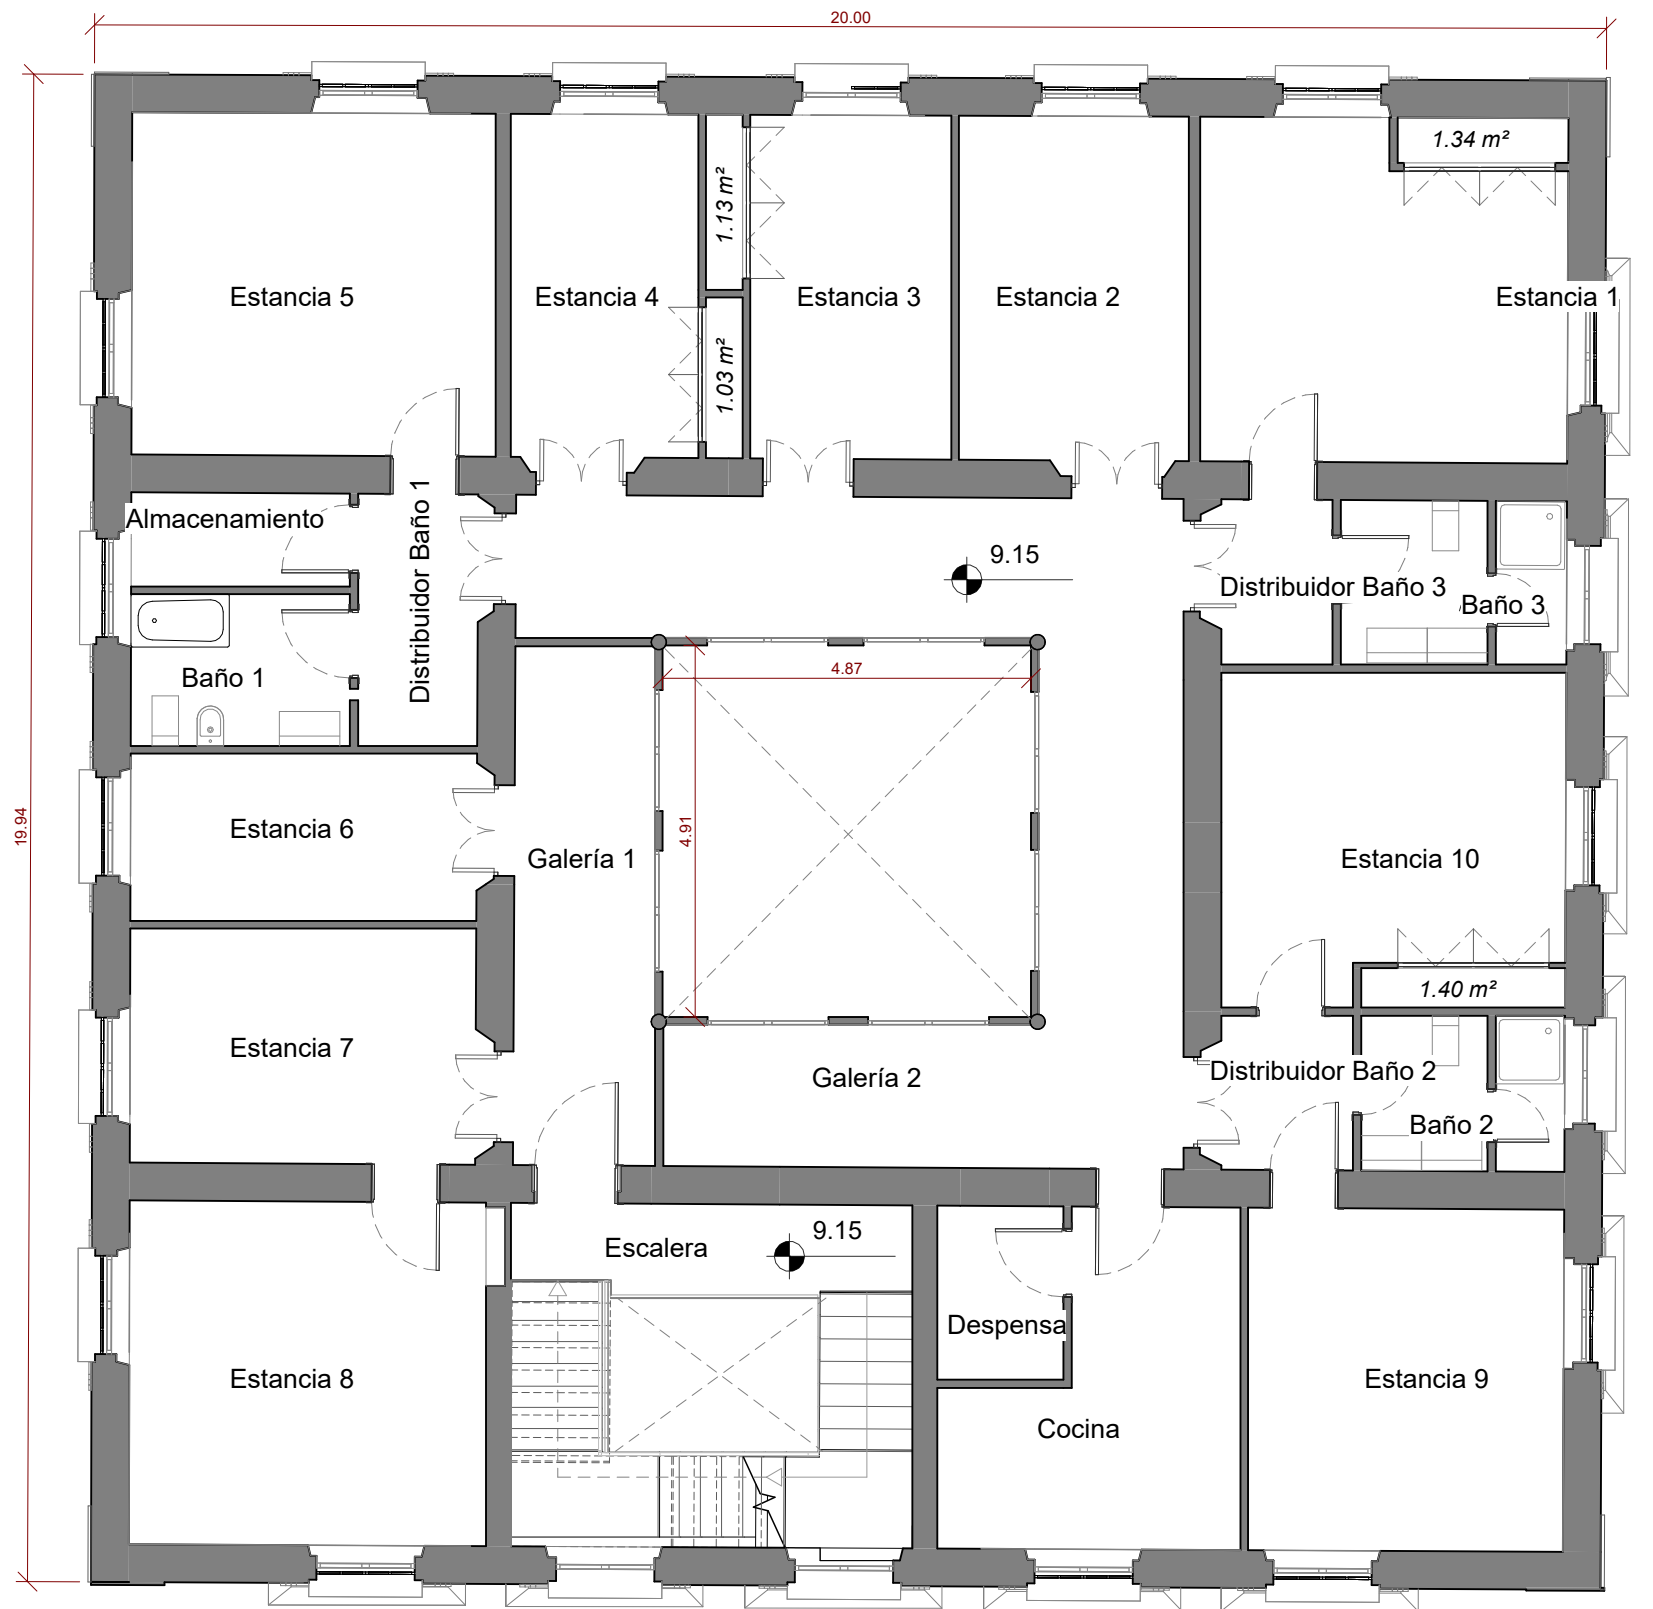
1  
COP - 19  
E. ACT. - CASA SUR -Planta Segunda  
1 : 100

- Demolición de paños deteriorados por filtraciones continuadas desde la cubierta.
- Reconstrucción del forjado con la misma tipología ya descrita para el forjado de cubierta, asegurando la compatibilidad con el resto de la estructura.

- Demolición de falsos techos tanto los que se encuentran en mal estado y en peligro de desprendimiento como los que se localizan en las estancias donde se van a demoler los forjados, en la planta segunda por completo, ya que el forjado de cubierta se va a demoler en su totalidad.
- Reparación de revestimientos deteriorados por humedades por filtración a través de la cubierta o huecos de ventana.
- Reparación, saneado y recuperación de los paramentos verticales portantes en mal estado.
- Demolición integral de la tabiquería que se encuentra sobre las estancias donde se han demolido los forjados y demolición parcial de la parte superior de las mismas en las estancias en toda la planta segunda, para permitir la ejecución del forjado de planta cubierta.

##### Consolidación de la escalera de acceso a cubierta:

- Sustitución de los últimos tres tramos de la escalera afectado por humedades a través de la puerta de acceso a la cubierta. Estos tramos comunican la última planta del edificio con el de cubierta.
- Tras valoración de un refuerzo puntual del apoyo de la meseta, se considera que este tipo de solución habría que considerarla como provisional, motivo por la que se ha descartado ya que el alcance de este proyecto recoge las actuaciones necesarias para garantizar la estabilidad definitiva de todo elemento estructural.

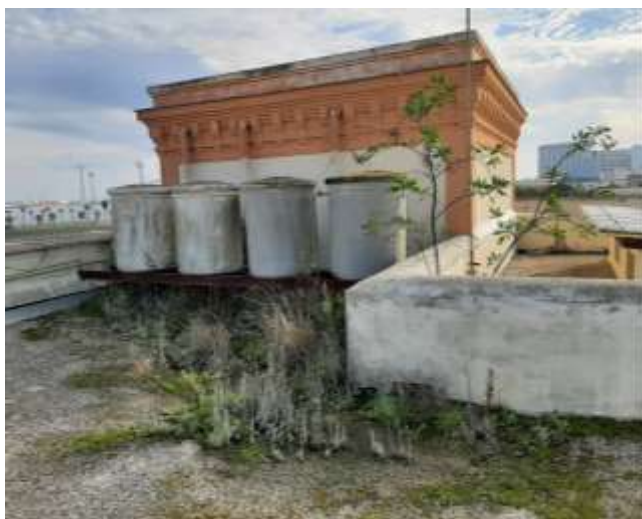
Cubierta de Casa Norte y desprendimientos de falsos techos en forjado de cubierta.

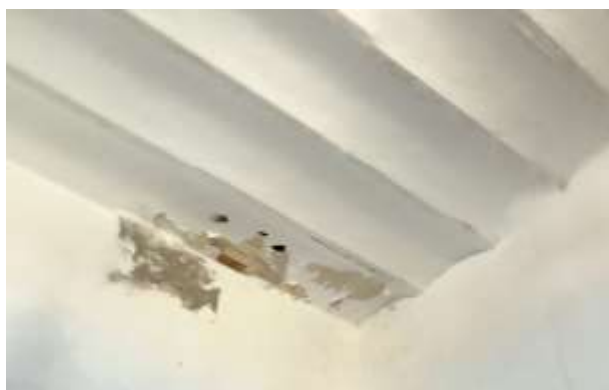
Forjado de castillete de Casa Sur

Filtración de agua en castillete de Casa Norte y evidencia de falta de estanqueidad en el exterior del castillete de Casa Sur.
