MEMORIA TÉCNICA OBRAS EXISTENTES DEL TRAMO DE COSTA FRENTE A SUNSET BEACH

PROPIEDAD: **SUNSET BEACH CLUB S.A.**
SITUACIÓN: AVDA. DEL SOL Nº5. BENALMÁDENA. MÁLAGA

SEPTIEMBRE 2017
CLAVE 17-48

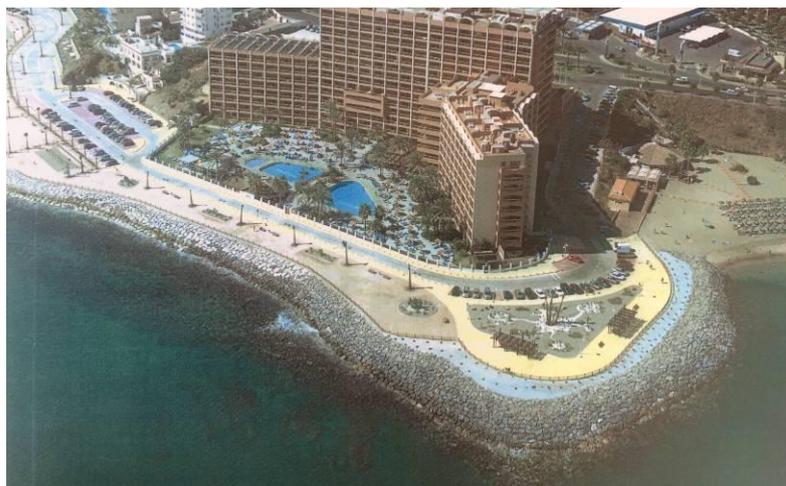
Figura 6. Vista del relleno del hotel Sunset Beach tras la ejecución de las obras

Se puede observar que las actuaciones se limitaron a mejorar las condiciones de la superficie existente, manteniendo como límite la escollera existente, que sirvió de núcleo para la extensión de la nueva, cuya cota de coronación es superior a aquella en el tramo más próximo a la playa. Tampoco se realizaron actuaciones en dicha playa, por lo que estos trabajos no supusieron cambios relevantes en el sistema hidrodinámico de la unidad fisiográfica.

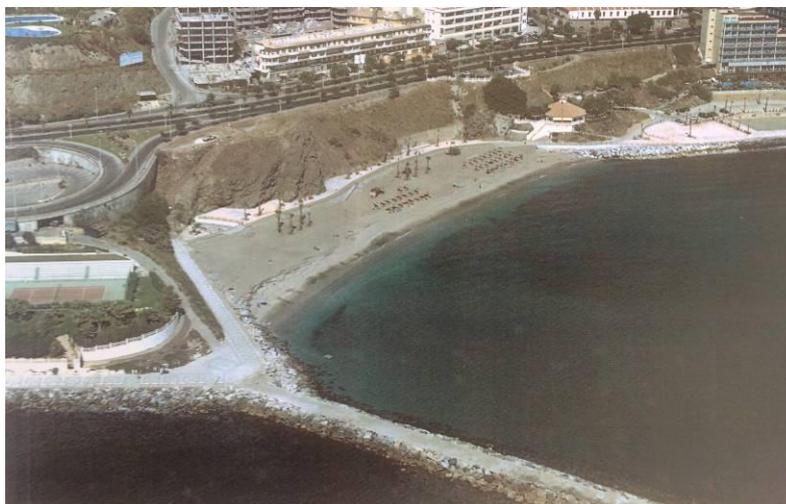
Figura 7. Vista de la playa de Torrevigía tras la ejecución de las obras

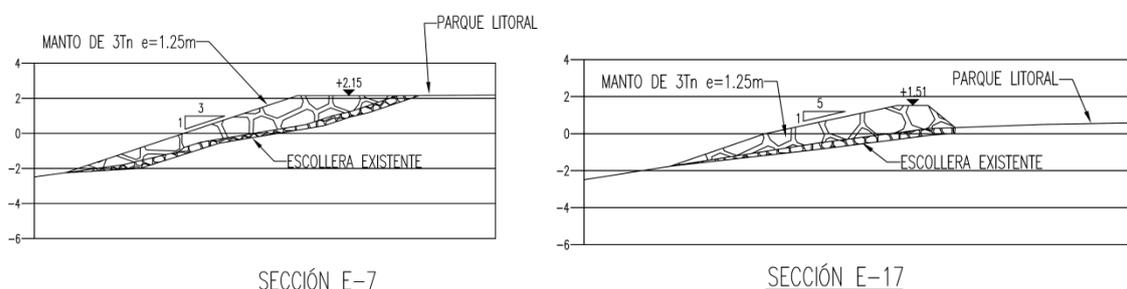
Figura 8. Secciones transversales de la escollera en el Proyecto de Mejora Medioambiental

Según los planos de perfiles transversales del Proyecto de Mejora Medioambiental, la elevación de cota se realizó en una longitud de unos 140 m (perfiles E-16 a E23), y en todo caso inferior a los 2 m.

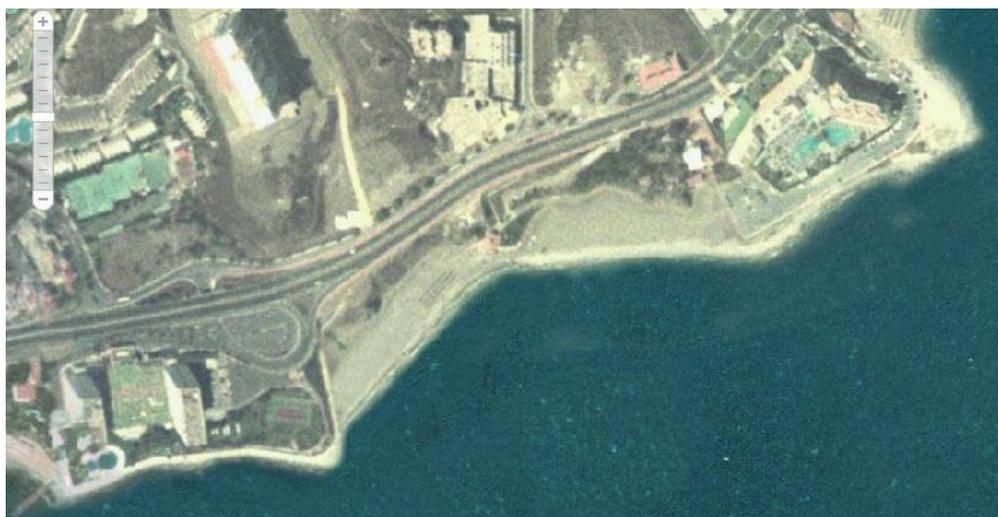
Figura 11. Vista del emplazamiento en la ortofotografía de 1998-2001. IECA.

Entre las fotografías de las figuras 11 y 13 se observa cómo la playa parece bascular ligeramente, al ser arrastrado el sedimento hacia poniente, que es el sentido que sigue el transporte litoral longitudinal (apartado 3 del Estudio Básico de Dinámica Litoral).

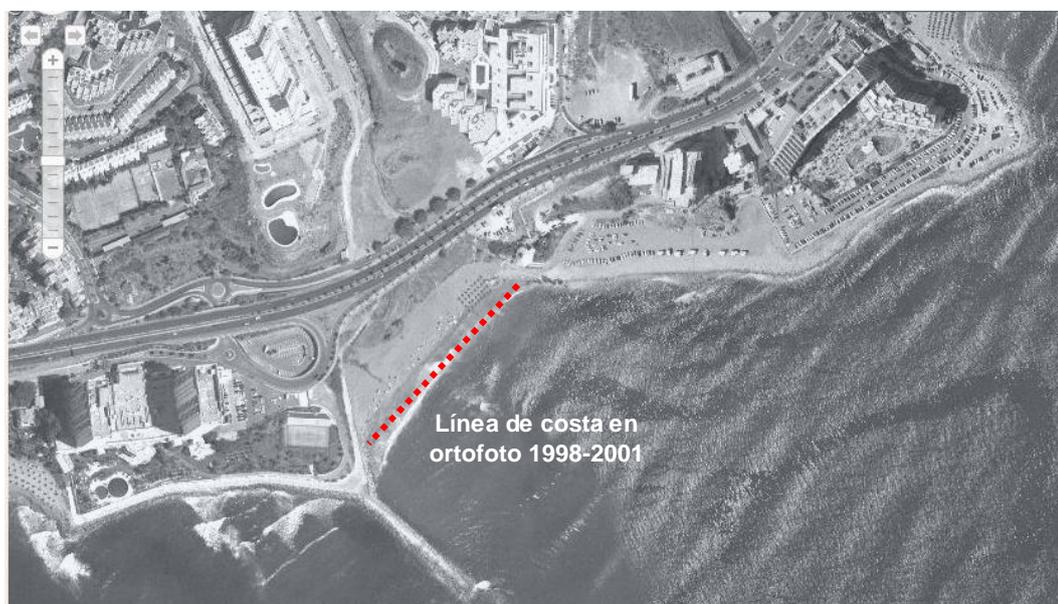
Figura 13. Vista del emplazamiento en la ortofotografía de 2001. IECA

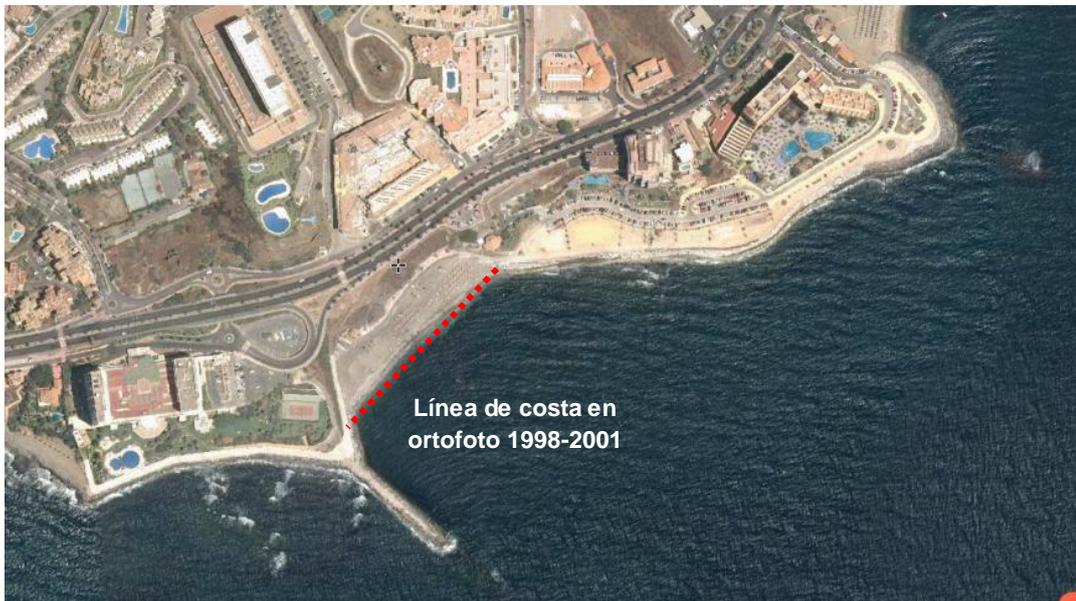
Sin embargo, en la ortofotografía del año 2006 (figura 14) comienza a observarse cierta regresión, que se profundiza en la correspondiente al año 2013 (figura 15). Además, la erosión es mayor en el extremo de poniente, contrariamente a lo que cabría esperar por el sentido de la deriva litoral.

Dado que el oleaje de mayor altura y frecuencia procede del Este (apartado 5 del Estudio Básico de Dinámica Litoral), es en el extremo de poniente de la playa donde se concentra la mayor energía del oleaje. Al extremo opuesto éste llega cuando ya ha atravesado los fondos rocosos y los restos de escollera de los antiguos rellenos, por lo que cabe deducir que ha disipado parte de su energía.

Por otra parte, teniendo en cuenta que se trata de una playa artificial, la forma de equilibrio en perfil aún no se ha alcanzado (apartado 7 del Estudio Básico de Dinámica Litoral), por lo que parte del material es depositado aguas adentro por el transporte litoral transversal.

Figura 14. Vista del emplazamiento en la ortofotografía de 2006. PNOA

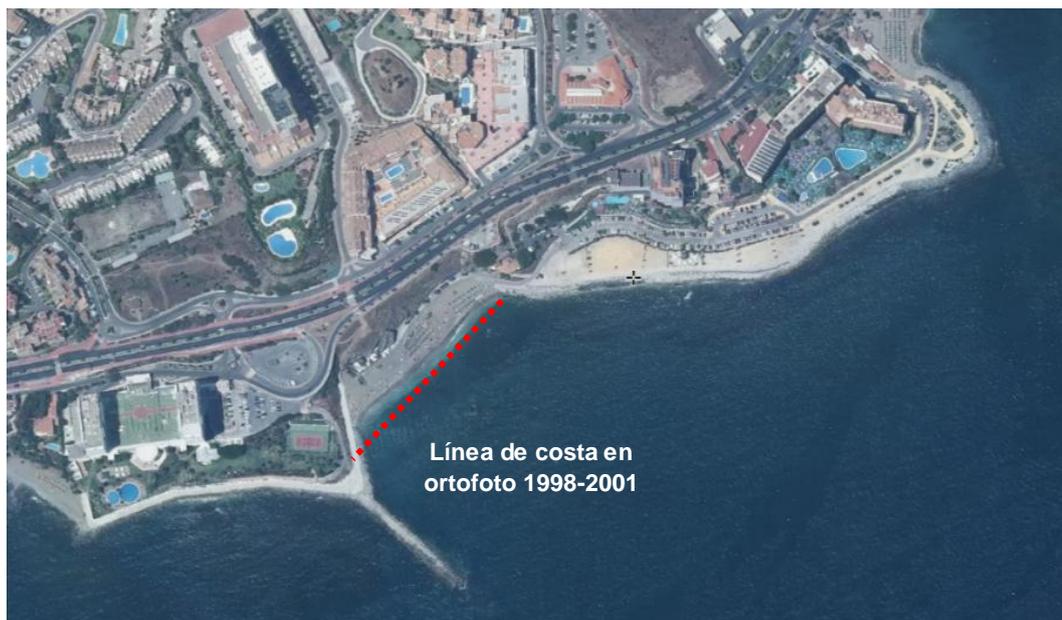
Figura 15. Vista del emplazamiento en la ortofotografía de 2013. PNOA

En estas circunstancias, se prevé que continúe la regresión de la playa, la cual podría acelerarse debido al efecto del cambio climático sobre las variables que le afectan, en especial, por la zona en la que se localiza, la elevación del nivel del mar (apartado 6 del Estudio Básico de Dinámica Litoral).

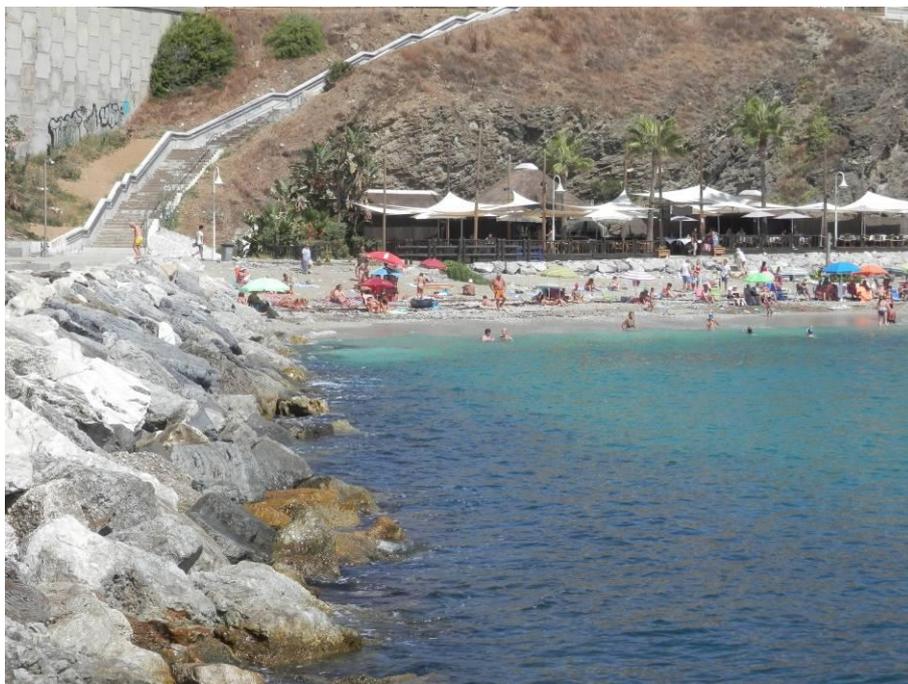
Foto A1.24. Extremo oeste de la playa de Torrevigía desde el espigón emergido

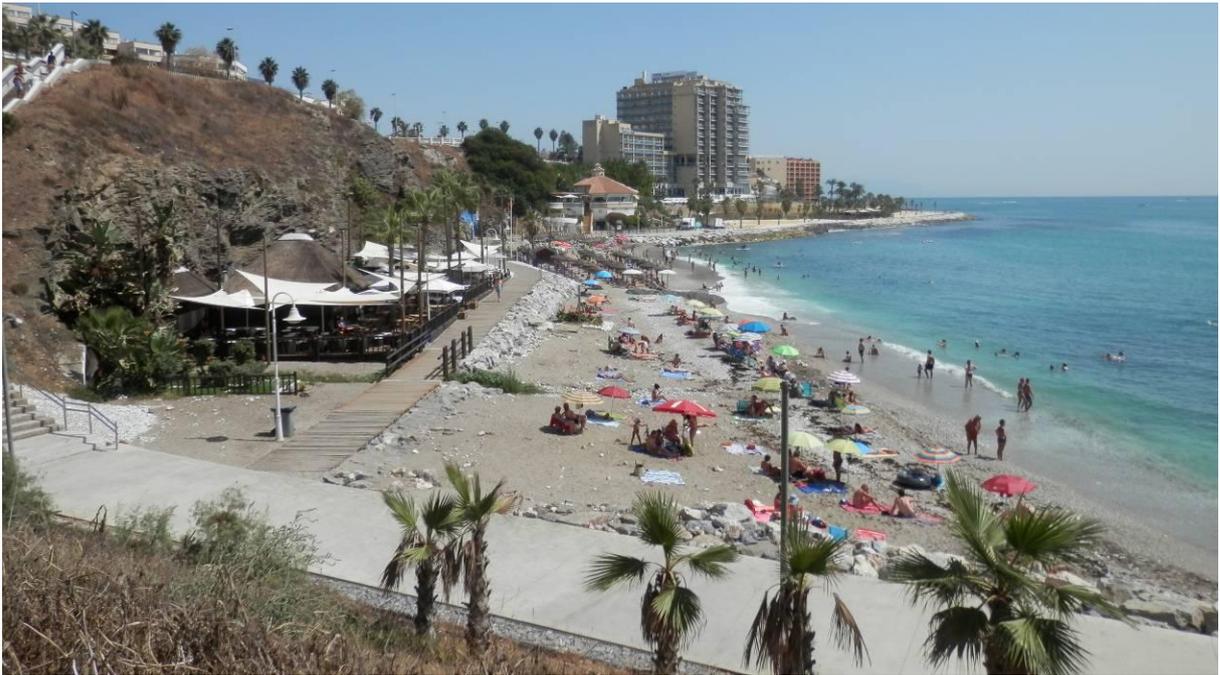
Foto A1.25. Vista de la playa de Torrevieja desde poniente
