**ACUERDO DE 26 DE FEBRERO DE 2019, DEL CONSEJO DE GOBIERNO, POR EL QUE SE DA POR ENTERADO DE LA RESOLUCIÓN DE LA AGENCIA PÚBLICA ANDALUZA DE EDUCACIÓN POR LA QUE SE DECLARA DE EMERGENCIA LA ACTUACIÓN EN EL CEIP ANDALUCÍA DE FUENGIROLA (MÁLAGA).**

## **PROPUESTA TÉCNICA POR DAÑOS DETECTADOS EN EL FORJADO DE PLANTA BAJA DEL EDIFICIO PRINCIPAL POR PERDIDA DE LA CAPACIDAD RESISTENTE DEL MISMO EN EL CEIP ANDALUCÍA DE FUENGIROLA (MÁLAGA).**

## **INFORME TÉCNICO**

### **OBRAS DE EMERGENCIA EN EL CEIP ANDALUCÍA, FUENGIROLA (MÁLAGA), PARA APUNTALAMIENTO DE FORJADO DE PLANTA BAJA DEL EDIFICIO PRINCIPAL**

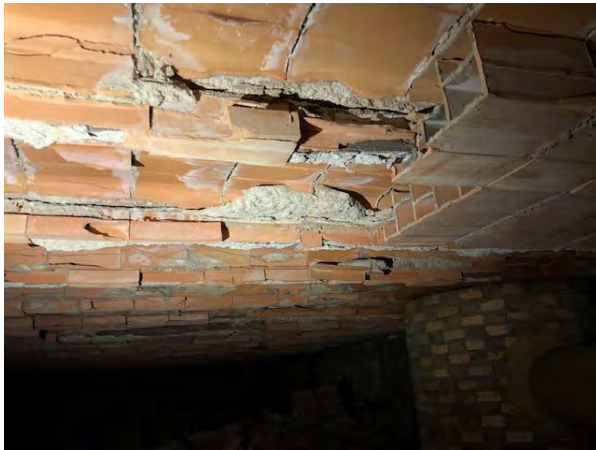
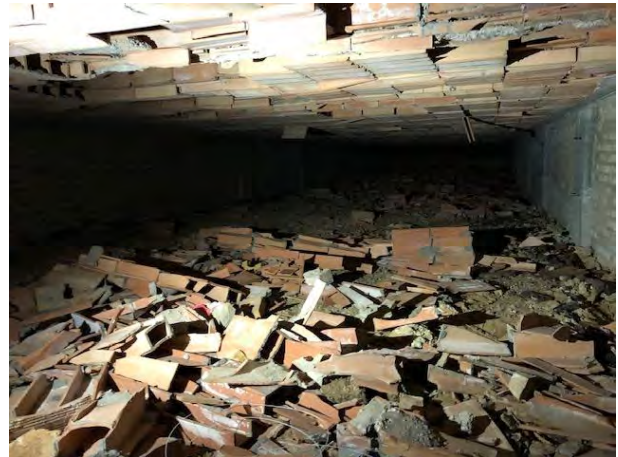
El edificio de referencia tiene una superficie aproximada de 20m x 90m con diferente en la que todo el forjado de planta baja presenta la misma patología con diferente grado de afectación.

Por todo lo expuesto, se considera que se deben tomar medidas a la mayor urgencia para evitar el peligro existente en el forjado del edificio principal:

Se deberá retirar el material caído y eliminar el peligro de las bovedillas sueltas mediante su demolición. Se preparará el suelo para su nivelación y preparación ante el apuntalamiento del forjado.

-Se deberá apuntalar cada una de las vigas del forjado mediante sopandas y puntales de madera así como acuñaado de fijación. Se retacarán las coqueras con mortero expansivo y se arristrarán los puntales y sopandas.

-Se repararán las fugas de saneamiento de arquetas, conductos y bajantes situados bajo el forjado para evitar las humedades y la corrosión que produce en las armaduras del forjado provocando su oxidación, expansión y rotura del hormigón en las vigas.

-Se realizará la apertura de huecos en todos los vanos del forjado para facilitar la ventilación cruzada y la evaporación de las humedades producidas bajo la estructura.

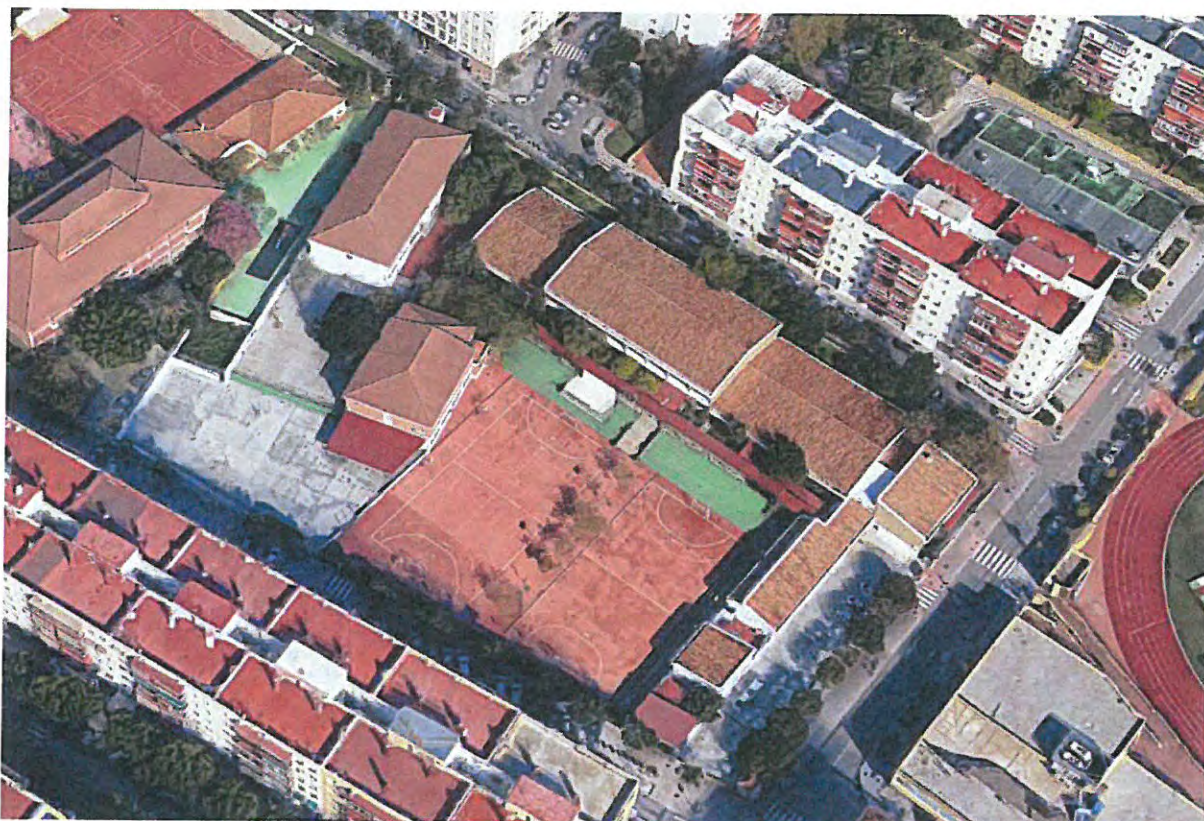
Se aprecia que existen viguetas que han perdido el recubrimiento de hormigón presentando las armaduras vistas, y con un estado de corrosión variable según los casos.

El objeto de este informe técnico es describir las obras de emergencia ejecutadas en el CEIP Andalucía de Fuengirola (Málaga) para llevar a cabo las obras de apuntalamiento del forjado de planta baja del edificio principal del centro por deterioro del mismo.
