ACUERDO DE 26 DE FEBRERO DE 2019, DEL CONSEJO DE GOBIERNO, POR EL QUE SE DA POR ENTERADO DE LAS RESOLUCIONES DE LA DIRECCIÓN GENERAL DE LA AGENCIA PÚBLICA ANDALUZA DE EDUCACIÓN POR LA QUE SE DECLARAN DE EMERGENCIA LAS ACTUACIONES EN LA PROVINCIA DE MÁLAGA QUE SE RELACIONAN EN EL ANEXO.

PROPUESTA TÉCNICA SOBRE LA ACTUACIÓN DE EMERGENCIA EN EL IES FUENTE LUNA, PIZARRA (MÁLAGA) POR LOS DAÑOS OCASIONADOS POR LAS ULTIMAS LLUVIAS TORRENCIALES OCURRIDAS DEL 20 AL 21 DE OCTUBRE DE 2018.

Asunto: DAÑOS OCASIONADOS POR LAS ULTIMAS LLUVIAS TORRENCIALES OCURRIDAS DEL 20 AL 21 DE OCTUBRE DE 2018.

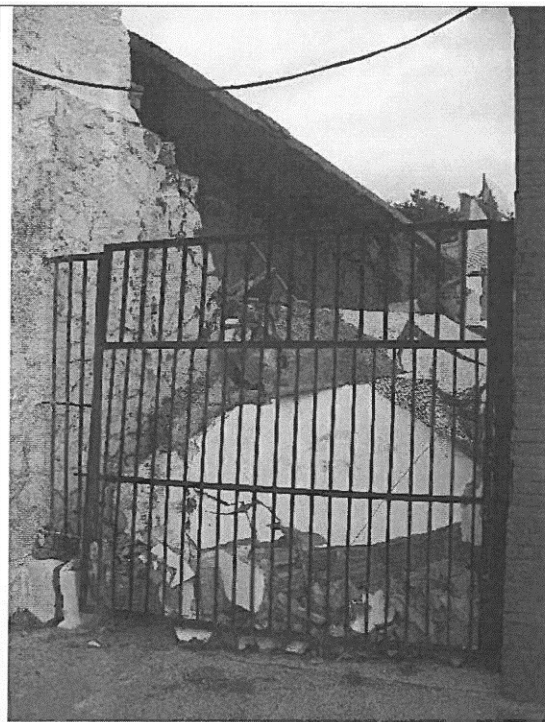
Foto 1 Imagen del callejón de la parcela limítrofe con la parcela del colegio.

En esa se visita se puede observar como parte del muro de contención que delimita las pistas polideportivas del colegio está derruido sobre la propiedad adyacente al colegio en su lado sur y sobre parte de la cubierta de la edificación construida en esa misma parcela, como puede verse en las siguientes imágenes adjuntas.

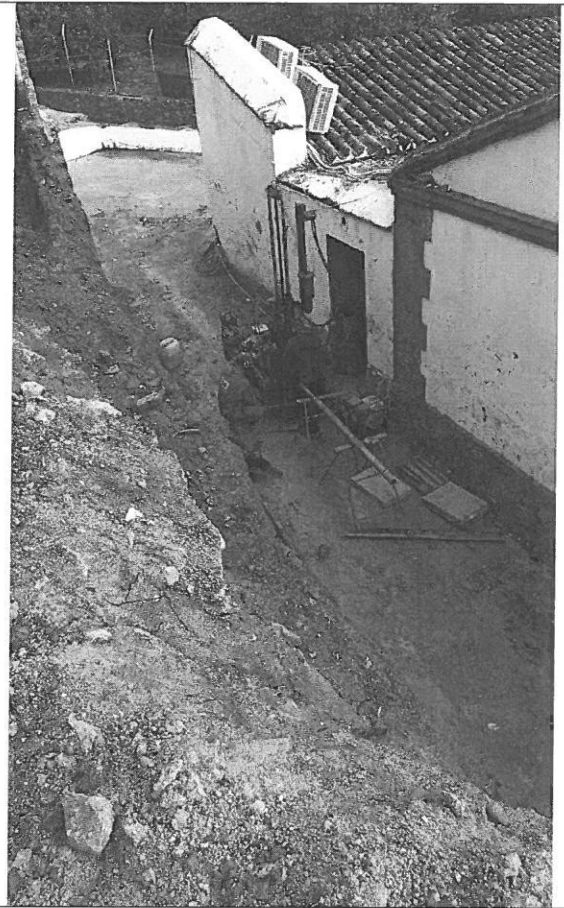
Foto 11. Se realiza toma de muestras y ensayo geotécnico.

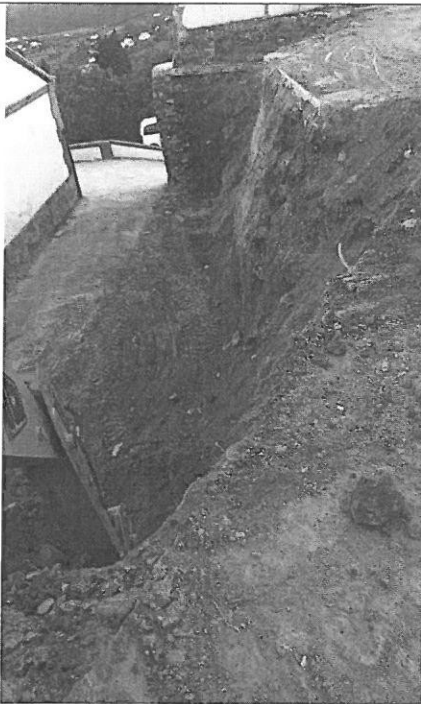
Foto 12. Se comienza con la excavación de la zona de actuación para la ejecución del

nuevo muro de contención.

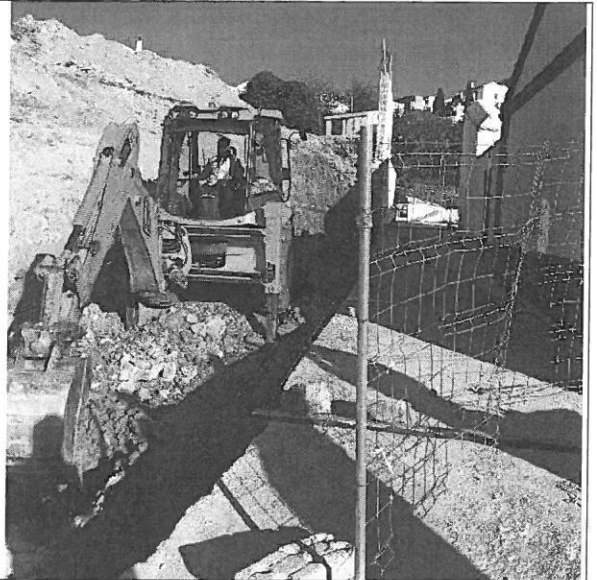
Foto 15. Se comienza con la excavación de la cimentación.

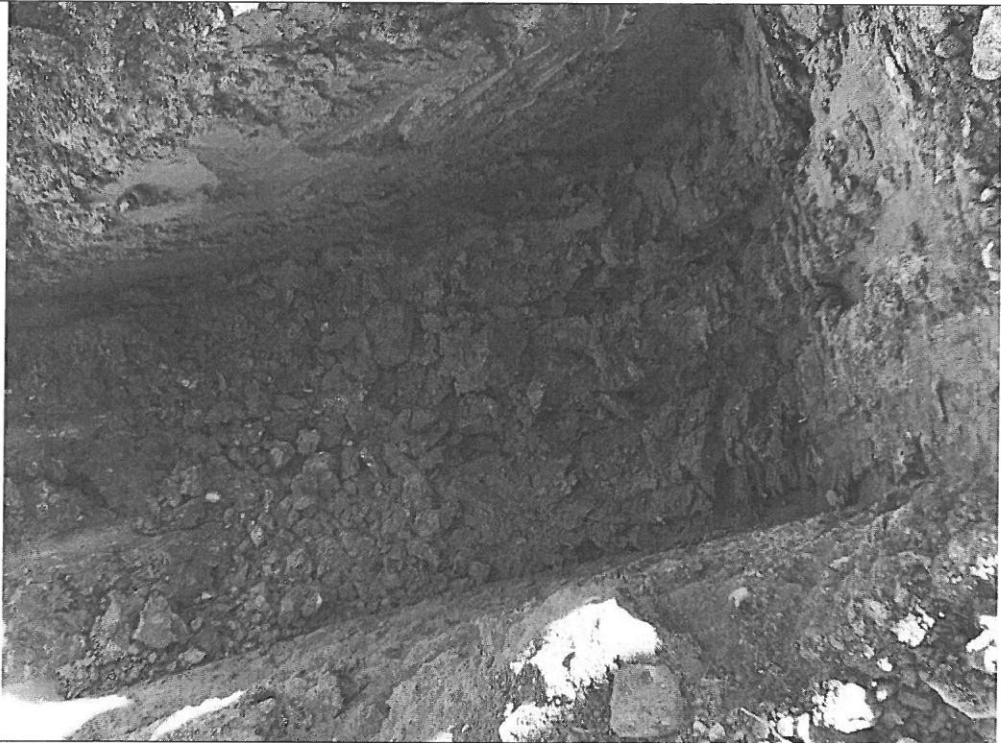
Foto 16. Se comprueba la cota de la cimentación con los datos del estudio geotécnico.

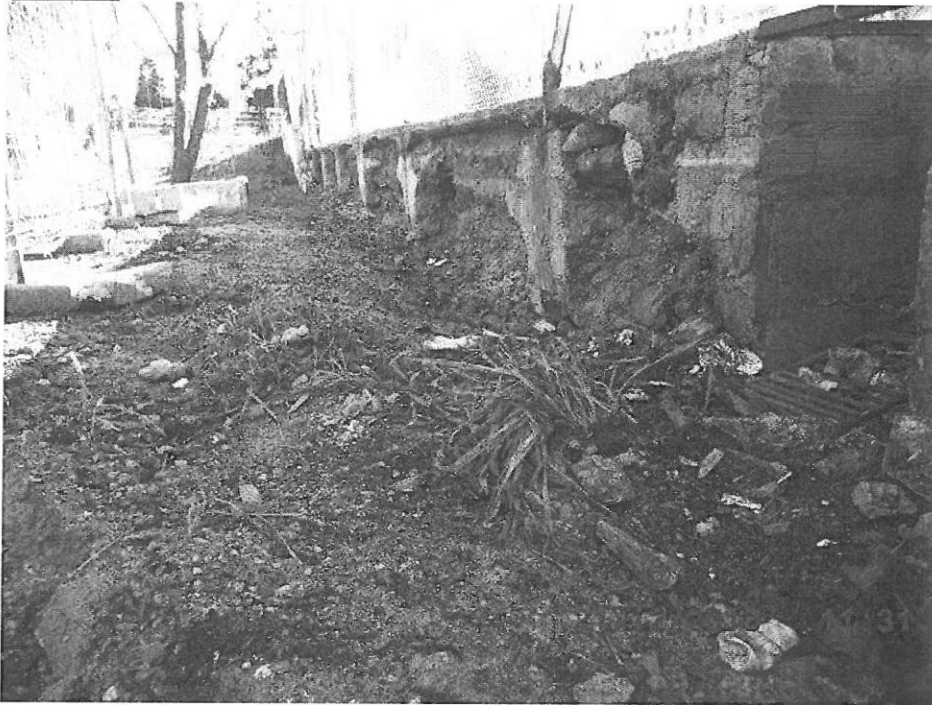
Limpeza de escombros de la zona exterior
