CLAVE:
02-AL-1845-0.0-0.0-OE

MEMORIA JUSTIFICATIVA PARA LA MEJORA DE SEGURIDAD VIAL
EN LA CARRETERA A-334, DEL P.K. 20+850 AL 59+500, T.T.MM. DE
ALCÓNTAR, SERÓN, ARMUÑA DEL ALMANZORA, TÍJOLA,
PURCHENA, OLULA DE RIO Y FINES (ALMERÍA)

A-334, DE BAZA A HUÉRCAL-OVERA

FECHA DE REDACCIÓN: NOVIEMBRE 2019

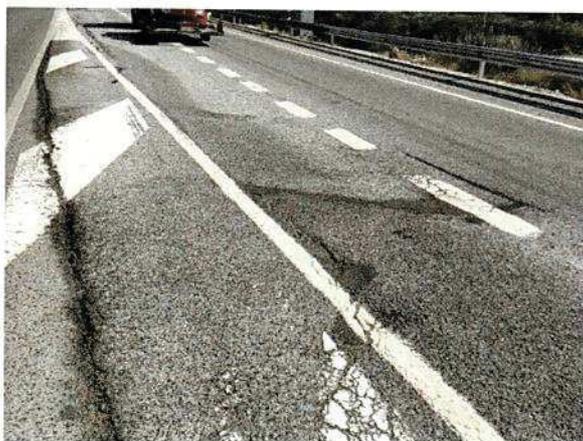
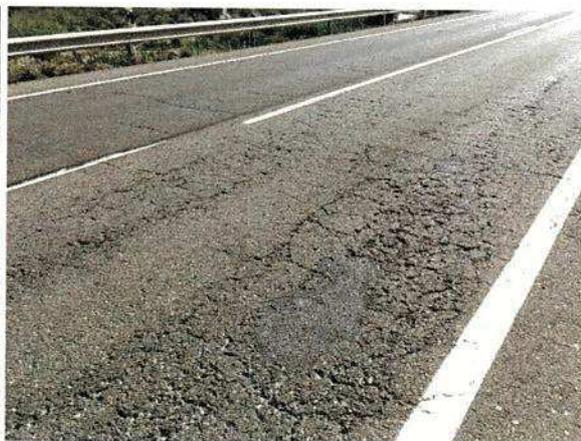
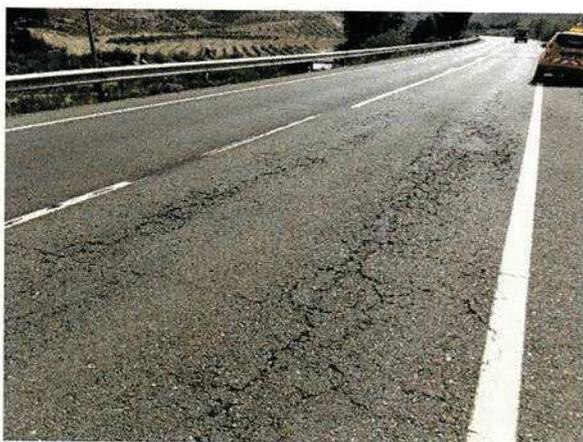
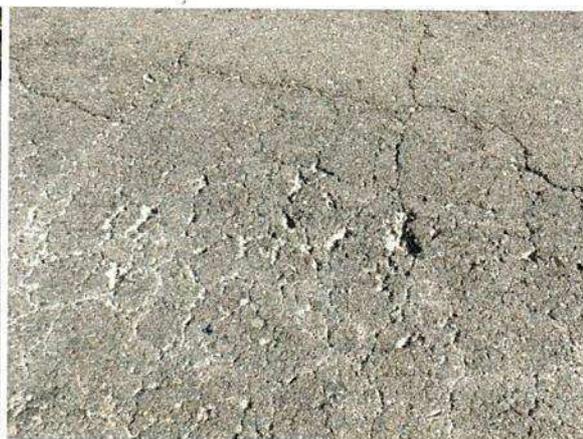
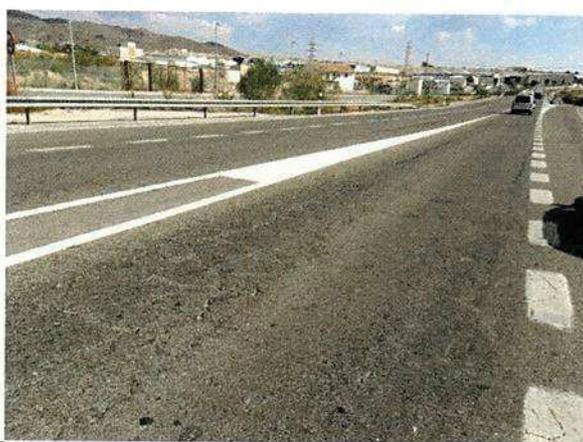
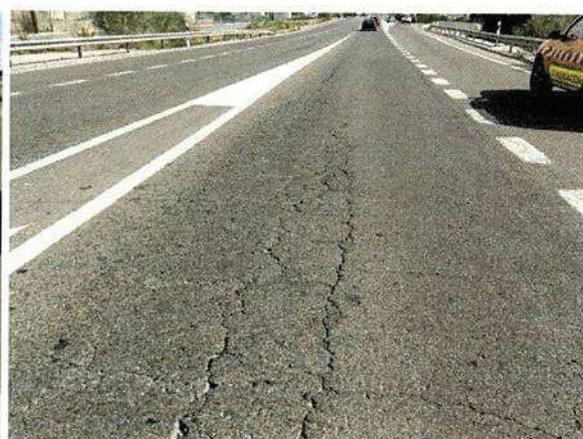
En definitiva, los daños principales son la continua formación de baches y el desprendimiento de áridos que dañan a los vehículos de los usuarios de la vía, lo que supone un inasumible riesgo para la seguridad vial. Además, durante la vialidad invernal pueden producirse graves accidentes con los equipos quitanieves al golpear las hojas de estos con los escalones existentes.

Por otro lado, debido al deficiente drenaje en varios puntos de la traza, como consecuencia de las intensas lluvias recogidas entre los días 13 y 14 de septiembre de 2019 se han producido numerosos destrozo.

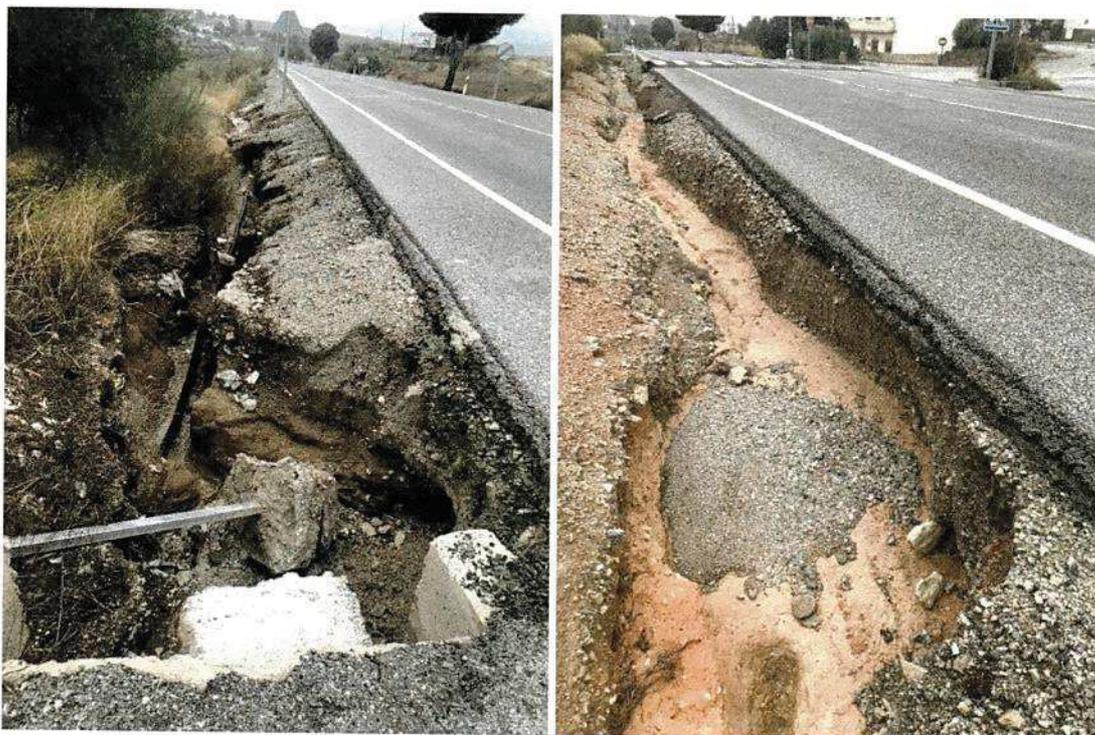
Grandes erosiones en cunetas y bermas

- Limpieza de tubos pasacunetas, ODT y sus arquetas para el correcto funcionamiento de todas ellas.
- Hormigonado de bermas en zonas con cuneta ya hormigonada, y que evite en futuras ocasiones con precipitaciones similares, daños en el firme de la calzada
