SERVICIO DE CARRETERAS

TÍTULO:  
**REPARACIÓN Y REFUERZO DEL PUENTE SOBRE EL  
RÍO JÁNDULA EN EL P.K. 22+300 DE LA CARRETERA  
A-6177 DE ANDÚJAR AL SANTUARIO DE LA VIRGEN  
DE LA CABEZA.**

CARRETERA:  
**A-6177**

**MEMORIA JUSTIFICATIVA PARA LA ACTUACIÓN DE EMERGENCIA DE  
REPARACIÓN Y REFUERZO DEL PUENTE SOBRE EL RÍO JÁNDULA EN EL  
P.K. 22+300 DE LA CARRETERA A-6177 DE ANDÚJAR A LÍMITE DE  
PROVINCIA DE JAÉN.**

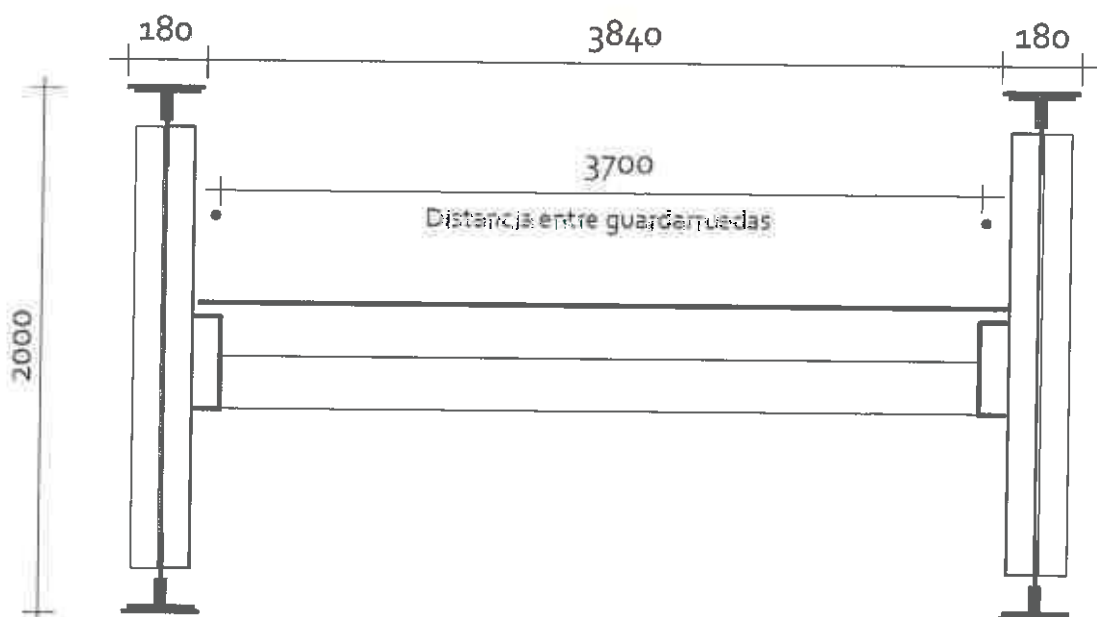
Figura 3. Dimensiones de la sección transversal en el tramo metálico.

Roblones: Diámetro cabeza exterior: 25 mm. Distancia entre ejes en sentido longitudinal: 160 mm; en sentido transversal: 100 mm

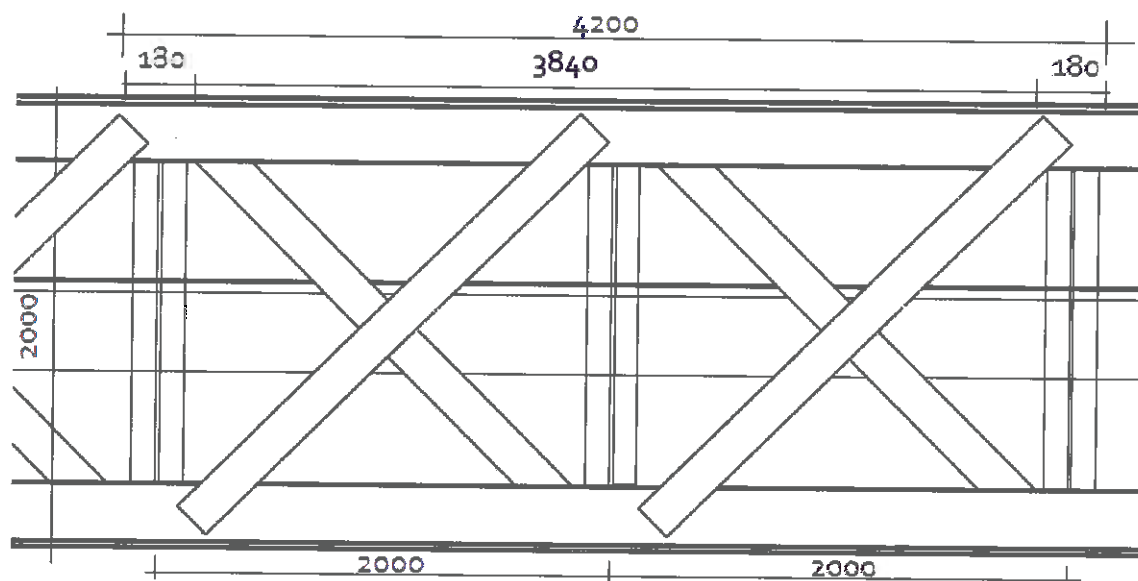
Figura 4. Esquema del alzado tipo del lado izquierdo. Montantes: 70x70x7. Diagonales extremas: 140x140x10  
Platabandas superiores: 180x9; con hasta 4: base + tres refuerzos de longitudes 4000, 2000, 1000 mm

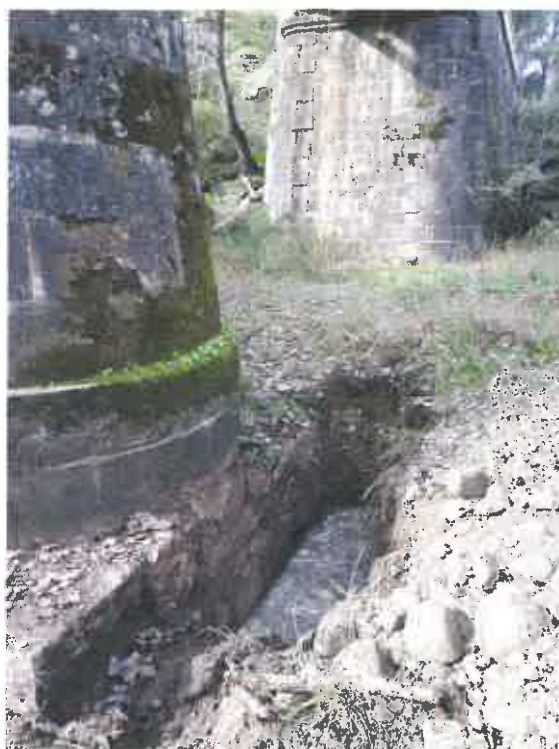
Foto 3: Cata de reconocimiento de cimentación

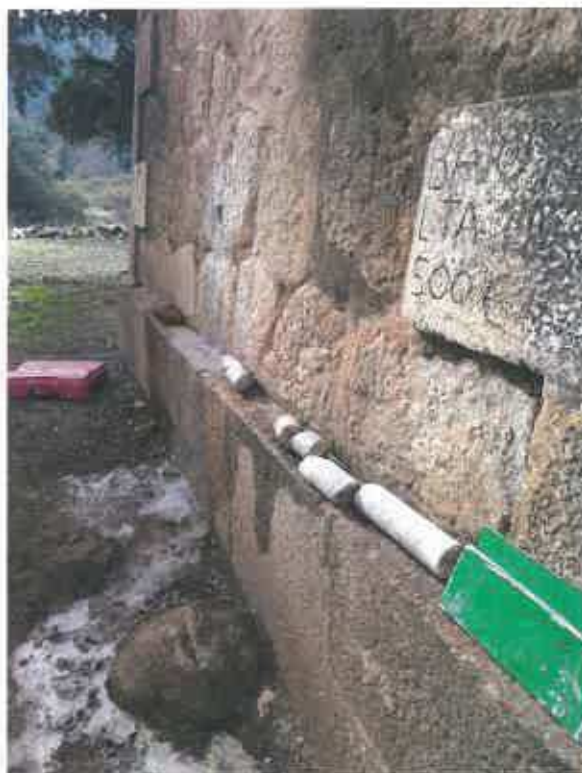
Foto 4: Extracción de testigos de sillería granítica en pila central.

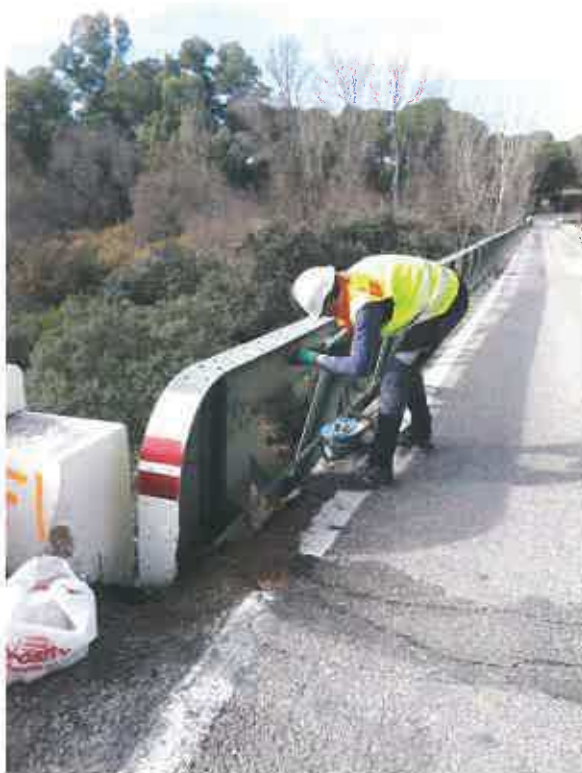
Foto 5: Extracción de testigo de acero en cordón superior de celosía

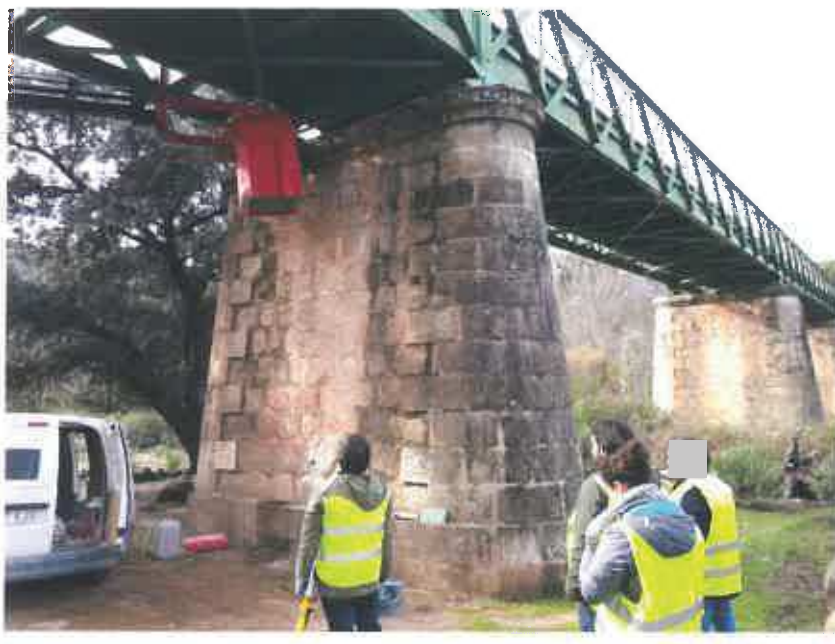
Foto 6: Inspección visual de parte inferior.

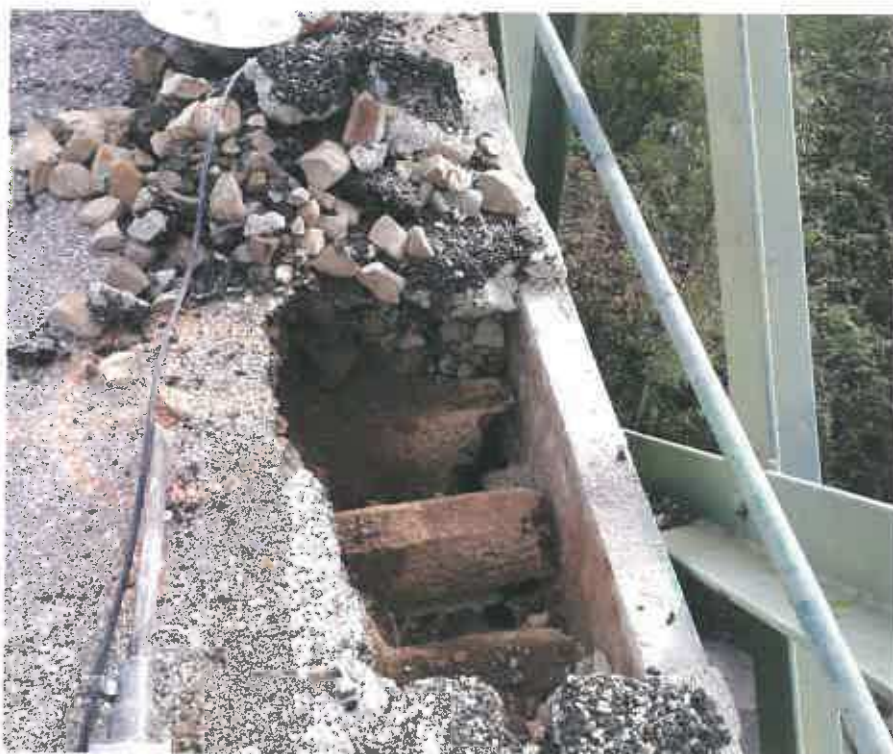
Foto 7 y 8: Calicata realizada en plataforma. Retirada de macadam y visualización de gran deterioro de uniones de perfil omega con larguero

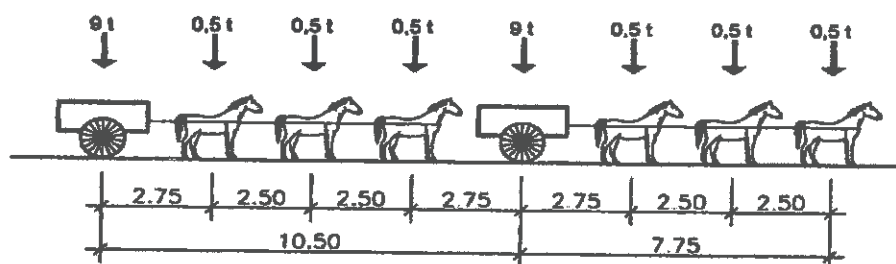
Figura 10. Tren de cargas de proyecto

Teniendo en cuenta que el tren de cargas de proyecto (fig. 10) es el de la Instrucción de 1902, la carga puntual  $P_0$  sería, para la rueda exterior, de 4,5 t.

Por consiguiente, la carga  $P$  admisible actual, en el contexto de la simplificación adoptada, sería de  $4,5/5 = 0,9$  t. La carga por eje aceptable sería, pues, 1,8 t.

No obstante lo anterior, teniendo en cuenta que no se ha tenido en cuenta la carga muerta (que da lugar a un momento en el apoyo interior del orden de 4,6 veces el primitivo), ni el efecto dinámico (aunque la velocidad es forzosamente reducida), ni el deterioro de los perfiles omega, que también han perdido sección en la zona de apoyo interior (aunque en mucha menor medida), ni margen de seguridad alguno, se recomienda limitar la carga máxima por eje a 1,5 t.
