Reposición en la Giralda

## Reposición en la Giralda

### 10.1. Introducción

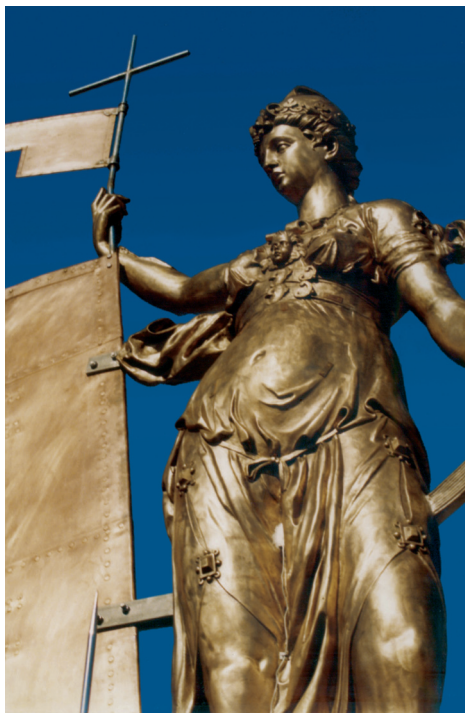
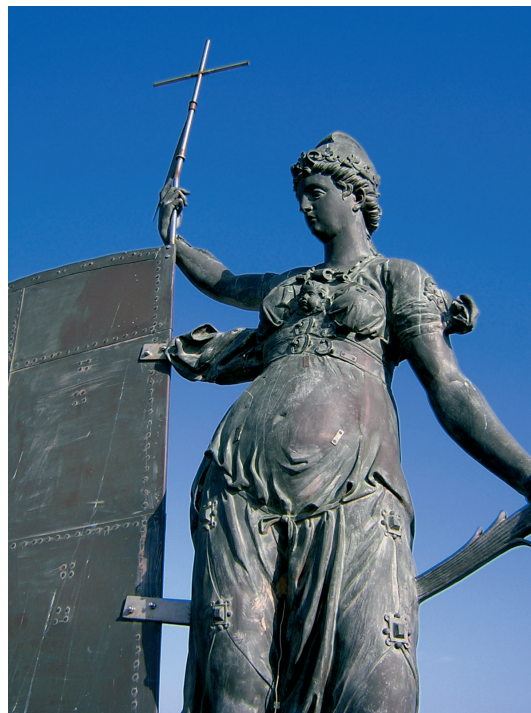
Figura 10.4. El aspecto de la Réplica en 1999 y en 2005.  
(Foto: Manuel M<sup>a</sup> De Cárdenas)

Una vez que estuvo completamente instalado el andamio y autorizado su uso por parte de los responsables del mismo, se comenzaron las tareas de inspección de la escultura y su soporte como paso previo a la bajada de la Réplica. Lo primero que impresionó ya en lo alto del andamio, fue el cambio que la figura había sufrido desde que fuera allí colocada una fría mañana de invierno en enero de 1999: su piel dorada y brillante había dejado paso a una patina pardusca y mate y eran muchos los signos de oxidación y corrosión que sobre ella aparecían, detectando incluso una notable reducción en su capacidad de giro. No en vano habían pasado más de seis años.

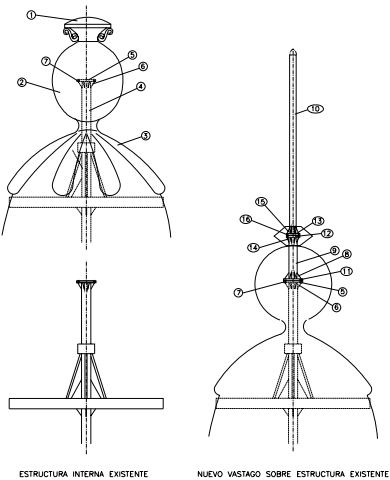
Para la implementación del diseño referido era necesario, en primer lugar, asegurar la conservación del tramo del eje de la Torre que había experimentado una fuerte corrosión y sobre el que habría de amarrarse el carrete.

Para conseguir un adecuado comportamiento frente a la corrosión de esta parte del perno se especificó su limpieza mediante decapantes comerciales que eliminaran todos los restos de pintura, seguido de un enjuagado con agua abundante. Además, la eliminación de los óxidos, incluso de los taladros para los tornillos de apriete, exigió el uso de una taladradora portátil. A continuación se procedió al mecanizado de la superficie de la brida para asegurar su planitud y, por tanto, su perfecto acople con la brida del nuevo eje de El Giraldillo, evitando así la entrada de agua o humedad entre ambas piezas.

Para completar la preparación superficial antes de pintar se llevó a cabo la limpieza mediante un equipo portátil de chorro de arena de la pieza, siendo complicado alcanzar una preparación mejor debido a la dificultad de acceder con un equipo industrial a la altura de 100 m sobre la plataforma de andamio.

Antes de proceder a la pintura de la pieza, se llevó a cabo una inspección por líquidos penetrantes de las soldaduras de la brida, el tubo y las cartelas, sin que se apreciaran indicaciones relevantes en el ensayo, por lo que se aceptó que en esta pieza no se habían generado agrietamientos superficiales como consecuencia de su proceso de fabricación o su uso durante sus siete años de servicio. También se determinó mediante ultrasonidos el espesor de pared del tubo, estimándose que tenía sección resistente suficiente. Finalmente, atendiendo también a la necesaria aplicación de la pintura de esta pieza “in situ” se especificó un esquema de pintura con un solo tipo de pintura, en concreto, de aluminio laminar, hasta alcanzar un espesor mínimo de 300  $\mu\text{m}$ , lo que se obtuvo después de aplicar varias capas, y fue comprobado mediante determinaciones no destructivas con un equipo de medición de espesores de recubrimiento.

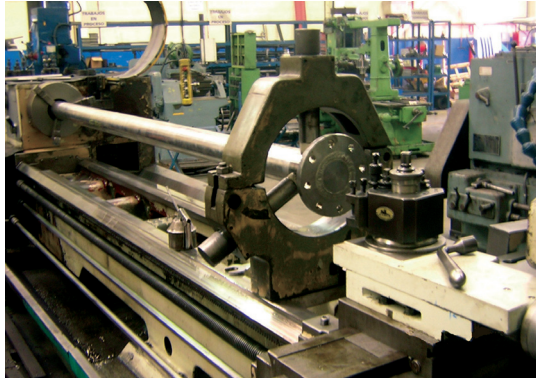
Figura 10.15. Proceso de fabricación del vástago de acero inoxidable.

Para asegurar la ausencia de agrietamientos durante la fabricación por soldadura se realizaron ensayos no destructivos mediante líquidos penetrantes que mostraron la ausencia de indicaciones relevantes de fallos superficiales en la producción de este elemento.

Antes de su colocación en el interior de El Giraldillo para su izado a la cúspide de La Giralda se procedió a la limpieza mediante decapado y al pasivado del acero para asegurar su resistencia a la corrosión en el futuro.

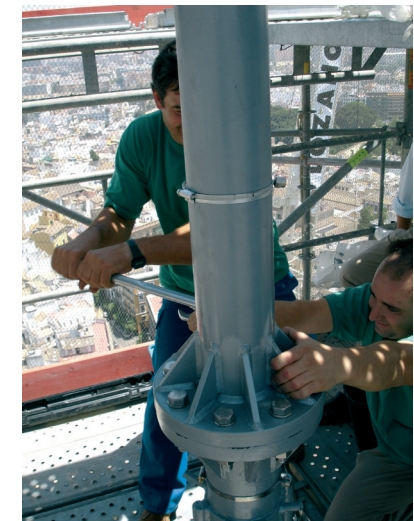
Figura 10.16. Apriete con llave dinamométrica de los tornillos en la unión del carrete al eje de la Torre.
