Intervención mecánica

7.1 Desmontaje de la estructura de 1770

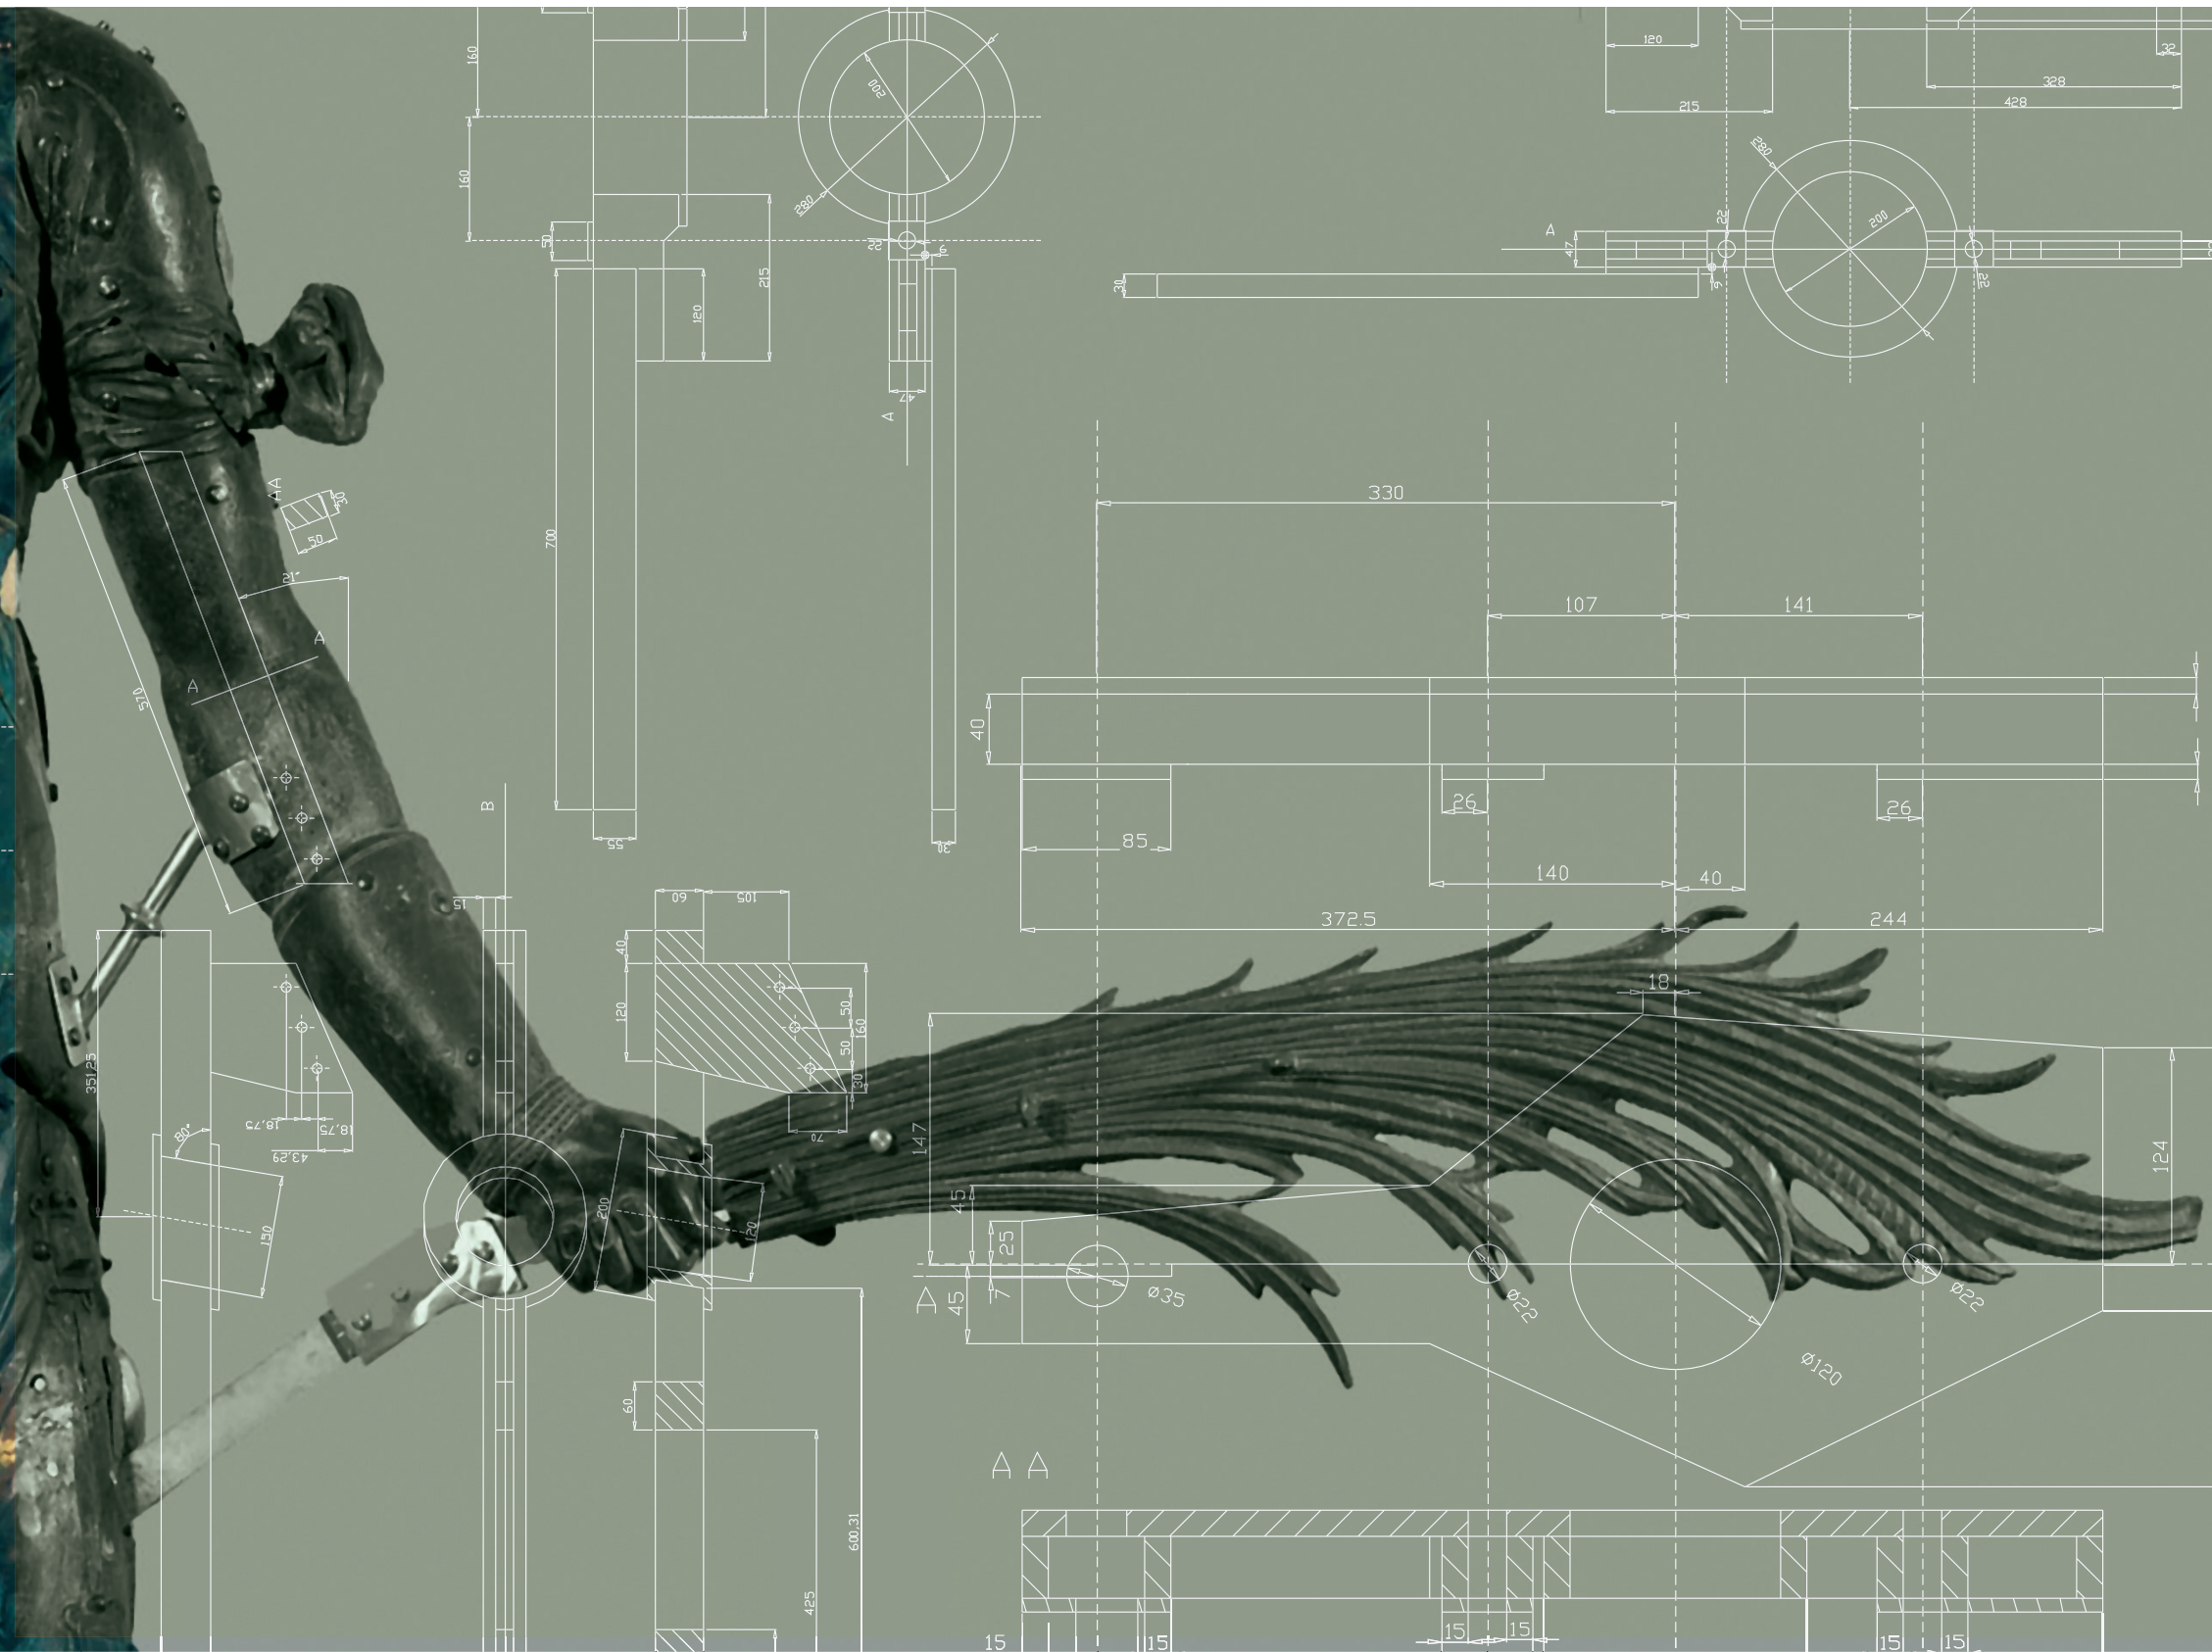
Se retiraron todos los apósitos externos que tapaban grietas, agujeros e imperfecciones en la lámina de bronce, que se pudieron por fin estudiar en su verdadera magnitud. De esta manera se comprobó que el modelado de estas zonas para el análisis numérico del comportamiento del Giralddillo (capítulo 5) estaba muy del lado de la seguridad, ya que la mayoría de apósitos tapaban en realidad zonas que estaban en gran parte sanas, mientras que en el modelo se habían considerado como si no hubiera ningún material debajo de los apósitos, los cuales constituirían por tanto el único elemento resistente en estas zonas. Además, el espesor considerado para estos elementos en el modelo era menor que el que tenían realmente, lo cual era otro factor que jugaba a favor de la seguridad del Giralddillo.

Figura 7.1. El desmontaje de apósitos permitió apreciar con claridad el estado de conservación de la lámina de bronce en esas zonas

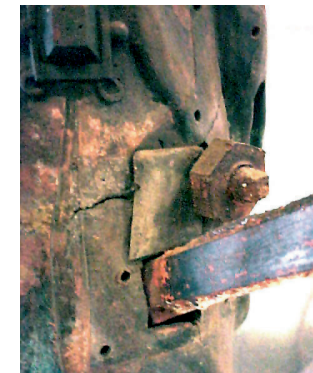
El siguiente paso en el desmontaje de la estructura interna del Giraldillo fue la extracción de las duelas de hierro que reforzaban interiormente la escultura. Al extraerlas se pudo comprobar el alto grado de corrosión que presentaban la mayoría de ellas, lo que justificaba una vez más la necesidad de construir los nuevos refuerzos con distinto material.

Figura 7.2. Desmontaje de refuerzos internos de hierro,

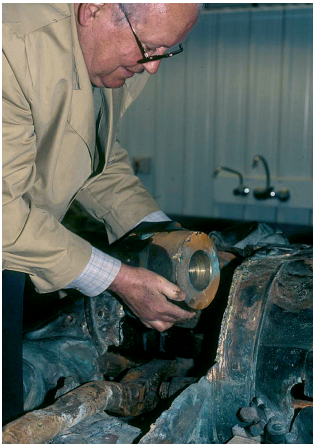
Figura 7.7. Extracción del cojinete de bronce

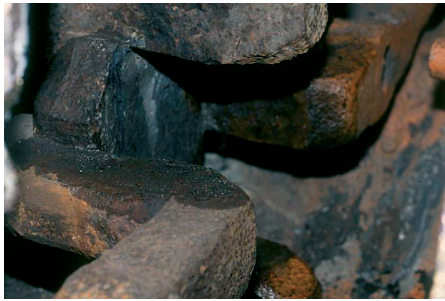
Figura 7.8. Detalle del alojamiento del cojinete en el travesaño superior.
(Autor: José Manuel Santos)

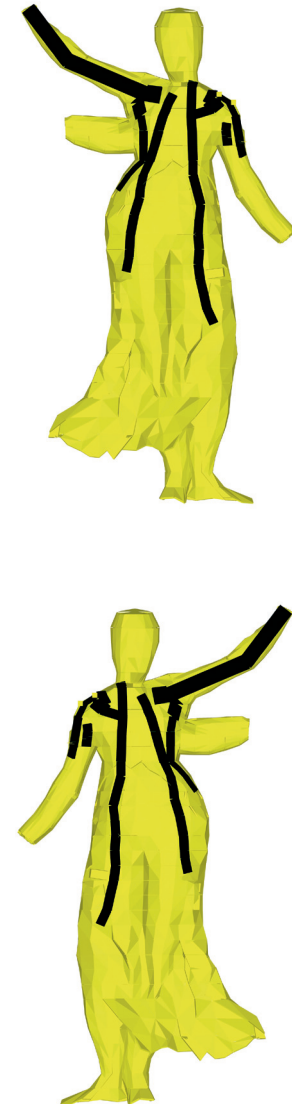
Figura 7.12. Esquema del diseño del nuevo sistema de refuerzo interno (vista delantera y trasera)

Para la zona del hombro izquierdo, que se encontraba seriamente agrietada, se diseñó un complejo sistema de refuerzo interno. Hay que tener en cuenta que esta zona de la escultura, aunque no tuviera que soportar el peso de la palma gracias al nuevo diseño de la estructura interna, debía de seguir soportando sin embargo el peso del brazo izquierdo relleno de plomo. Para la transmisión de estos esfuerzos se diseñó un refuerzo unido al hombro en su parte superior y al brazo izquierdo por debajo de las grietas del brazo (justo por encima del relleno de plomo). Este refuerzo se ramificaría además en otros dos: uno iría hacia el pecho y otro hacia la espalda. Además, se colocaría un pequeño refuerzo adicional en la parte trasera del brazo, cosiendo la misma grieta que el anterior. Con este sistema se conseguiría que la zona agrietada del hombro izquierdo quedase liberada de tensiones mecánicas fundamentalmente debidas al peso del brazo izquierdo.

Este refuerzo consiste básicamente en una duela de bronce que conecta la parte del brazo justo por debajo de la grieta con otras duelas de bronce unidas al bronce sano del Giraldillo y ubicadas por encima del apoyo de la estructura interna en el hombro izquierdo, dirigidas hacia la espalda y hacia el pecho, formando entre todas una especie de T, con su parte inferior por debajo de la grieta del brazo. De esta forma, la carga del brazo comprime la parte del hombro por encima de dicho apoyo, lo cual es favorable desde el punto de vista de evitar la aparición de fisuras, y de ahí se transmite la carga finalmente a la estructura.

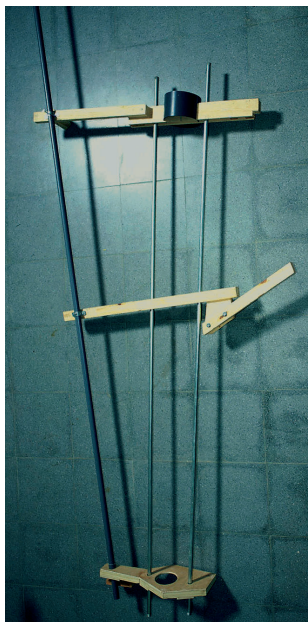
Figura 7.21. Maqueta de la que sería la nueva estructura interna del Giralddillo

imposible en este caso. Por ello, se elaboró artesanalmente una maqueta de las distintas piezas de la estructura con elementos de diversos materiales (madera, PVC, cartón, etc.), ensamblando estos elementos como si de la estructura real se tratara, de forma que sirviesen después como patrón para la construcción definitiva de las piezas en acero inoxidable.

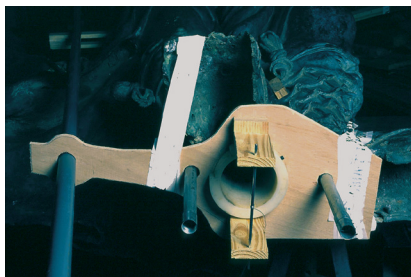
Figura 7.22. Planos de construcción de los elementos principales de la estructura de barras, elaborados a partir de las dimensiones de las piezas de la maqueta.

Una vez que se tuvo construida la maqueta, se pasó a construir las piezas en acero inoxidable según los planos que aparecen en la figura, que fueron generados a partir de la geometría de la maqueta.

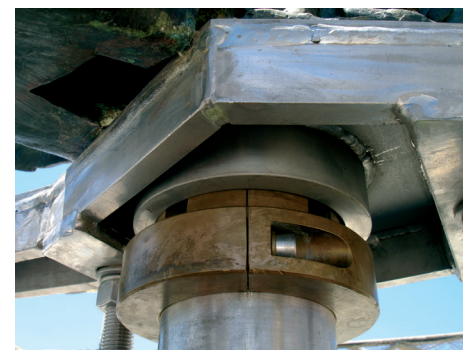
Figura 7.27. Cojinete alojado sobre el travesaño superior de la estructura de 1770 y en la nueva estructura (parcialmente introducido en su alojamiento con la estructura antes de ser montada y visto desde el interior de la escultura con la estructura ya montada)

Un aspecto que no cambió con respecto a la estructura de 1770 y que precisamente por ello es digno de mención, es el cojinete de bronce que tan buen resultado dio durante más de 200 años. Es cierto que desde los años ochenta se advertía que el Giraldillo no funcionaba correctamente como Veleta, es decir, no giraba bien. Sin embargo, ya se argumentó en el capítulo 5 que entre los motivos por los que el Giraldillo no funcionaba correctamente no se encontraba el posible deterioro de su cojinete de giro. Este cojinete es una pieza maciza de bronce, con forma prismática y con una cavidad en su parte inferior donde se aloja la punta del eje de giro de la Veleta. Al desmontar la estructura interna de 1770 se comprobó su buen estado de conservación y sus buenas propiedades mecánicas. Se trata evidentemente de un sistema básico de cojinete, basado exclusivamente en el buen rozamiento entre éste y la punta del eje, pero no se creyó conveniente acudir a diseños más modernos para cojinetes, como son los de bolas o rodillos, ya que éstos dependen de un correcto mantenimiento que garantice la presencia de lubricación en su interior, o de otra forma su funcionamiento puede ser muy deficiente. También hay cojinetes modernos de fricción, del tipo empleado en la Réplica del Giraldillo, con un principio de funcionamiento idéntico al de 1770 y con unas prestaciones no necesariamente mejores. Por tanto, se creyó admisible desde un punto de vista mecánico el mantenimiento del cojinete de 1770. Esta decisión se engloba además dentro del criterio de mínima intervención marcado en el conjunto del proceso de restauración. No cabe duda que resulta de gran valor simbólico que el mecanismo de giro, elemento clave del Giraldillo, se mantuviera activo.
