Comportamiento mecánico-resistente

5.1 Introducción

José Domínguez Abascal
Mario Solís Muñiz
*Escuela Técnica Superior de Ingenieros
Universidad de Sevilla*

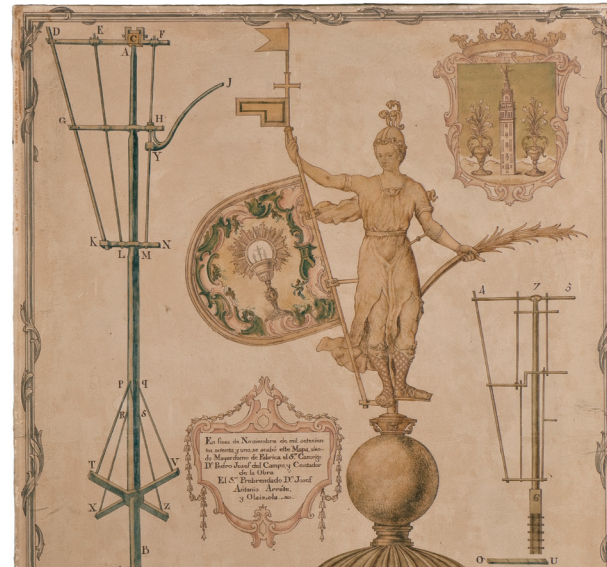
Figura. 5.1. Imagen del documento relativo a la intervención de 1770 (detalle). A la derecha aparece la estructura original y a la izquierda la que se colocó en la intervención
