FRONTAL DE ALTAR
DE LA VIRGEN DE LAS AGUAS

Autor: Diego Gallego y Eugenio Sánchez Reciente

Cronología: 1701/56

Materiales y técnica: Plata repujada y cincelada. Madera.

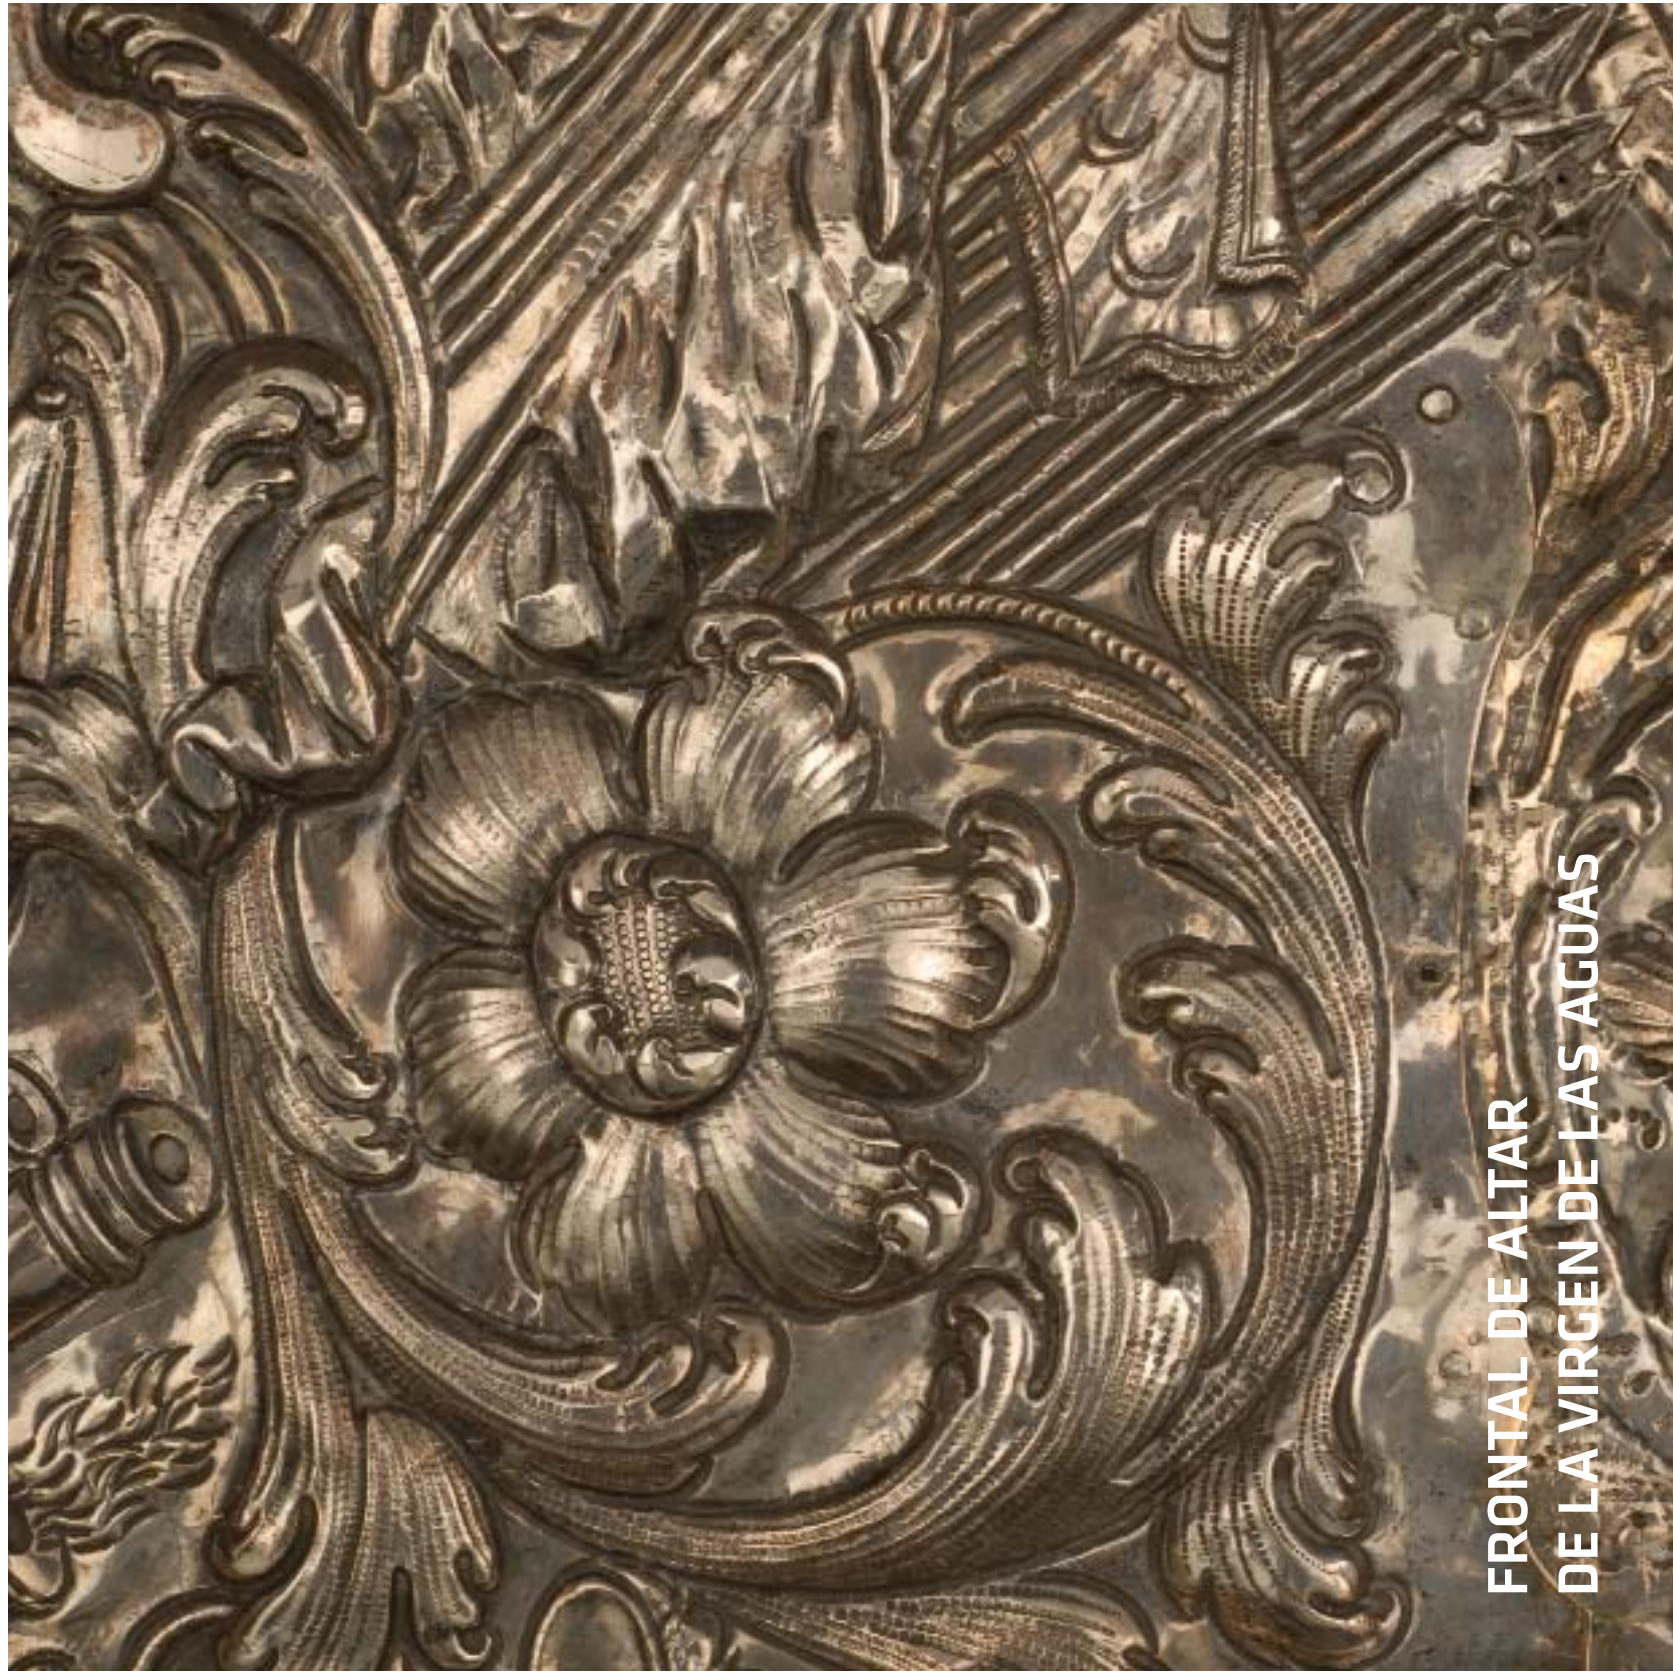
En cuanto al estado de conservación cabe destacar la absoluta imposibilidad de mantener el original soporte debido al avanzado deterioro que presentaba producido por la acción de organismos vivos. Los elementos metálicos presentaban alteraciones de carácter mecánico y químico: deformaciones, que afectaban al menos el 70% de los volúmenes, fracturas y grietas, presentes en toda la obra

siendo especialmente significativas en las molduras del perímetro y las pérdidas; unas por fractura como ocurría con la de la cruz del remate del símbolo del Salvador, otras por acción de la abrasión como la pérdida de los dorados y otras por retirada de elementos completos como la desaparición de las piezas fundidas. Entre las alteraciones producidas por acción química cabe mencionar la formación de densas películas de corrosión de la plata sobre el cobre en las zonas de soldadura y en las planchas.

Los elementos metálicos se trataron en función de sus patologías, y la limpieza se realizó mediante métodos químicos y mecánicos. Se realizó la reintegración material de las pérdidas de plata y la unión de fracturas por medio de soldadura. Las pérdidas de los dorados se recuperaron mediante rigatino y se realizaron réplicas de los elementos fundidos originales, marcando las piezas repuestas. Por último se corrigieron las innumerables deformaciones mediante procesos mecánicos. La fase final de la intervención consistió en montar el altar devolviendo cada elemento a su posición original. La documentación generada durante el proceso quedó recogida en la memoria final de intervención.
