VIRGEN DE LA ANTIGUA

Autor: Atribuida a Juan Ruiz Soriano.

Cronología: Primera mitad del siglo XVIII.

Materiales y técnica: Pintura al óleo sobre lienzo.

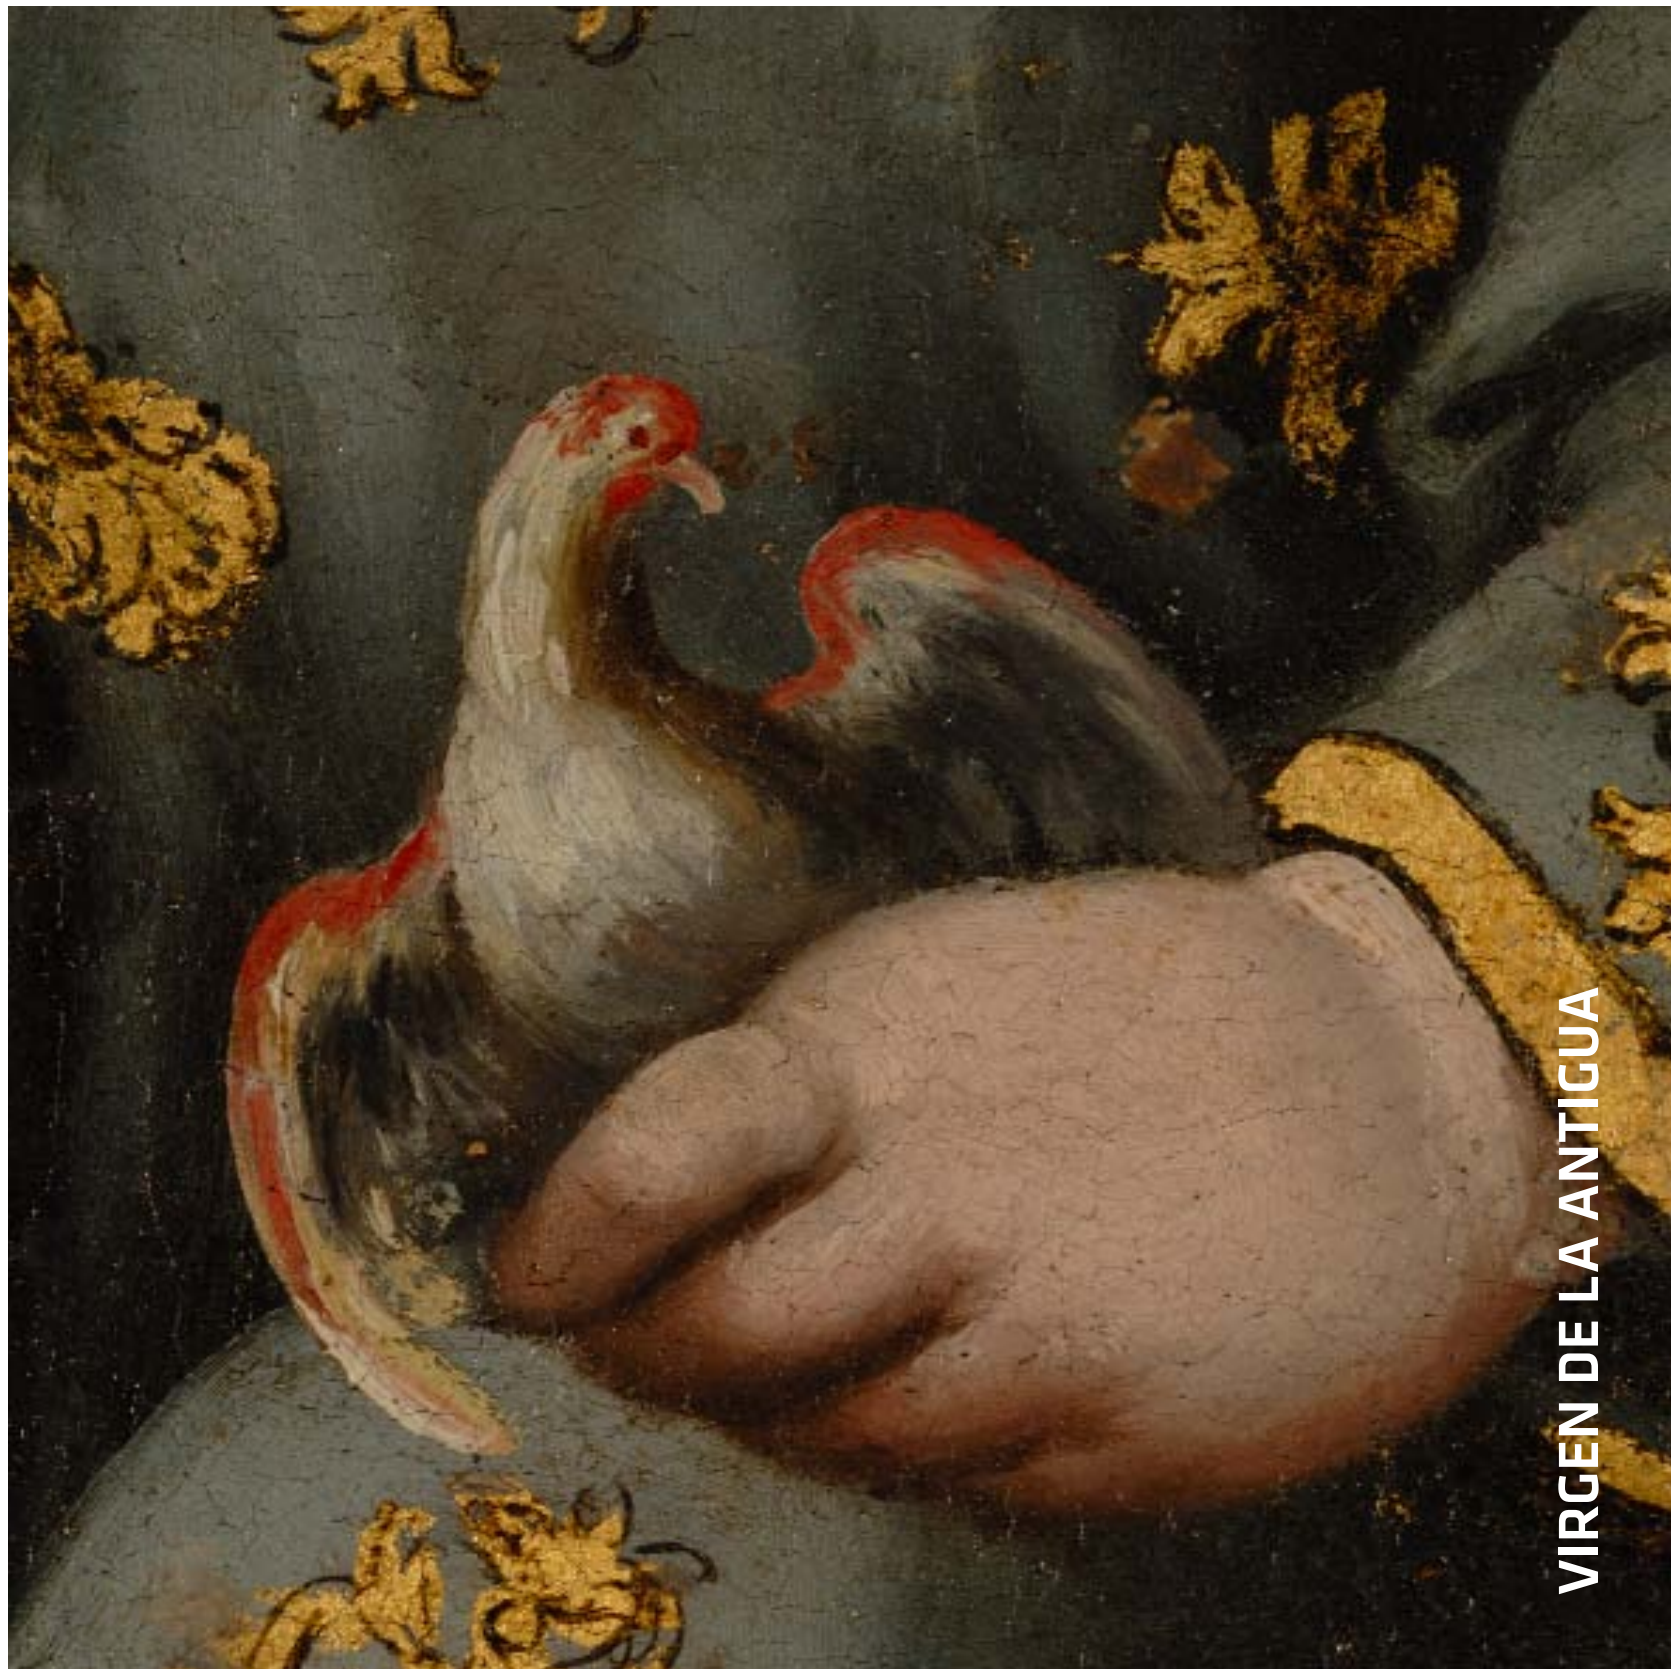
En el estado de conservación de esta obra ha influido no sólo la degradación natural de los materiales que la componen, sino las condiciones ambientales

El estado de conservación de la obra ha requerido un tratamiento de restauración parcial, que elimine los daños que presenta y le devuelva el cromatismo perdido. Así la intervención realizada en la obra ha comenzado con la desinsectación en la bolsa de gases inertes como medida preventiva, dando paso tanto en el bastidor como en el reverso del soporte a una limpieza mecánica y química de depósitos superficiales.
