# El proyecto de intervención en el inmueble

Aurora Villalobos Gómez, Real Academia de Nobles Artes de Antequera

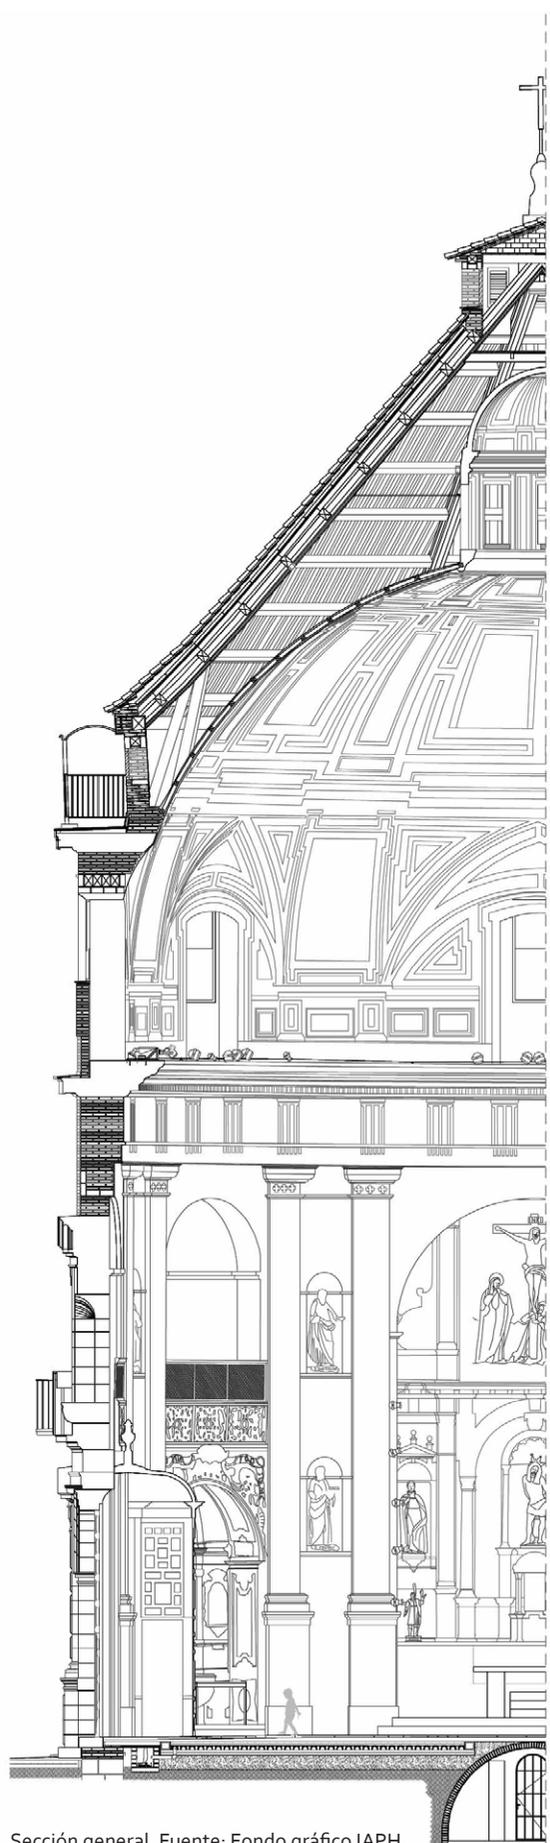
Sección general. Fuente: Fondo gráfico IAPH

El elemento más vulnerable del edificio era la galería perimetral por la que se producía la entrada de agua en la cúpula; el estudio de la sección constructiva ponía en evidencia que las manchas de humedades en las pinturas murales comenzaban en la línea de contacto entre la galería y la cúpula. Es por eso que se ha impermeabilizado su sección como si fuera un gran canalón de evacuación de pluviales en forma de Z constituido por el paramento que soporta la cubierta, el pavimento de la galería perimetral y la cornisa superior del tambor. Para ello en el paramento se ha ejecutado una zabaleta en la parte inferior y se han eliminado los revestimientos de yeso y morteros de cemento; el pavimento se ha vuelto a ejecutar para corregir la formación de pendiente y reforzar los puntos de solape de la lámina; y la cornisa se ha revestido por su cara exterior con una chapa de cobre rematada con un goterón recto para protegerla de la erosión y evitar el chorreo a través del tambor. Asimismo, el estudio medioambiental puso de manifiesto que también era muy importante

garantizar la ventilación de la cámara bajo cubierta para que funcionara como una gran chimenea que extrajera el aire caliente del interior, para lo que se repusieron todas las celosías de lama de la cubierta. Con esto se ha mejorado sustancialmente la conservación de todo el edificio desde la cubierta.

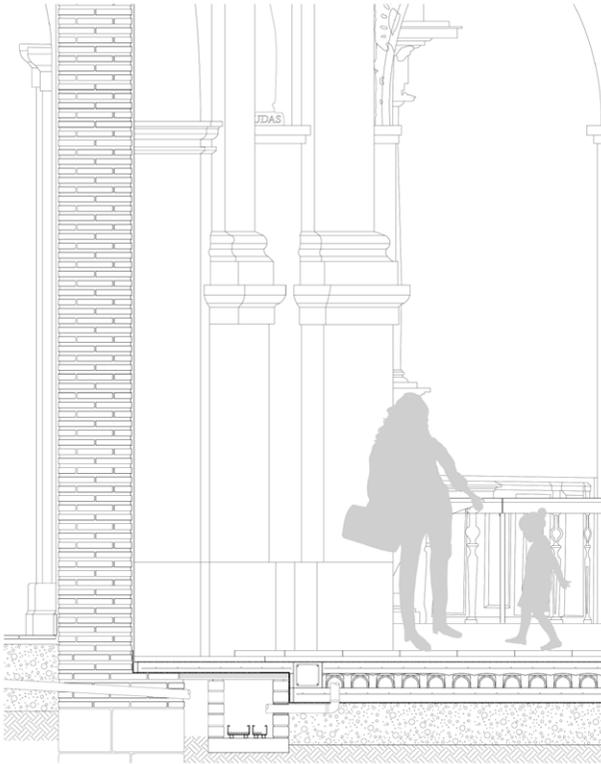
Adecuación. Sección general del encuentro del pavimento con los alzados. Fuente: Fondo gráfico IAPH. Imagen del estado final.  
Fuente: Fondo gráfico IAPH (Aurora Villalobos Gómez)

La solería anterior no tenía valor cultural desde el punto de vista histórico y se encontraba en mal estado desde el punto de vista técnico, es por ello que al sustituirla se daba

Actuación en solería ventilada y zanja de instalaciones. Fuente: Fondo gráfico IAPH

1. Lámina de polietileno de separación entre gravilla y solera base
2. Solera base para apoyo de entramado de ventilación tipo Cáviti, de HM-20 y 10 cm de espesor, con armadura de reparto #20.20.6

3. Entramado de ventilación bajo solería de nave formado por piezas de encofrado tipo Cáviti C-10, de 10 cm de altura
4. Capa de compresión superior de HM-20 y 8 cm de espesor, con armadura de reparto #20.20.6

5. Lámina de polietileno de separación entre soporte y capa de arena de regularización
6. Capa base de arena limpia de río para regularización de soporte, 30-50 mm de espesor, con un contenido máximo de materia orgánica, arcillas o limos del 1%, y diámetro máximo 5 mm, y capa de agarre mediante mortero de cemento cola de dosificación 1:3 y espesor aproximado 20 mm

7. Solería de piezas de mármol crema de 30 mm de espesor, tamaño y modelo a elegir por la Dirección Facultativa, en nave principal. Colocación según diseño de proyecto sobre mortero de agarre de cemento cola

8. Piezas especiales de mármol crema de 30 mm de espesor, para formación de dibujo perimetral de nave (tapiz). Corte curvo de piezas para formación de corona circular perimetral, con inclusión en determinadas piezas de elementos de electricidad

9. Piezas de mármol en transición solería-muro de 15 mm de espesor, dispuestas a cota inferior que resto de solería de la nave, sobre las que se apoyan las piezas especiales que conforman el dibujo perimetral
