BASE DE ACCIDENTES DE TRABAJO INVESTIGADOS

ATROPELLO MORTAL DURANTE MANIOBRA EN VERTEDERO

RESUMEN

Al colocar una eslinga para desatascar un camión embarrado, este se liberó bruscamente y atropelló en marcha atrás al trabajador, causándole la muerte.

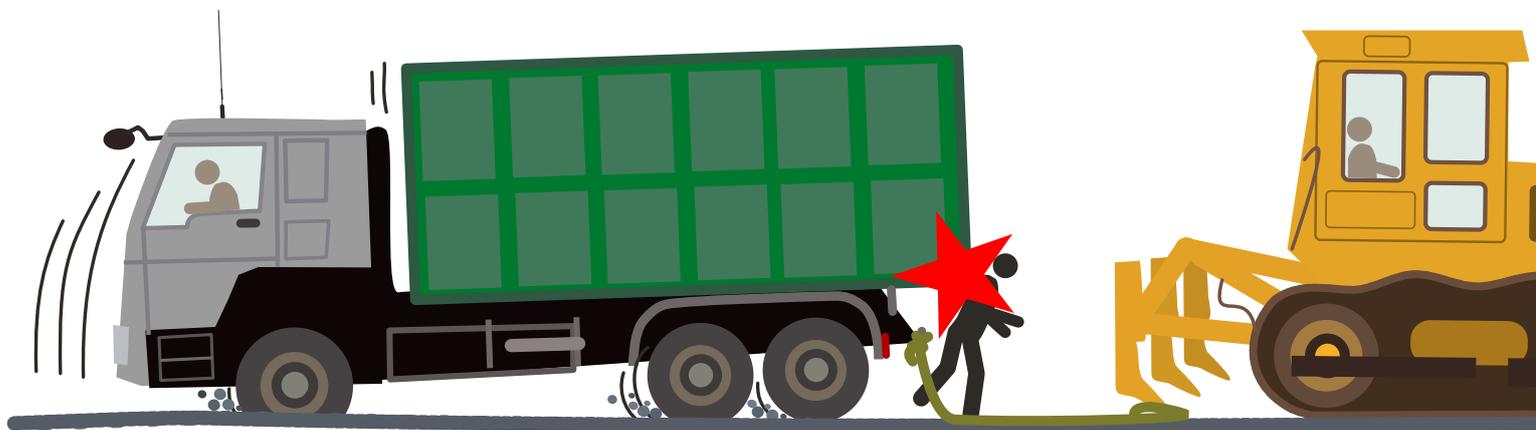
A las 6:30 de la mañana, los vehículos estaban realizando las tareas de descarga. Transitaban por los viales internos de la planta, que se encontraban señalizados y compactados para permitir la circulación hasta el compartimento donde se depositaban los residuos. En la zona de maniobra de descarga se disponía de una torre móvil de iluminación para mejorar las condiciones de visibilidad.

Al acercarse a la zona de descarga, el conductor tuvo que realizar una maniobra de marcha atrás y el camión se salió de la superficie compactada habilitada para las maniobras, quedando atascado en una zona embarrada a causa de las lluvias de los días anteriores.

El informe de investigación recomendó mejorar la iluminación en la zona de vertido, incorporando torres con mayor potencia lumínica para garantizar la visibilidad de los viales de acceso y delimitar claramente las zonas compactadas.
