PUDO HABERSE EVITADO

BASE DE ACCIDENTES DE TRABAJO INVESTIGADOS

VUELCO DE TABLEROS DE MÁRMOL

Varios tableros de mármol volcaron sobre el trabajador cuando los manipulaba. Los daños derivaron en una incapacidad permanente

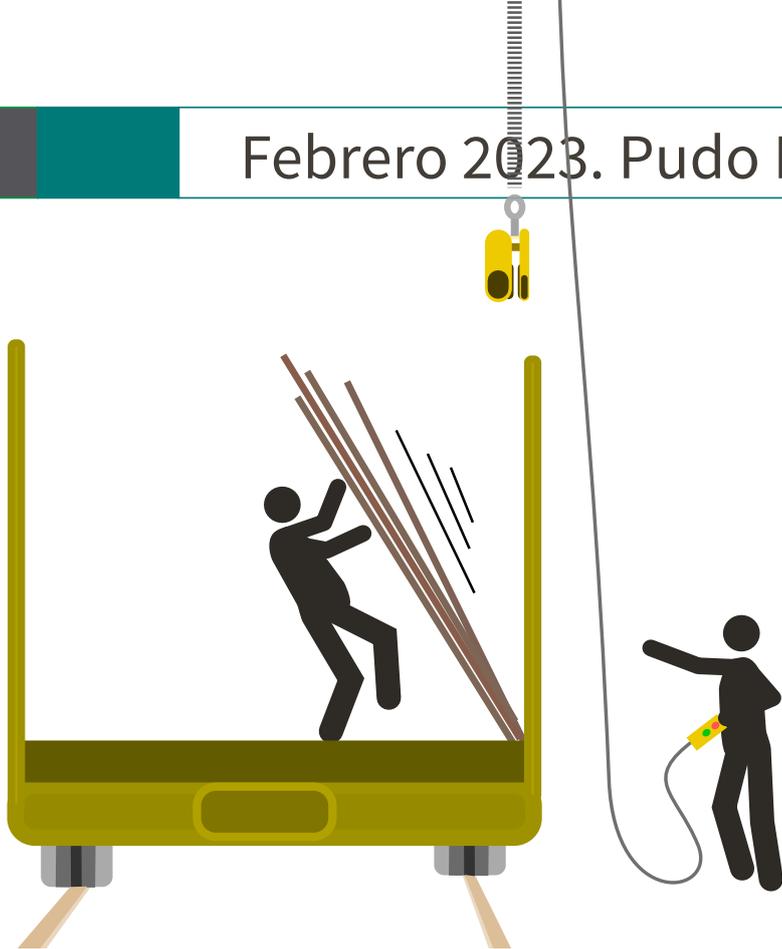
Cuando ya estaban retirados todos los paquetes del vagón, todavía quedaban algunos tableros sueltos y decidieron elevarlos en grupos pequeños de dos o tres utilizando esta vez las pinzas del puente grúa.

Entonces Augusto se subió a la vagoneta para mover esas últimas que estaban prácticamente verticales en una posición muy inestable. Para engancharlas se vio obligado a apoyarlas contra su cuerpo y en ese momento ocurrió el vuelco. Se le vinieron encima 450 kg de roca que cayeron sobre él, partiéndose en pedazos y produciéndole fracturas graves en distintas partes del cuerpo. Las consecuencias del accidente finalmente derivaron en una incapacidad permanente.

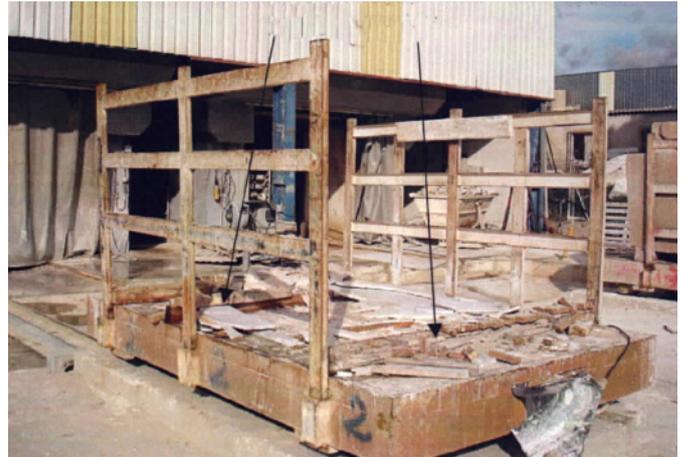
- Falta de barras verticales de retención o mecanismo de sujeción en el vagón. Diseño incorrecto del equipo o falta de componente de seguridad. (Código 3101*).
- Materiales muy pesados, voluminosos, de gran superficie, inestables o con aristas/perfiles cortantes, en relación con los medios utilizados en su manejo. (Código 5102).
- Deficiente sistema de empaquetado y apilamiento. (Código 5104).
- Formación/información inadecuada o inexistente sobre la tarea. (Código 6304).

- No ejecución de medidas preventivas propuestas en la planificación derivada de la evaluación de riesgos. (Código 7203).
- Permanencia del trabajador dentro de una zona peligrosa. (Código 8108).

En este árbol de causas se relacionan los hechos que han contribuido en la producción del accidente.
