PUDO HABERSE EVITADO

BASE DE ACCIDENTES DE TRABAJO INVESTIGADOS

CAÍDA DESDE ESCALERA MANUAL EXTENSIBLE

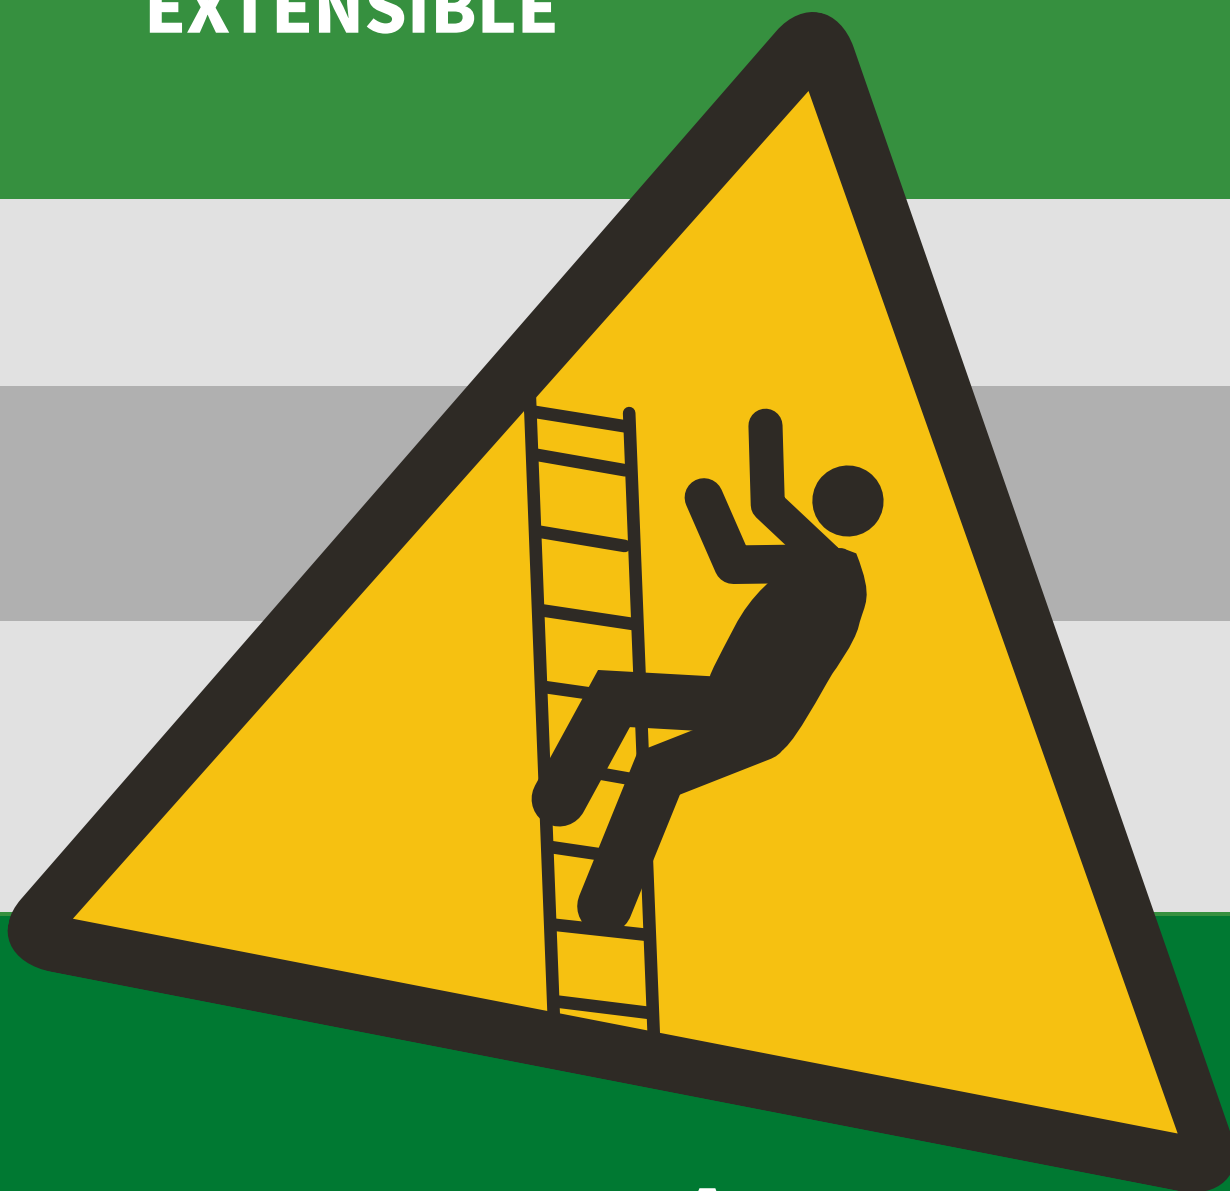
Desde una escalera portátil cortó el cable de un poste de madera. Al ceder provocó la caída del trabajador que sufrió lesiones muy graves.

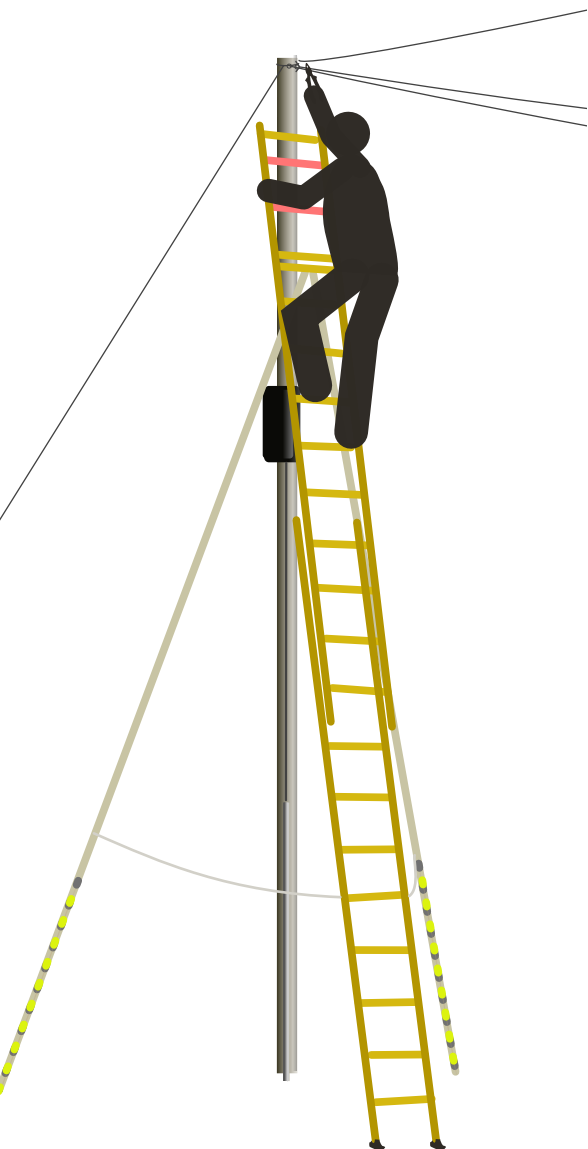
La caja de conexión estaba a 3 m y usó los primeros peldaños de la escalera autoportante extensible sin desplegar. Luego para cortar el cable que estaba a unos 5 m, la desplegó con los estabilizadores laterales sin llegar a apoyarla en el poste.

Cuando estaba a 4 m del suelo cortó el cable. En ese momento el poste cedió e hizo un movimiento rápido de vaivén que impactó con la escalera provocando la pérdida de equilibrio y caída del trabajador que sufrió lesiones muy graves con múltiples fracturas en los miembros superiores. Tras varias intervenciones quirúrgicas le quedaron secuelas con un menoscabo permanente.

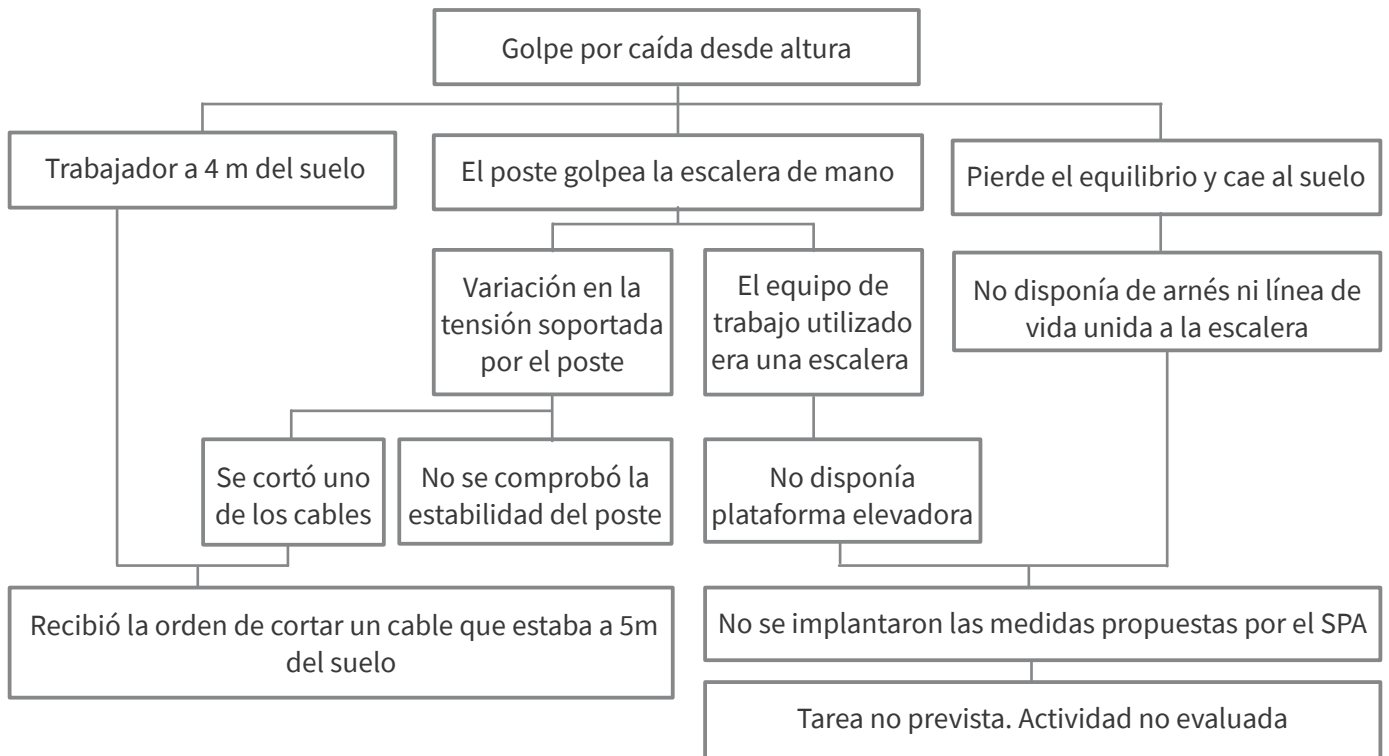
- Falta de seguridad estructural o estabilidad. El poste ante la variación de tensión golpea la escalera de mano. Estaba podrido por la base. (Código 1106*).
- Dificultad en el acceso al puesto de trabajo. La altura del cable a cortar era de 5 m. (Código 1109)

En este árbol de causas se relacionan los hechos que han contribuido en la producción del accidente.
