**CUBIERTAS EN LA GALERÍA DEL PATIO DE LOS LEONES**

**MEMORIA OBRA DE EMERGENCIA**

**ALHAMBRA**

**Granada 7 de julio de 2016**

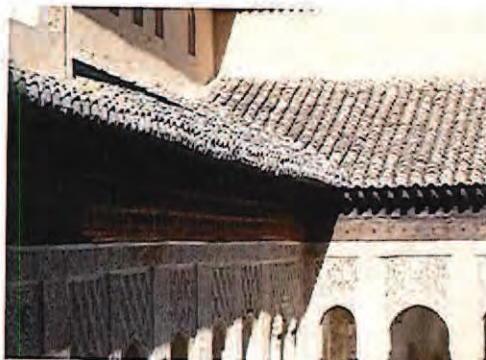
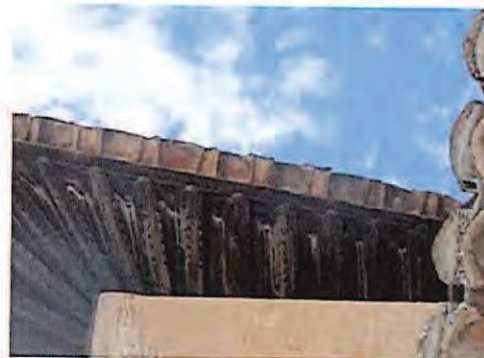
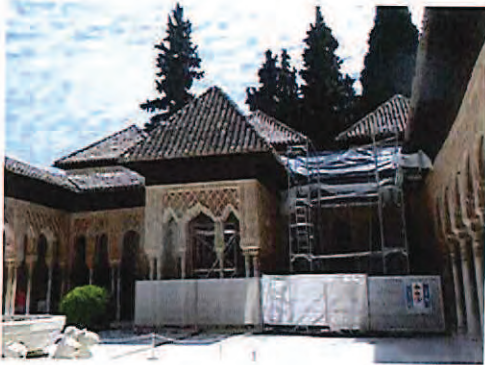
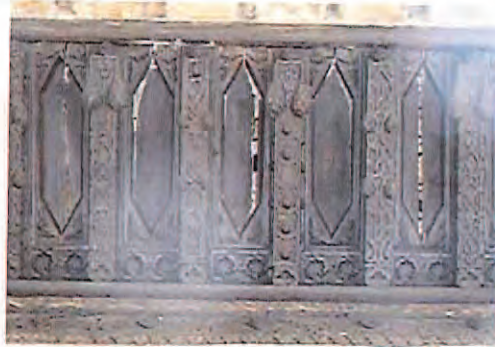
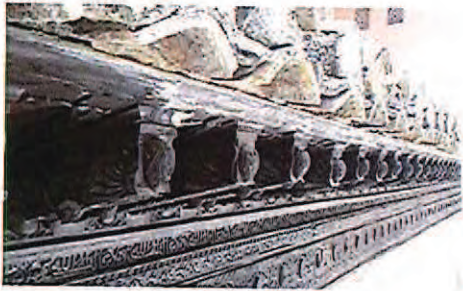
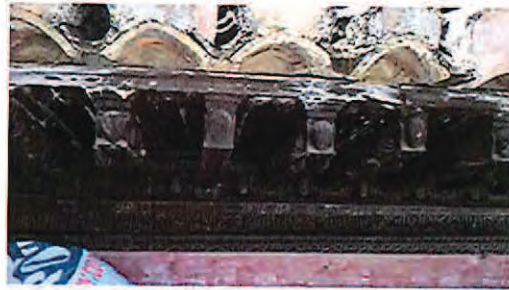
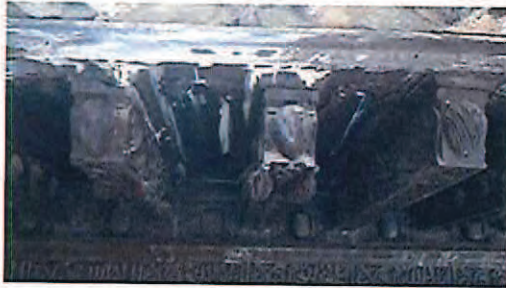
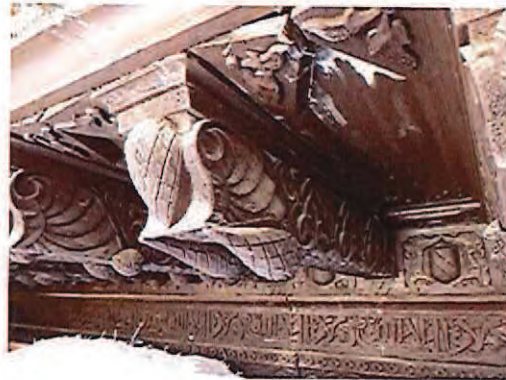
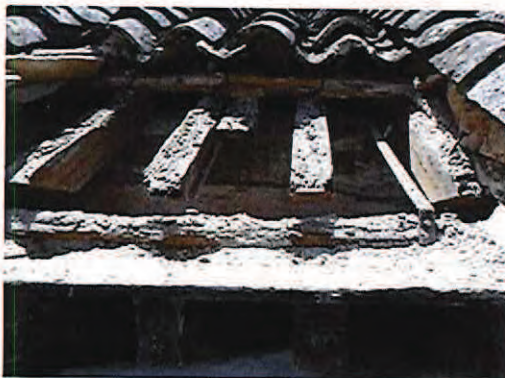
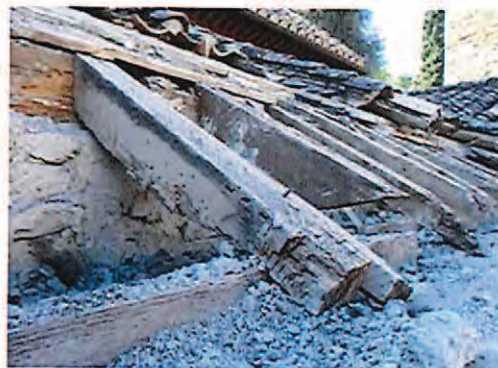
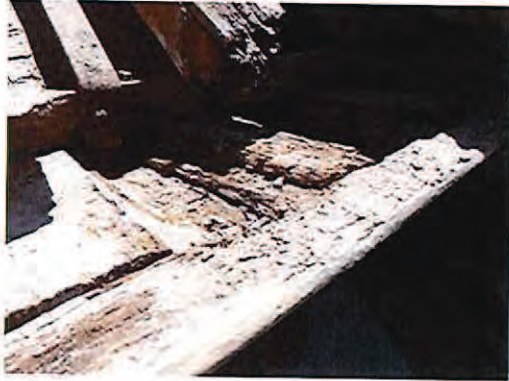
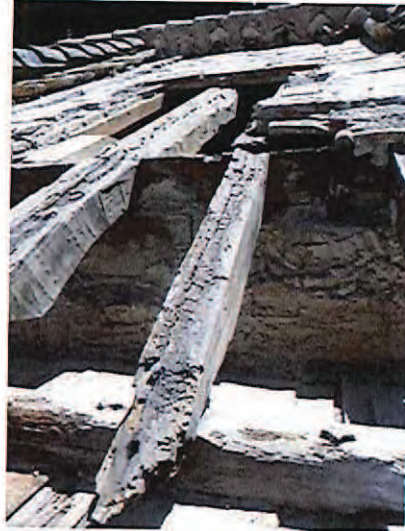
## DOCUMENTACIÓN FOTOGRAFICA.

El Patronato de la Alhambra y Generalife, encargó en 2014 un Estudio Diagnóstico de las cubiertas de los Palacios Nazarí, con directrices de intervención y valoración, con el fin de programar de forma ordenada las intervenciones haciéndolo compatible con la visita pública. En este estudio, se detectó el estado de deterioro avanzado en que se encuentran las cubiertas del Patio de los Leones, con manchas por filtraciones en aleros, roblones hundidos, cobijas del contraalero rajadas o deformadas. La restauración de las cubiertas de la galería estaban prevista como una unidad conjunta, faseada, para no andamiar la totalidad del patio. Bajo estas cubiertas, existen techos de madera policromados de gran valor. A la vista del desprendimiento producido de un canecillo, la Unidad Técnica del Servicio de Conservación, ha realizado una serie de catas y análisis, detectando que existen más canecillos con peligro de desprendimiento, por pudrición de las colas, que el durmiente, las rastras que unen los canecillos, las tocaduras y las cabezas de los pares se encuentran podridas en gran parte de la superficie de la cubierta, debido a las filtraciones. Toda la galería se encuentra muy deteriorada, acentuándose el peligro de desprendimiento en el ala sur, y en los francos colindantes este y oeste, hasta los templetos, y un tramo central del ala Norte, con mayor incidencia coincidiendo con las canales.

- Desmontado de tejas, rellenos y tableros de la cubierta. Se reutilizará toda las tejas que se encuentren en buen estado.
- Limpieza del espacio entre el faldón de cubierta y los techos de la galería. Protección de la parte superior para evitar deterioros y tratamiento biocida
