**ANUARIO ARQUEOLOGICO DE ANDALUCIA 1990**  
*ACTIVIDADES DE URGENCIA*  
*INFORMES Y MEMORIAS*

# INTERVENCION ARQUEOLOGICA EN LA CASA DE MIGUEL DE MAÑARA (SEVILLA)

## INTRODUCCION

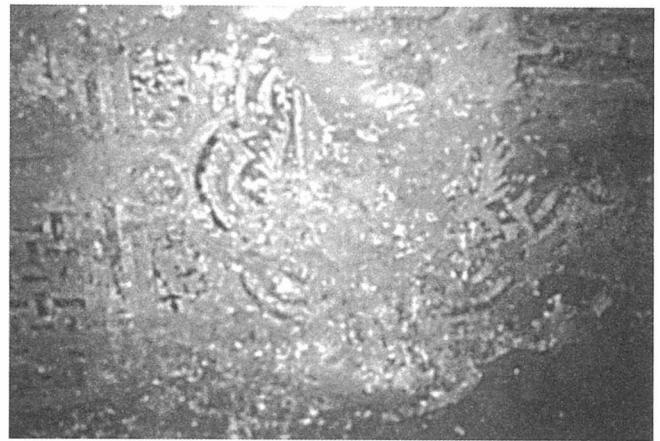
LAM. II. Decoración mural de la casa mudéjar. S. XV.

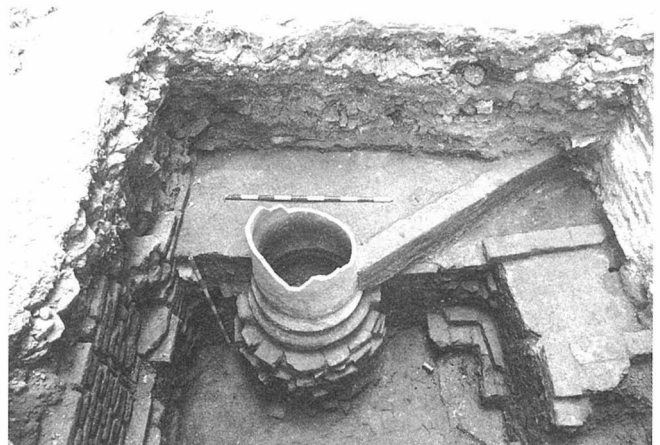
LAM. III. Aspecto de uno de los cortes, con el pozo del s. XV en primer término.

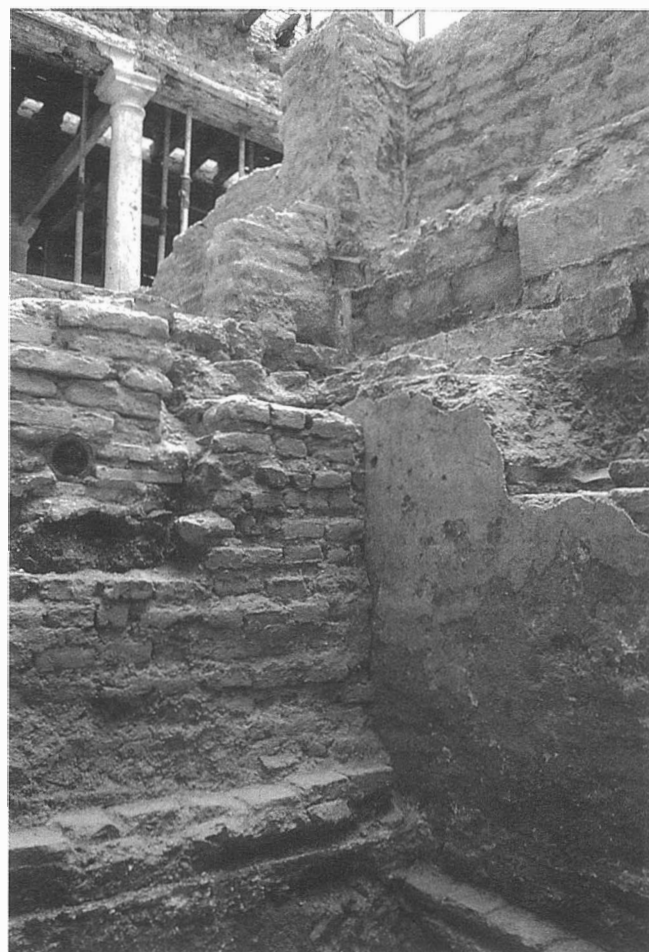
LAM. IV. Estructuras exhumadas bajo la escalera principal. En este punto hay superposición de muros hasta la actualidad.

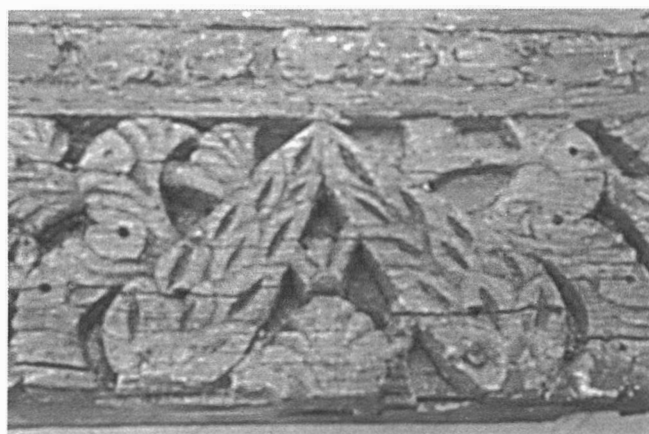
LAM. V. Fragmentos de canecillos y otras piezas de alfarjes y artesanados mudéjares e islámicos han sido recuperados, reutilizados en estructuras posteriores.
