ANUARIO ARQUEOLÓGICO
DE ANDALUCÍA / 1998

ACTUACIÓN ARQUEOLÓGICA DE URGENCIA EN EL YACIMIENTO ROMANO DE LA FINCA EL SECRETARIO (1ª FASE): DELIMITACIÓN DEL EDIFICIO TERMAL

Resumen: La presente actuación arqueológica se encuadra dentro del Proyecto de Ordenación, Protección y Exhibición del yacimiento romano de la Finca El Secretario, centrándose en la recuperación del edificio termal. Como resultado de la misma se han conseguido delimitar las termas en su mayor parte, aunque debemos lamentar la paralización provisional de los trabajos debido a la inestabilidad del terreno en la zona colindante a la vía del tren Fuengirola - Málaga.

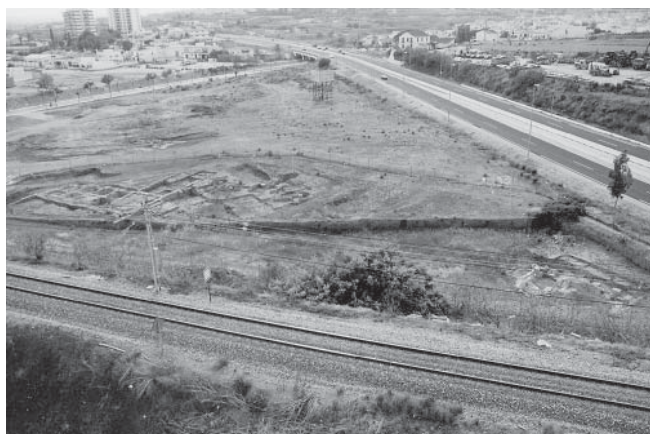
LÁM. I. Vista general de la zona excavada del yacimiento.

En 1987 se lleva a cabo la primera excavación arqueológica del yacimiento (4), que tendrá su continuidad en 1991 (5). En ambos casos con carácter de urgencia. El terreno excavado (Fig. 1, Lám. I), situado en la zona sur del yacimiento, presenta dos espacios constructivos: área industrial (factoría de salazón y hornos de fabricación de ánforas) y edificio termal.

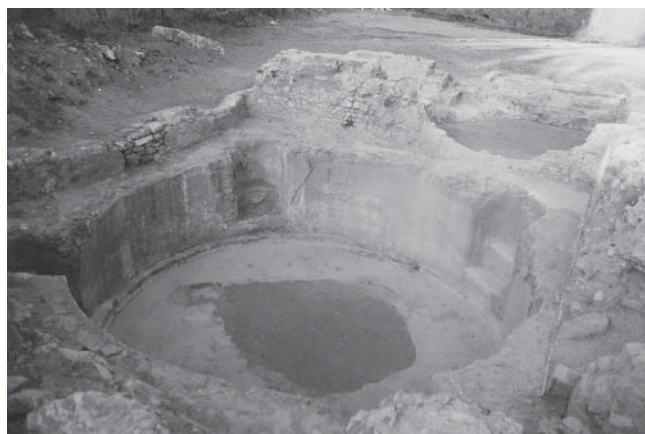
LÁM. II. Detalle de la gran piscina circular en el que podemos ver las pequeñas exedras-acceso.

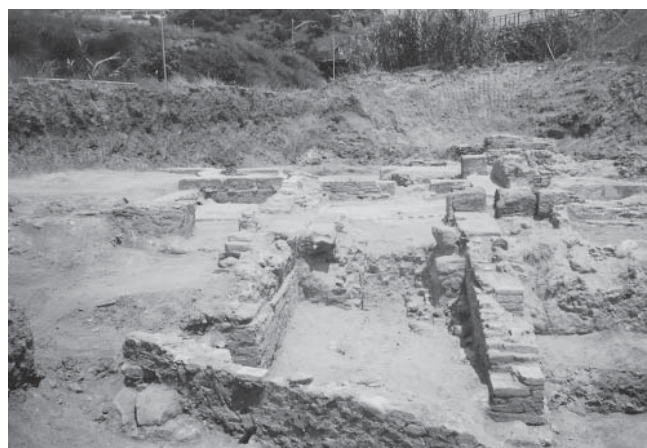
LÁM. III. Vista general de las termas. En primer plano la H - II.

Se trata de una habitación rectangular de 4 x 2 m localizada en el lado sudoeste del edificio (Lám. III). Formaría parte, junto con la H - I, del área de servicio de las termas.

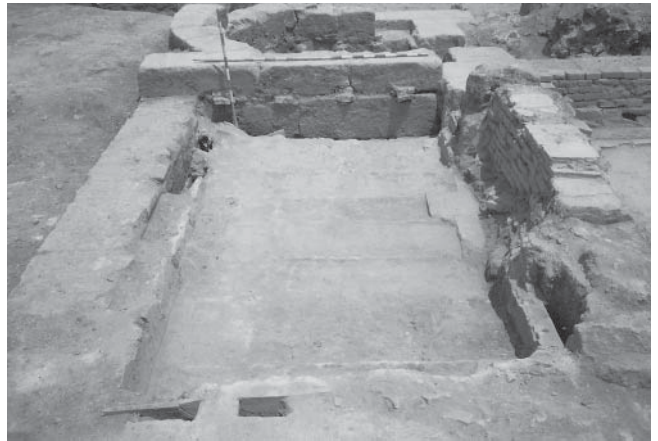
LÁM. IV. Vista general de la H - IV.

Se trata de una estancia rectangular de 3,5 x 2 m. Sus elementos constructivos no difieren, en gran medida, de los enunciados en la estancia anterior. No obstante hay que mencionar el rebaje realizado en la parte central de la cara exterior de los sillares situados en el muro que la separa de la estancia H - III (nº 13 y 14). Esta intervención constituye una variante a la hora de resolver la canalización del aire caliente por las paredes de la habitación (Lám. IV).

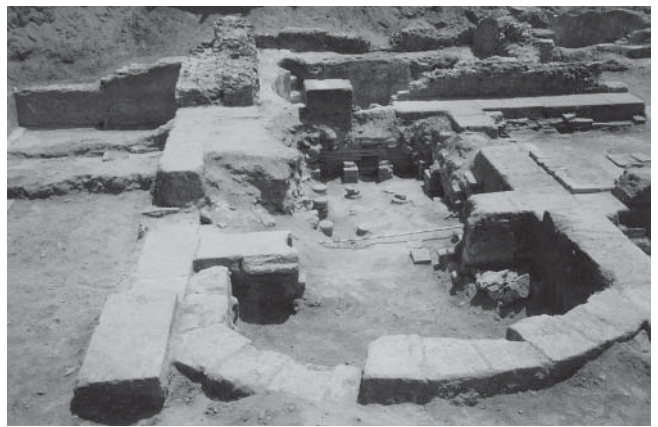
LÁM. V. Vista general de la H - V donde podemos ver el hipocausto.

Es una sala de mayores dimensiones que las precedentes, 6 x 3 m, subdividida en dos espacios: el primero cuadrangular y el segundo rematado, en su lado este, por un muro curvo (nº 15). Es conveniente reseñar la privilegiada situación del primero de ellos con acceso directo a todas las estancias circundantes (Lám. V).

Los elementos constructivos no difieren de las dos salas anteriores aunque la falta de suelo en toda la estancia nos permite tener una visión directa del hipocausto del complejo termal. Como punto de partida nos encontramos con un muro de ladrillo, de planta irregular, adosado a los sillares que cierran la habitación (nº 16). Dicho muro constituiría el punto de arranque del tabique que permitiría la canalización del aire caliente y de los humos por las paredes de la sala. A partir de ahí se disponen varias hileras de

columnitas realizadas con ladrillos circulares sobre los que se asienta la suspensura (nº 17).

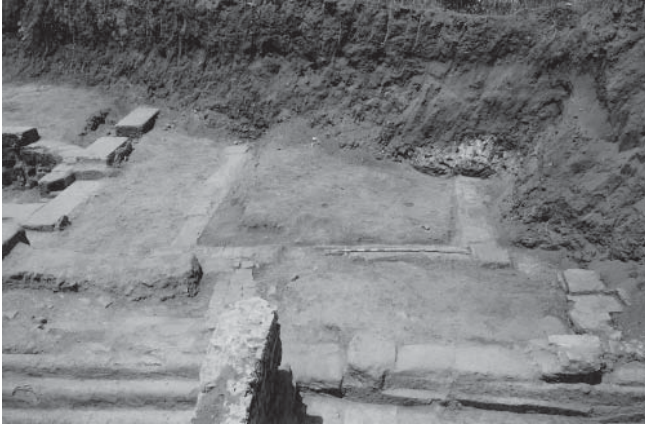
LÁM. VI. Vista general del atrio (H - VI) donde se delinea el cuadro interno.

Nos encontramos ante una de las estancias que reúne mayor atractivo del conjunto, aunque su localización dentro del área de trabajo (muy próxima a la carretera que constituye la variante de Fuengirola), hace tremendamente difícil su total recuperación (Lám. VI)

Por los datos obtenidos estaríamos ante un gran espacio cuadrangular de 8,50 m de lado, con un cuadro interno de 4 m de lado. Nos encontramos, posiblemente, ante un atrio tetrástilo presidido por cuatro columnas de las que se conservan sus basamentos de piedra (nº 18). Dichos basamentos se encuentran enlazados por un muro de escasa altura realizado con una única hilada de ladrillo recubierta con un fino mortero (nº 19). Con ello se consigue una separación entre el área central y el pasillo circundante.
