ANUARIO ARQUEOLÓGICO
DE ANDALUCÍA / 1998

INTERVENCIÓN ARQUEOLÓGICA EN EL EDIFICIO SIETE PUERTAS DE SEVILLA (CALLE PUENTE Y PELLÓN 11/11 a, ALONSO EL SABIO 3 Y 5 Y CEDACEROS 4).

ÁLVARO FERNÁNDEZ FLORES
ARACELI RODRÍGUEZ AZOGUE

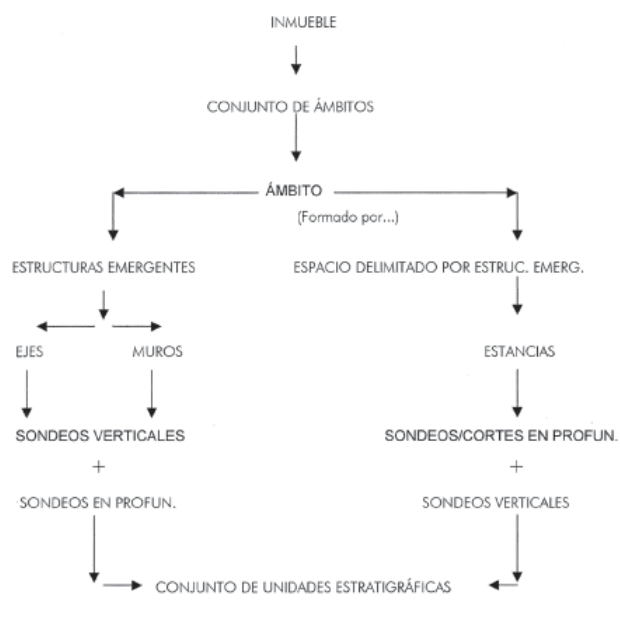
FIG. 2. Conceptualización del inmueble y método de análisis.

emergentes con entidad suficiente como para individualizar los espacios que enmarcan. A su vez estas estructuras se subdividieron en dos categorías, ejes y muros. A partir de esta conceptualización teórica planeamos la actuación sobre los distintos ámbitos (Fig. 2 y 3).

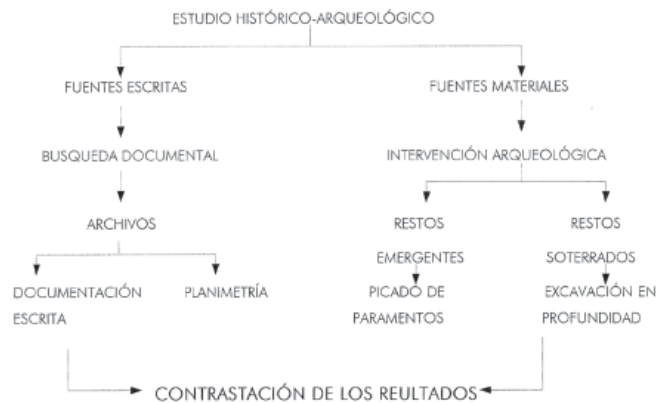
FIG. 5. Metodología y fuentes para el estudio histórico-arqueológico.

La posibilidad de acceder a documentación escrita referida al edificio en cuestión, hizo plantearnos, como parte fundamental y complementaria del trabajo arqueológico, la recopilación de todos los datos históricos y bibliográficos que pudieran servirnos para el estudio e interpretación de los datos obtenidos durante la fase de campo. El resultado fue la obtención de una valiosa información tanto documental como planimétrica de las distintas obras y reformas que en los edificios que componen los Almacenes 7 Puertas se llevaron a cabo a lo largo del siglo XX, gracias a la cual se han podido interpretar muchos de los datos obtenidos en el desarrollo de las excavaciones (Fig. 5).
