INTERVENCIÓN ARQUEOLÓGICA DE URGENCIA EN UN INMUEBLE SITO EN CALLE JULIO CÉSAR NÚMERO 14 ESQUINA A CALLE CANALEJAS DE SEVILLA.

INMACULADA CARRASCO GÓMEZ
ELENA VERA CRUZ

Resumen: En el presente trabajo queremos dar a conocer los resultados aportados tras la I.A.U. que realizamos en el solar de referencia. En ella hemos podido documentar parte de las estructuras arquitectónicas del sistema defensivo de la ciudad en su trazado junto al río. Se trata de un lienzo de muralla que tiene adosada una torre con el cuerpo macizo y un tramo de barbacana que discurre paralelo a la muralla. Además hemos constatado el momento de colmatación y ocultamiento de la barbacana, cuando ya ha perdido su carácter defensivo y la cerca es utilizada como muro de contención de las riadas del Guadalquivir.

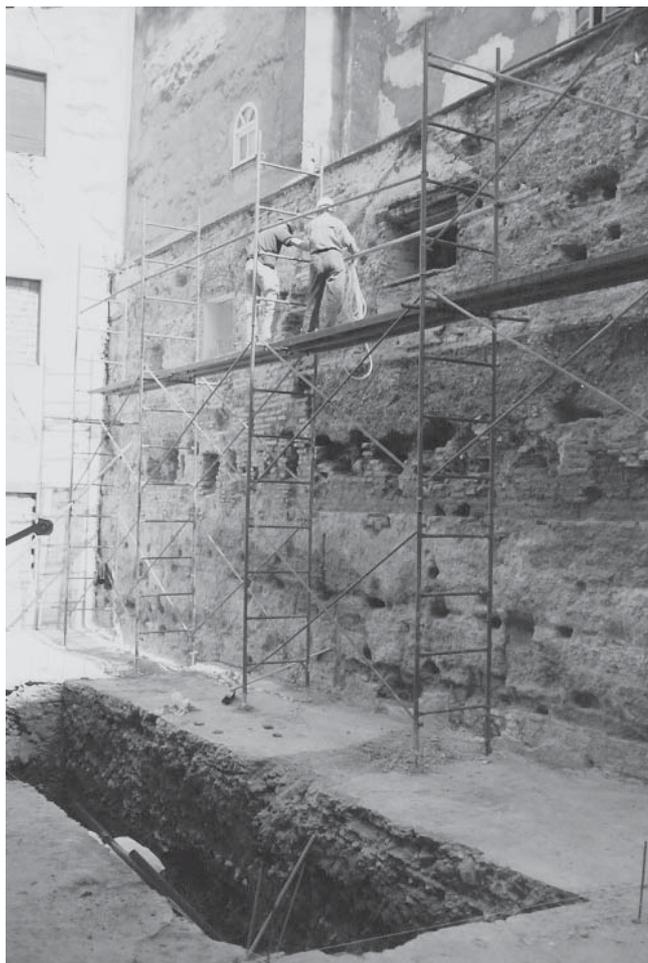
LÁM. I. Proceso de limpieza del lienzo de muralla

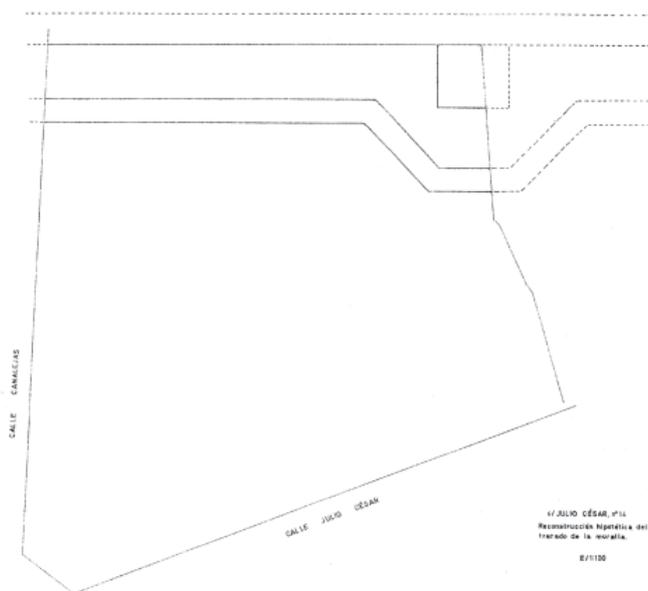
FIG. 3. Trazado de lienzo de muralla, antemuro y torre en el solar.

Para completar los registros, se realizaron los dibujos de plantas que incluían las UU.EE. documentadas y secciones de las estructuras arquitectónicas. Así mismo, se procedió a la realización de un amplio registro fotográfico complementario a la planimetría. (Fig. 3).

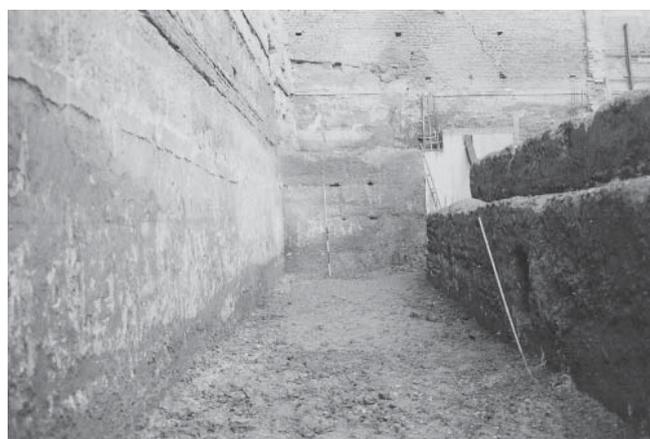
LÁM. II. Vista general de las estructuras defensivas: lienzo de muralla, antemuro y torre

documentada la barbacana, en muy buen estado de conservación, manteniendo el parapeto y el paseo de ronda, habiendo perdido el cuerpo de almenas, aunque hemos podido documentar un merlón completo descontextualizado, localizado sobre el paseo de ronda. (Lám. II)

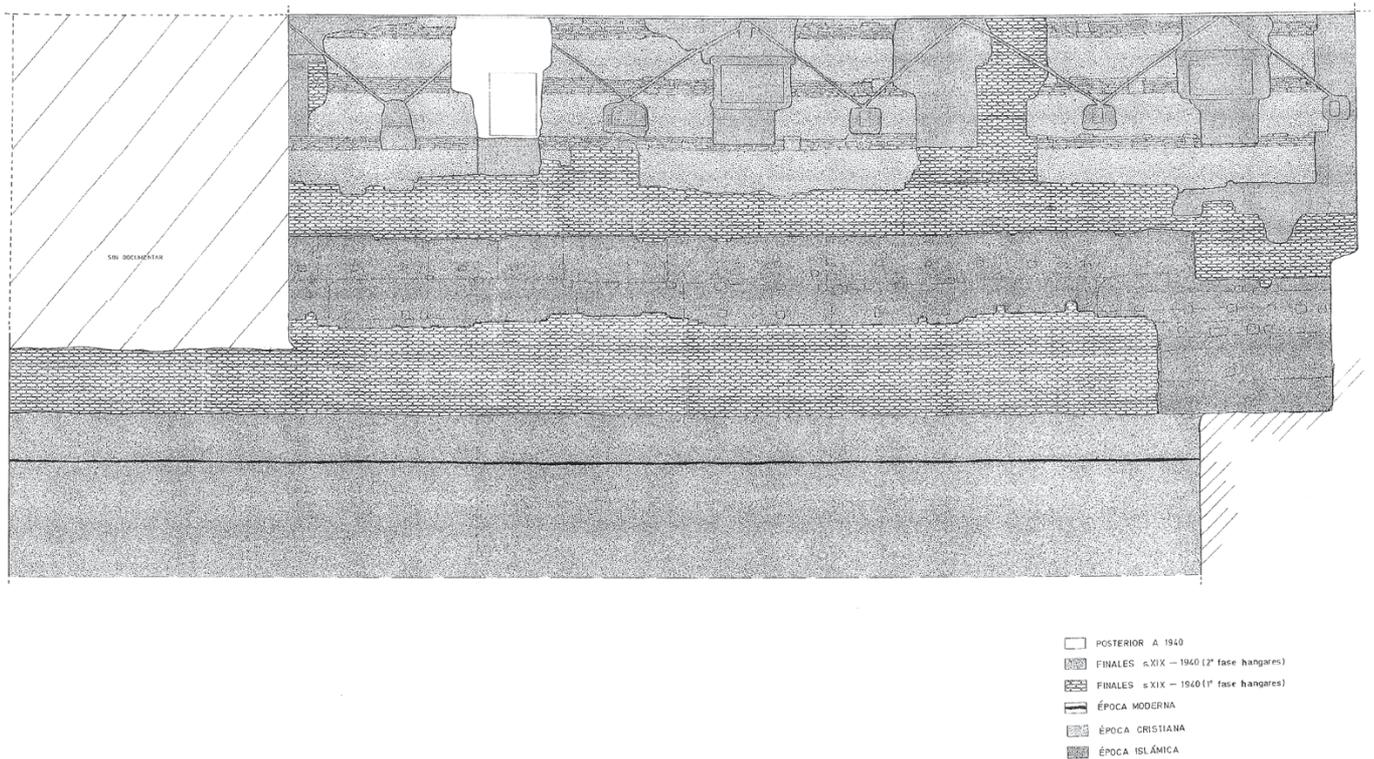
FIG. 4. Fases constructivas en el lienzo de muralla.

Pertencen a esta fase todas aquellas estructuras e infraestructuras posteriores a 1946 y que se corresponden con el inmueble actual, para la construcción del cual se destruyen las naves militares, sustituyéndose por un edificio pseudoregionalista de viviendas para militares. La sustitución de las naves militares por un edificio de viviendas, viene incluida en un proceso más amplio de reforma urbana acometida en este sector de la ciudad: esta parcela urbana, junto con la situada en la esquina opuesta, en calle Canalejas esquina a Marqués de Parada, formaban parte de un mismo recinto militar. En los años 40, las naves son derribadas, proyectándose la apertura de la calle Canalejas hasta encontrarse con Julio César y Marqués de Paradas. Para ello, fue necesario el derribo de una parte de la muralla a todo lo ancho de la calle Canalejas. (Fig. 4).

Estratigráficamente, el mortero más antiguo en la construcción de la cerca está constituido por una argamasa muy compacta, con una mayor proporción de gravilla, y en menor medida, arena y cal como aglomerante. Ésta, forma una única unidad constructiva con el cuerpo macizo de la torre, ya que está trabada a ella, interpretándose que lienzo y torre se construyen a un tiempo. A partir de la cota 6'28 y hasta la profundidad máxima documentada, en torno a los 4'10 m.s.n.m., el lienzo se presenta enfoscado con un fino mortero de cal de una coloración blancuzca, que lo recubre de forma no homogénea, como estructura de protección de la fábrica y probablemente contemporánea a ella.

La parte superior del lienzo desde la cota 7'20 m. hasta el cuerpo de almenas, está construida con un mortero diferente, com-

puesto por una matriz arcillosa de color marrón claro, abundante cal y en menor proporción gravilla y material de machaqueo. La técnica constructiva utilizada es, al igual que la anterior, el tapial, compuesto por cajones unidos en seco de dimensiones variables, que pueden oscilar entre los 1'20 a 2 m. de largo por 0'9 m. de altura. El paramento conserva su alzado original, que incluye el paseo de ronda y el parapeto, habiendo sido arrasado el cuerpo de almenas en dos momentos constructivos diferentes: en un primer momento, con el recrecimiento de la cerca a principios del siglo XVI, el cuerpo de almenas queda embuido en la nueva construcción; y en un segundo momento, en el proceso de construcción de las naves militares durante el siglo XIX, éste es destruido para la construcción de un forjado.

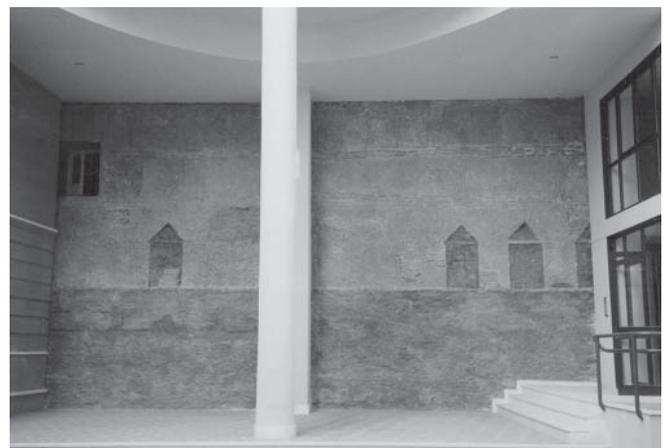
LÁM. III. Lienzo de muralla tras el proceso de restauración

El cuerpo superior del lienzo se adosa a la parte superior del torreón (adosado a>sobre), mantiene una relación estratigráfica con la torre diferente a la establecida entre el cuerpo macizo de la torre y la parte inferior de la cerca (trabado con=coetaneidad). (Lám. III).

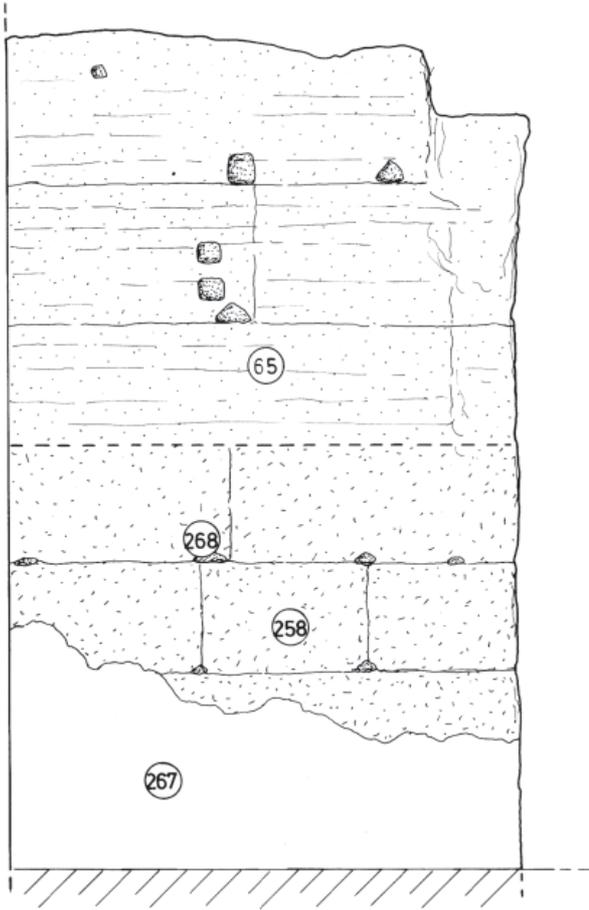
FIG. 5. Alzado de la torre

La torre se nos presenta con unas dimensiones de 3'70 m. de largo y una anchura máxima documentada de 3'10 m. Conserva una altura máxima de 6'10 m., altura documentada bajo la medianera de la casa sita en calle Julio César nº 12.

La técnica constructiva sigue siendo el tapial, documentándose estratigráficamente que el mortero más antiguo en la construcción de la torre está constituido por una argamasa muy compacta, con una mayor proporción de gravilla, y en menor medida, arena y cal como aglomerante, ejecutándose a base de cajones irregulares de un largo variable cuyas dimensiones oscilan entre 1'20 y 1'40 m. de largo y una altura entre 0'80 y 0'88 m. Esta unidad de estratificación forma una única unidad constructiva con el cuerpo inferior del lienzo de muralla, ya que está trabada a ella. A partir de la cota 6'28 y hasta la profundidad máxima documentada, en torno a los 4'10 m.s.n.m., la torre se presenta enfoscada con un fino

mortero de cal de una coloración blanquizca, que lo recubre de forma poco homogénea, como estructura de protección de la fábrica y probablemente contemporánea a ella. (Fig. 5).

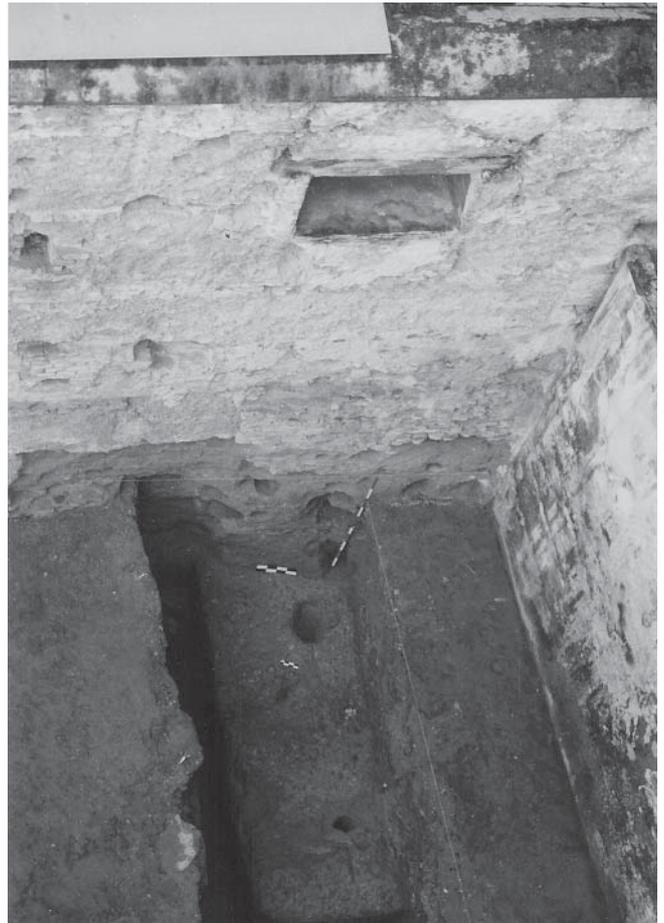
LÁM. IV. Vista cenital de la torre

La parte superior de la torre se adosa al lienzo de la muralla primitiva, y está construida con técnica de tapial, compuesta por cajones de dimensiones variables que pueden oscilar entre los 120 a 2'20 m. de largo por 0'8 a 1 m. de altura. El mortero utilizado en el tapial está compuesto por una matriz arcillosa de color marrón claro, diferenciándose del mortero utilizado en la base del torreón y en el lienzo de la muralla por tener una menor proporción de cal y gravilla. Se trata del cuerpo superior de la torre, también macizada, sobre la que se asienta una azotea situada a nivel del paseo de ronda de la muralla, que no ha sido documentada al ser desmontado este sector de la torre por una interfases de destrucción, que se corresponde con el momento de construcción de los hangares militares durante el último tercio del siglo XIX. (Lám. IV).

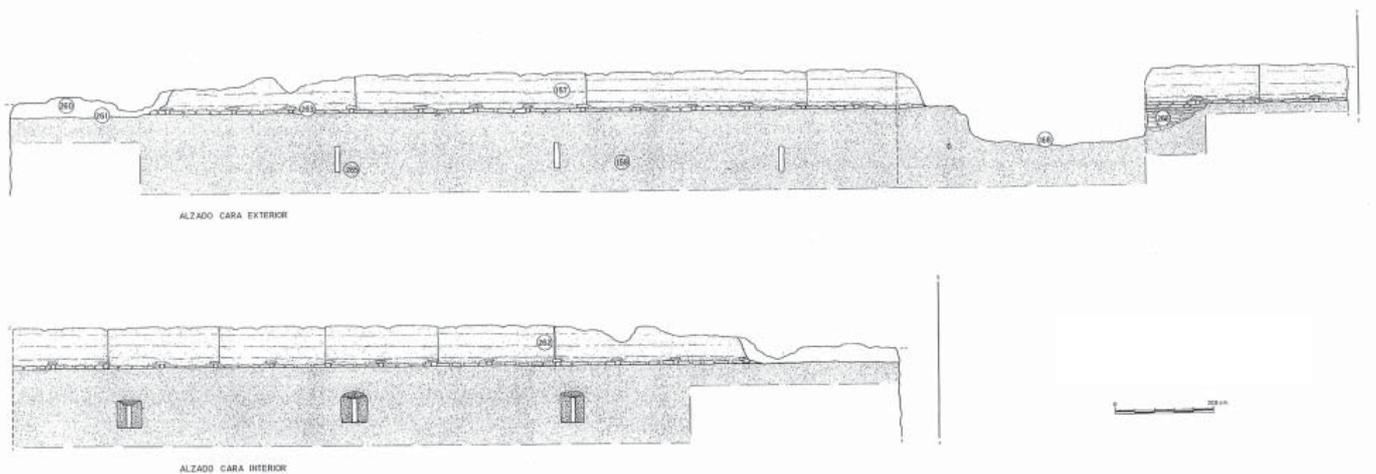
FIG. 6. Alzado interior y exterior del antemuro

Paralela al lienzo de muralla y a una distancia que oscila entre 3'35-3'15 m., discurre la barbacana o antemuro, en buen estado de conservación. Esta estructura, que fue localizada en planta durante los trabajos de la I.A.U., pudo ser documentada durante la vigilancia de obras en una longitud de 27'10 m. a todo lo largo del solar, con una anchura de 1'35 m. (Fig. 6). Está construida con la técnica de

tapial con cajones de madera irregulares, cuya superficie tanto interior como exterior, han sufrido un proceso de deterioro considerable, lo que les ha supuesto una pérdida de masa, quedando escasas huellas de los cajones utilizados en su construcción. La unión de los cajones se realiza en seco y el material constructivo utilizado es un mortero compuesto de arena, cal y gravilla. Mantiene una orientación de 158° Este respecto del Norte magnético, coincidiendo aproximadamente con la orientación de la muralla (155° E). Simultáneamente a la construcción de la barbacana, se realizan una serie de infraestructuras que se corresponden con los desagües de la misma, así como algunos elementos defensivos que forman parte de ella. Los desagües del paseo de ronda, vierten sus aguas diagonalmente desde éste a la cara externa de la barbacana. Los elementos defensivos se corresponden con los vanos de tres saeteras documentadas a lo largo del primer cajón de la barbacana, separadas entre sí por tramos de 4'30 m. Los huecos presentan unas dimensiones en la cara interna de la antemuralla de 50 cm. de ancho por 52 de alto, con una sección abocinada hacia la cara externa donde se constatan unas dimensiones de 10 cm. de ancho por 52 de alto.

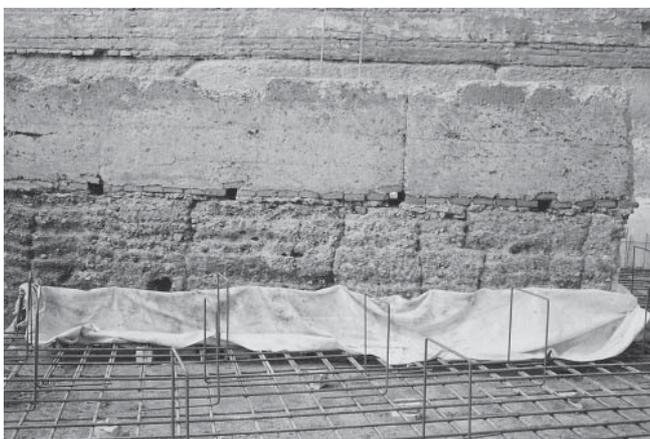
LÁM. V. Cara externa del antemuro

El parapeto de la barbacana ha sido documentado en una longitud de 21'90 m. a todo lo largo del solar excepto en el tramo correspondiente al quiebro que hace la barbacana en el sector de la torre. Está construido con la técnica de tapial con cajones de madera, realizado con tablas de largo variable y 23 cm. de ancho, contando cada cajón con cuatro tablas. El largo de los cajones oscila entre 2'20 y 2'25 m., y su junta se realiza en seco, siendo los materiales constructivos utilizados el ladrillo macizo de 29 por 14'5 por 5 cm. en la base del parapeto, conformando huecos de aproximadamente 10 cm. de lado, destinados a desagües del paseo de ronda, y mortero compuesto de arena, cal y gravilla. El parapeto tiene una anchura de 45 cm., siendo su orientación de 158° Este respecto del Norte magnético, que coincide en este tramo con la orientación de la muralla. Tanto la parte interna como la externa del parapeto, no presenta un revestimiento de cal, ya que lo que parece ser un revestimiento externo no es más que el fundamento de la fábrica. (Lám. V).

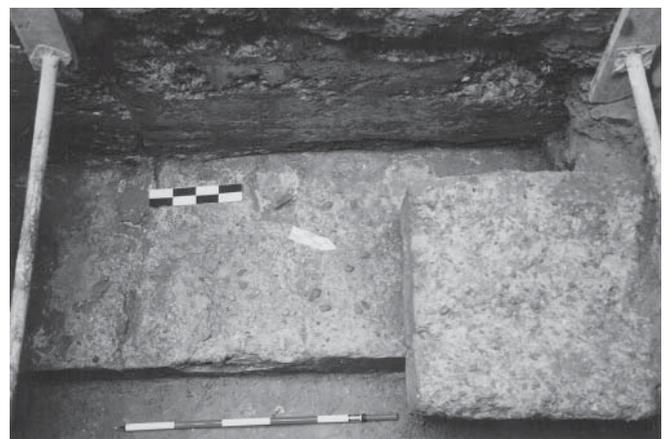
LÁM. VI. Merlón sobre el paseo de ronda

En un tramo del parapeto de 10'85 m. de largo, se conservan las huellas del remate de la barbacana conformada a base de merlones

y almenas, donde se han localizado la base de nueve merlones y ocho almenas. Su posición original sobre el parapeto de la barbacana, fue modificada por la interficies que arrasa el cuerpo de almenas, y que provoca su caída bien sobre el paseo de ronda del antemuro, bien en los rellenos de la liza. Los merlones de la barbacana, están contruidos a base de un mortero compuesto fundamentalmente por grava, cal y tierra, y tiene unas dimensiones de 82 cm. de altura, 82 cm. de largo y 45 cm. de ancho. Exteriormente presenta aún la huella de los cajones utilizados en la técnica constructiva de tapial. En cuanto a las almenas, éstas tienen unas dimensiones de 30 cm. de largo por 45 cm. de ancho. (Lám. VI).
