ACTUACIÓN ARQUEOLÓGICA PREVENTIVA CONTROL DE OBRA EN LA APERTURA DEL VANO EN LA IGLESIA DE SAN JUAN BAUTISTA

Datos básicos de la actividad arqueológica	Autoría
Director/a RITA BENÍTEZ MOTA	RITA BENÍTEZ MOTA FRANCISCO J. GILES GUZMÁN PEDRO LUIS RUIZ MACIAS
Provincia Cádiz	
Municipio Chiclana de la Frontera	
Ubicación Iglesia Mayor de San Juan Bautista

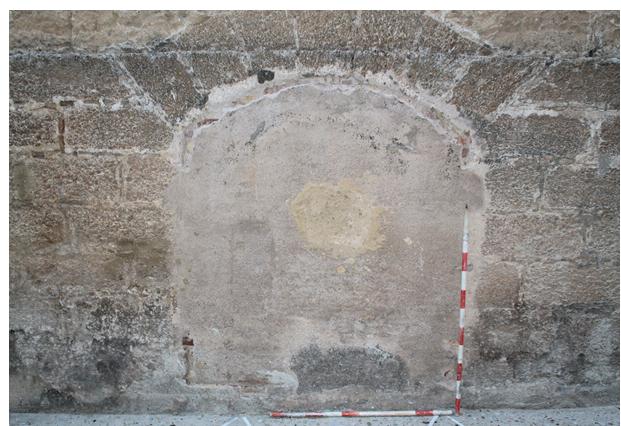
Fotografía 1: Vano de la c/ Martín Jiménez antes de la apertura.

Este acceso está compuesto por un hueco cegado con laterales formado por los propios sillares de biocalcareita del paramento de la iglesia, rematado por un arco escarzano con dovelas de la misma piedra.

El hueco para el que se ha solicitado la apertura está cegado a partir de un enlucido de mortero que cubre un paramento de mampuestos entre los que se encuentran ladrillos de tipo gafa. Este tipo de material constructivo es propio de la mitad del s. XX por lo que hay que fechar en ese momento este cerramiento.

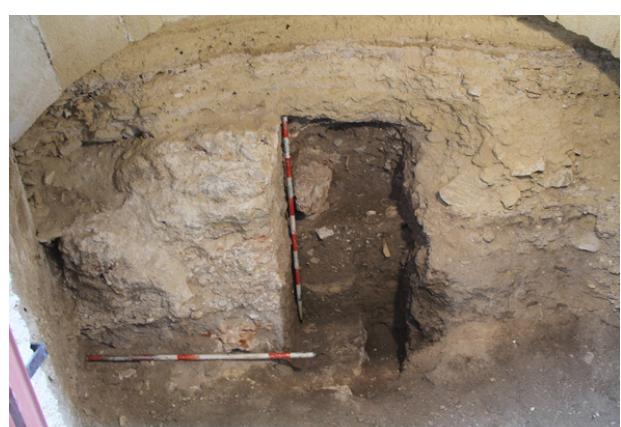
Fotografía 2. Estratigrafía del vano en c/ Martín Jiménez.

junto con una estructura muraria (ver fotografía 2), y rellenos de nivelación para la construcción de la propia iglesia a techo de la estratigrafía.

Posteriormente procedemos al estudio del perfil estratigráfico realizando un sondeo de 50 x 50 cm (ver fotografía 2) dado que el espacio es muy reducido y se tratan de los niveles de relleno o base de la propia iglesia. Se excava hasta una cota de -38 cm del nivel actual de la calle, documentándose la zapata de cimentación del muro (ver fotografía 5).

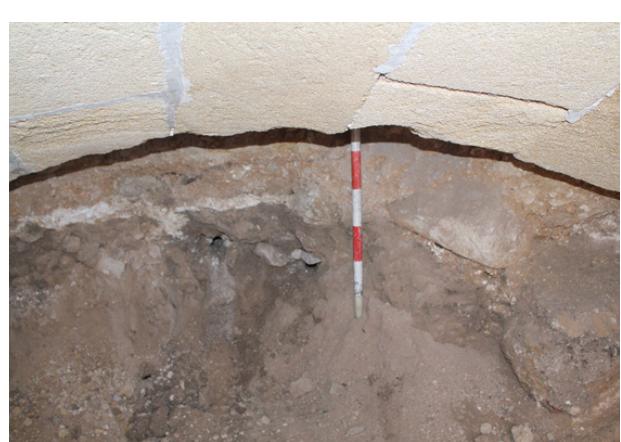
Fotografía 3. Estratigrafía vano c/ La Rosa.

Dado el espacio, así como la naturaleza de los niveles, que sustentan la solería de la iglesia, se opta por realizar únicamente una limpieza, así como de documentar fotográficamente la estratigrafía (ver fotografía 3), sin realizar excavación alguna.
